Secteur minier de Séchilienne (Isère)

Évaluation et cartographie des aléas mouvements de terrain

RAPPORT S 2018/001DE - 18RHA22020

Date : 08/01/2018

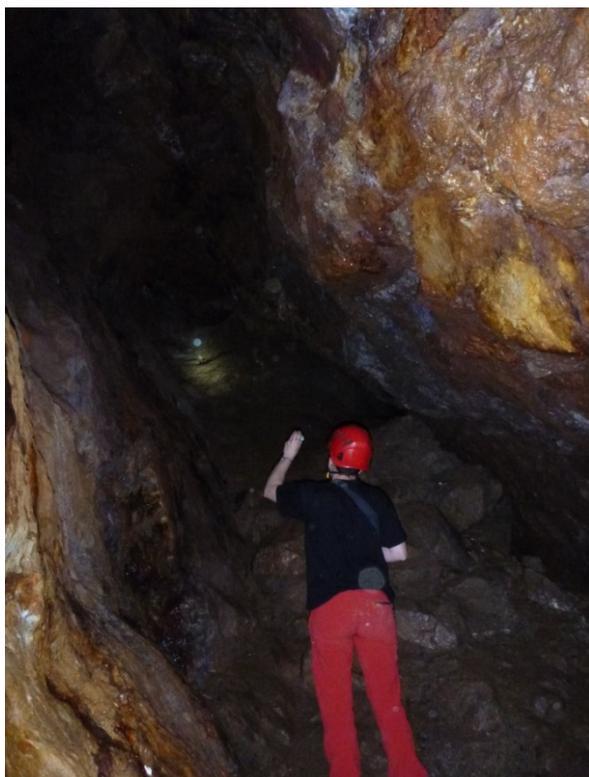
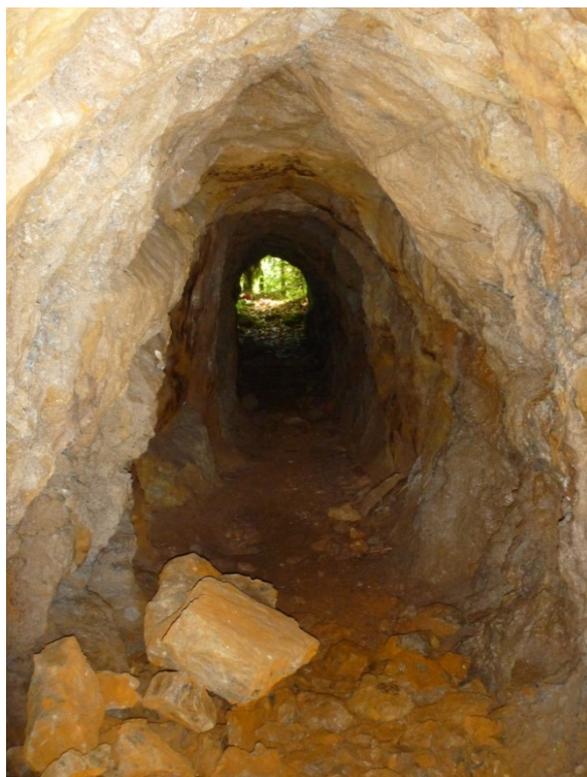
- ODJ n° 1, ODJ n° 2, ODJ n° 64 sur la concession des Halles, commune de Vaulnaveys-le-Bas. Ces ouvrages sont relié à des travaux souterrains relativement étendus de type chambre de dépilage (Photos 1 et 2).

Photos 1 et 2 : Travaux de défilage et galerie observés sur la concession des Halles, depuis les ODJ n°1, n°2 et n°64

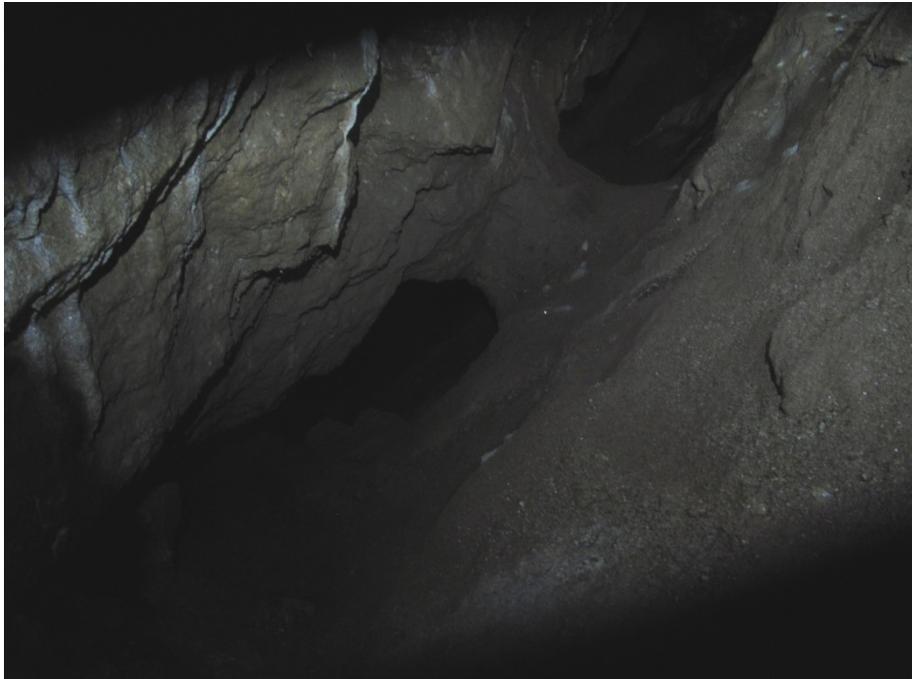
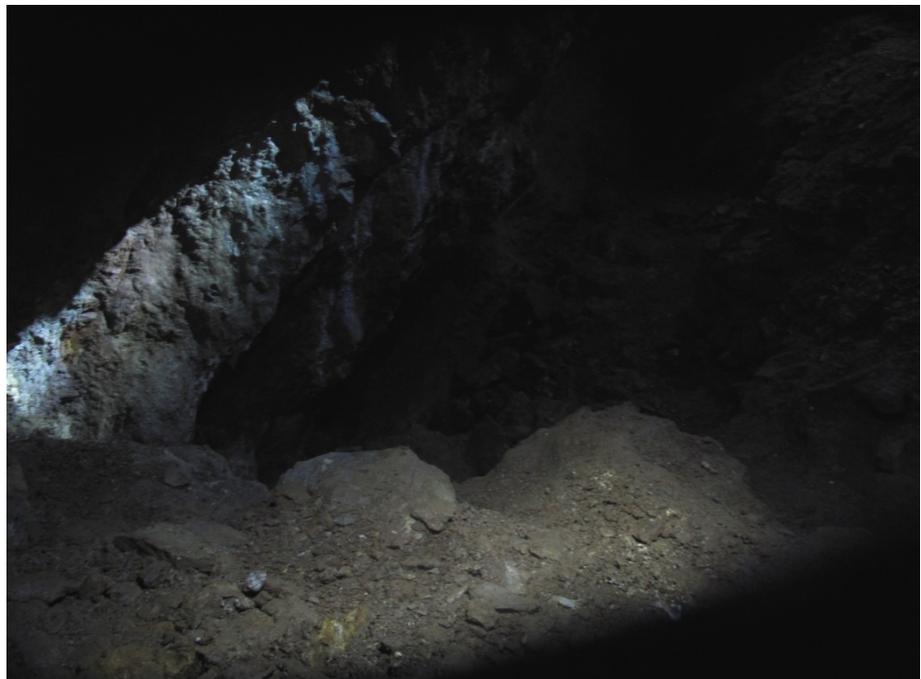
Photos 4 et 5 : Travaux de dépilage observés sur la concession de Mésage depuis l'ODJ n° 16 et le désordre D19

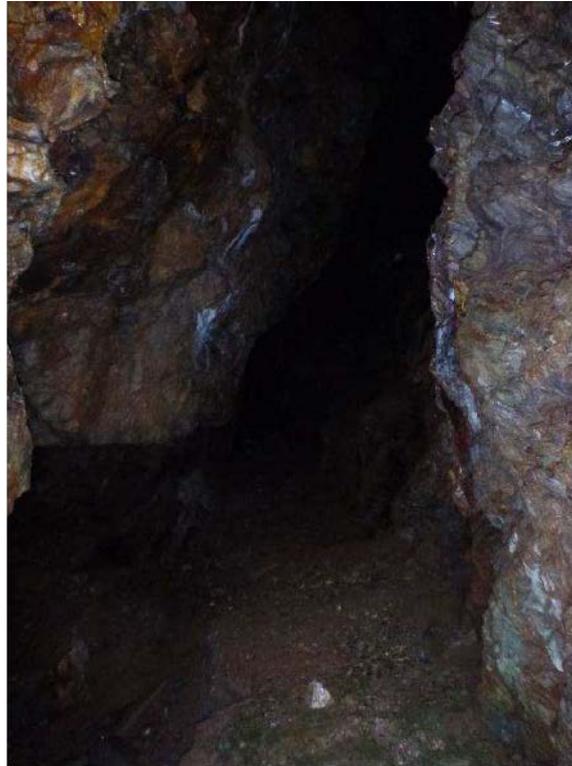
- ODJ n° 19 sur la concession de Mésage, commune de Saint-Pierre-de-Mésage. Cet ouvrage est relié à de petits travaux de dépilage. Aucun plan n'a été retrouvé en archives concernant ces travaux (Photo 6).

Photo 6 : Travaux en dépilage observés sur la concession de Mésage depuis l'ODJ n° 19

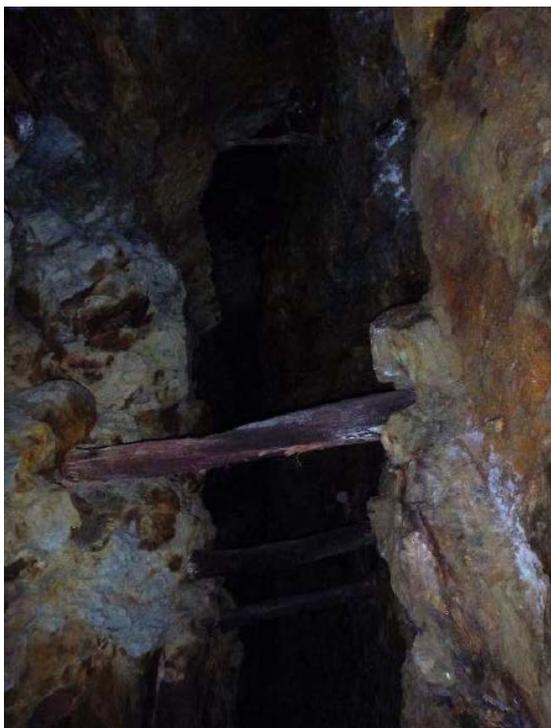
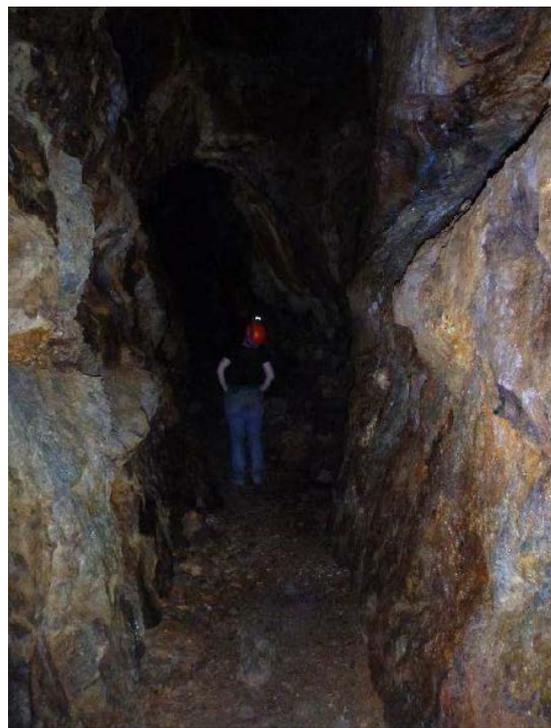
- ODJ n° 25 sur la concession de Pierre-Plate, commune de Vizille. Cet ouvrage est relié à des travaux souterrains relativement étendus de type dépilage (Photos 7 et 8).

Photos 7 et 8 : Travaux en dépilages observés sur la concession de Pierre-Plate depuis l'ODJ n° 25

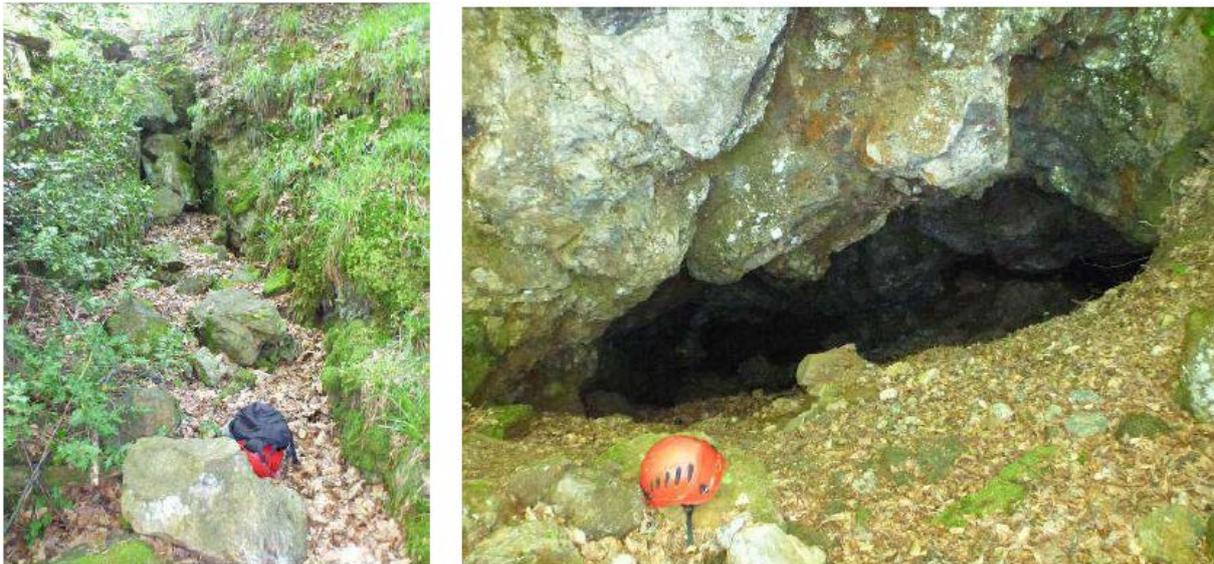
Dans le second cas, il s'agit de fouille de 2 à 5 m de longueur pour 1 m de largeur environ et dont la profondeur est inférieure à 3 m (Photo 10).

Photos 9 et 10 : Exemple d'une tranchée à gauche (concession de Pierre-Plate) et d'un grattage à droite (concession du Van)

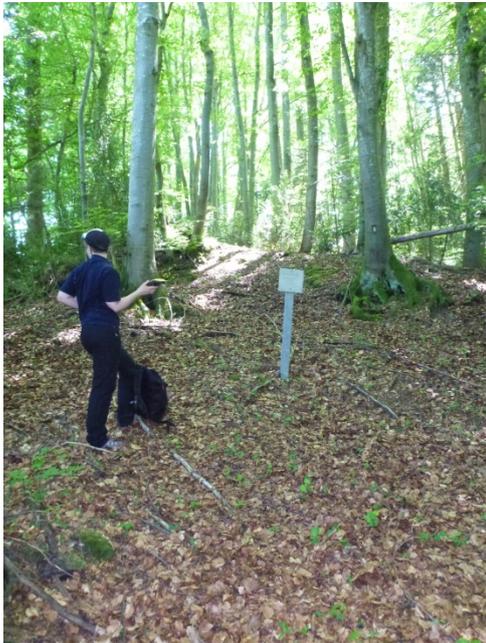
**Photo 17 : Concession de La Péreire /
Emplacement de l'ODJ n° 28 traité**

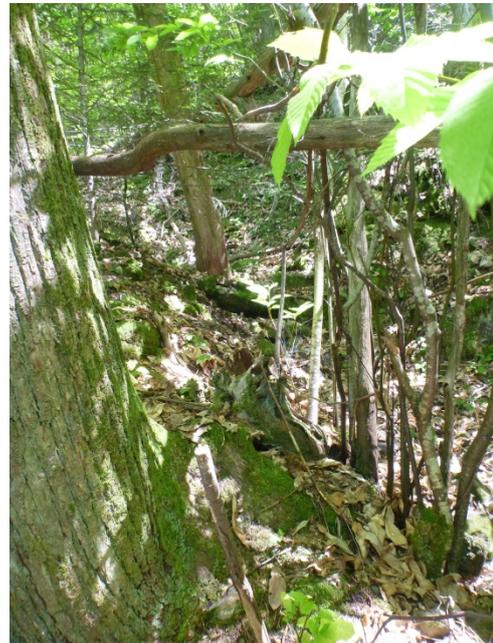
**Photo 38 : Concession des Halles / D1 –
dépression linéaire**

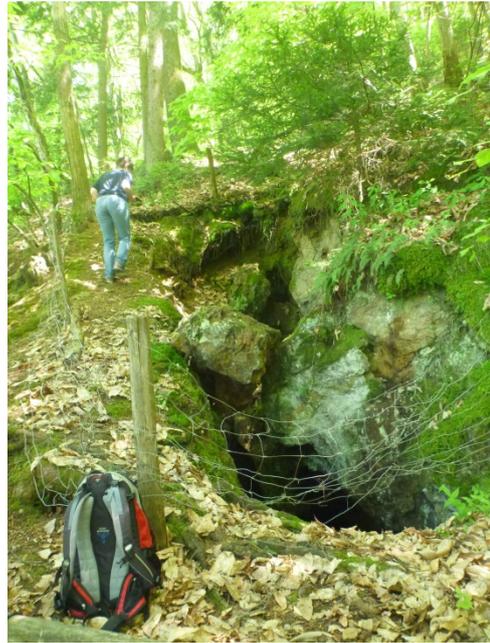
**Photo 42 : Concession des Halles / D6 –
rupture de tête de dépilage**
Commune de Vaulnaveys-le-Bas

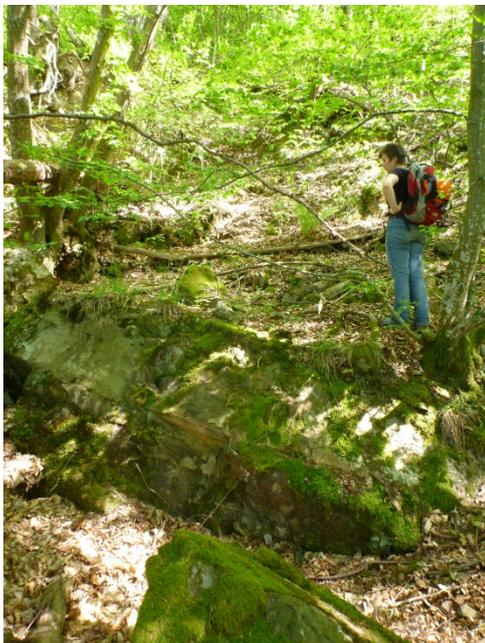
**Photo 43 : Concession du Van / D9 –
zone de désordre**
Commune de Vaulnaveys-le-Bas

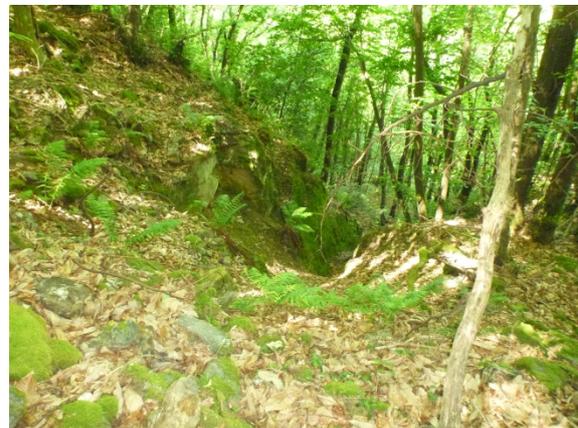
**Photo 44 : Concession de Pierre-Plate / D11 –
dépression linéaire**
Commune de Vizille

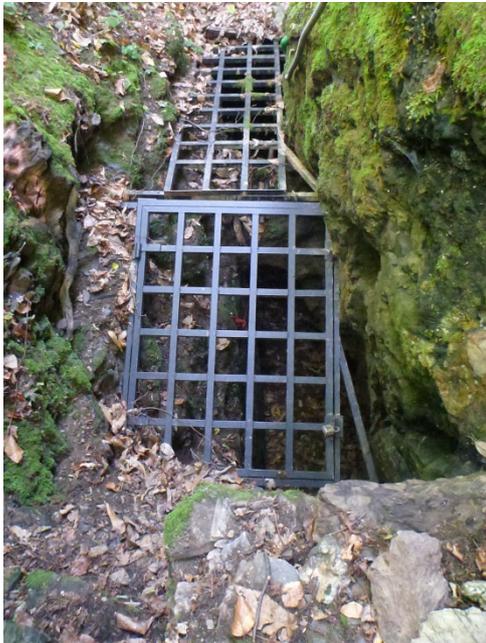
***Photo 49 : Concession de Mésage / D19 –
rupture de tête de défilage et accès aux
travaux pour les visites guidées***

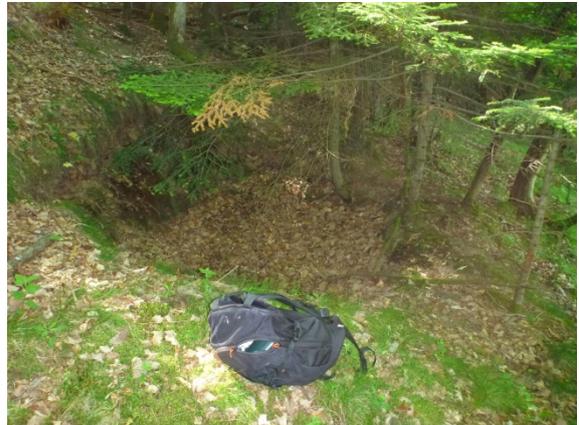
***Photo 50 : Concession du Sappey / D20 –
dépression circulaire***
