Cartographie des aléas naturels prévisibles sur le territoire de Grenoble Alpes Métropole, dans le cadre de l'élaboration du PLUi

Commune de Jarrie

Note de présentation

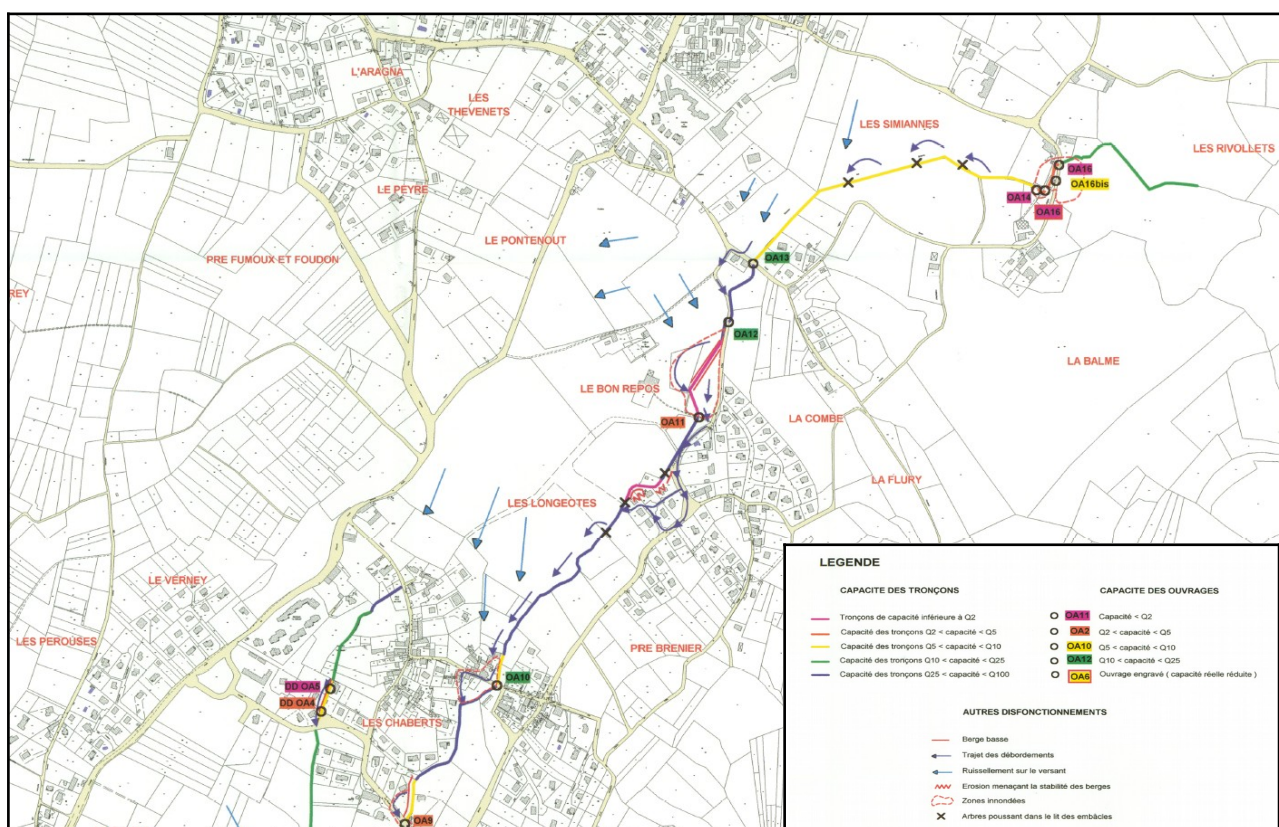
Figure III.1: Extrait de la carte des dysfonctionnements du Malega établie par CEDRAT en 1999

Le Malega présente de nombreux points de dysfonctionnement en raison de la faible section de certains ouvrages hydrauliques. La carte ci-dessous, tirée de l'étude CEDRAT de 1999, localise les principaux points noirs (Figure III.1)

Les débordements se manifestent dès le franchissement de la route de l'Église à Haute-Jarrie où la route est facilement submergée. Un petit bassin d'orage a été aménagé immédiatement à l'amont de la voie.

Malgré les aménagements hydrauliques réalisés depuis, les conditions d'écoulement du Malega restent précaires et des débordements importants sont à redouter en cas de précipitations intenses pour des événements supérieurs à la crue décennale.

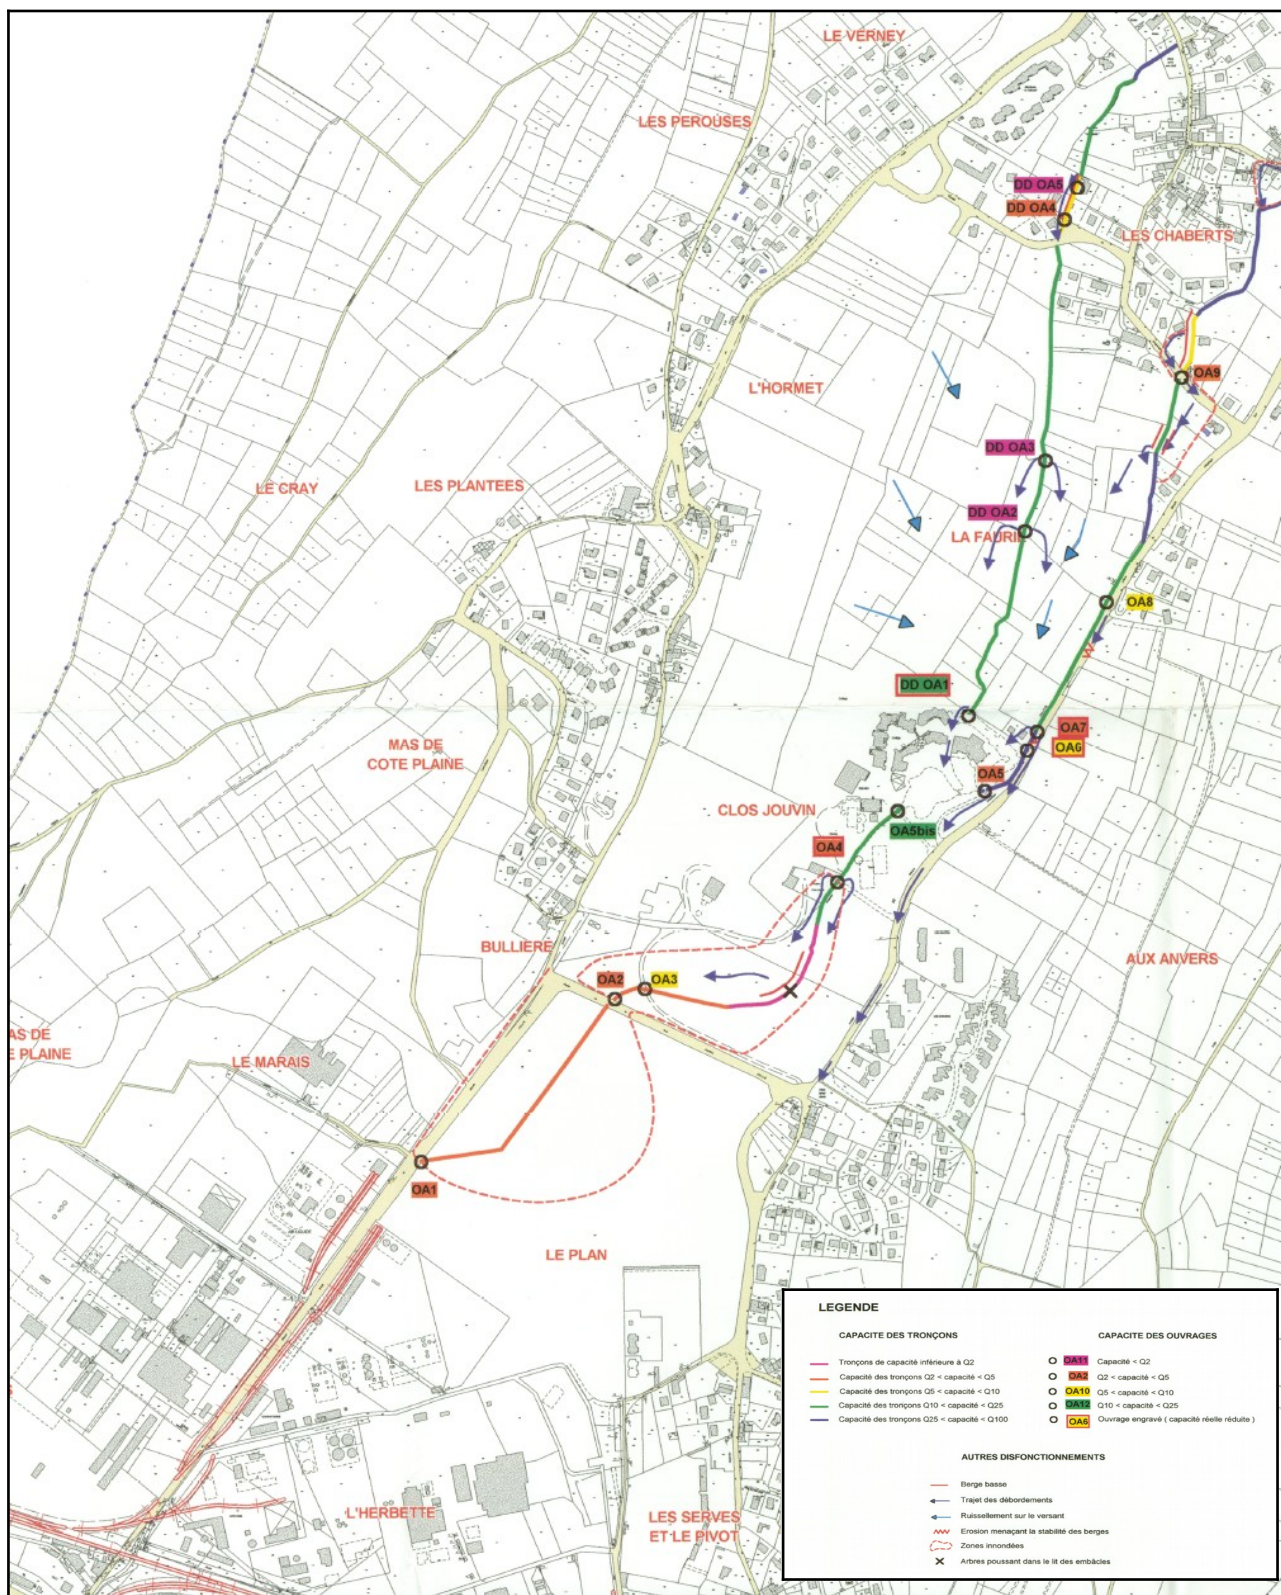
Figure III.2: Extrait de la carte des dysfonctionnements du Malega aval et de Saint-Didier établie par CEDRAT en 1999

Le Saint-Didier, est également concerné par ce phénomène. Il prend sa source dans une zone humide un peu à l'aval du Château de Bon-Repos. Il traverse difficilement le hameau des Chaberts, car il est souvent couvert et les sections d'écoulement sont faibles. Il déborde fréquemment dans le hameau, concernant les propriétés riveraines et la crèche. À l'aval des Chaberts, le lit naturel est étroit et des débordements se produisent sur les deux rives (Figure III.2).

L'étude CEDRAT-DEVELOPPEMENT de 1999 rapporte : « *De nombreux risques de débordement sont recensés dès la crue Q10 du fait d'ouvrages de traversée insuffisants et de manque ponctuel d'entretien de la végétation et dans une moindre mesure du fait de capacité insuffisante du lit et d'engravement. Les points noirs s'avèrent plus nombreux sur le Malega que sur le Saint-Didier et concernant les traversées des hameaux et quartiers urbanisés, ce qui a conduit à des travaux d'aménagement de plages de dépôt et zones d'écrêtement de volumes permettant un niveau de protection à Q10 mais inférieurs aux volumes nécessaires pour limiter les risques (échelles 1 à 10). Le site ARKEMA n'est théoriquement pas inondé mais cet état des lieux ne tient pas compte des insuffisances actuelles à l'amont qui limitent le risque à l'aval.* »

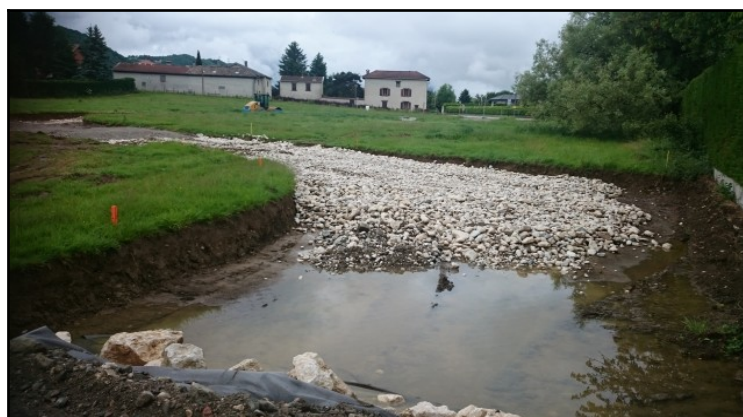
L'étude hydrologique de 2004¹² confirme que l'alimentation de l'Étang de Haute-Jarrie a pour origine principale une nappe perchée dont la recharge se fait par infiltration des eaux de pluie. De petits ruisseaux en constituent les drains principaux. Les autres apports souterrains (sources) restent modestes. La contribution directe des eaux de ruissellement peut s'avérer quant à elle importante en volume et générer un transport solide conséquent¹³. Des témoignages de caves inondées de manière récurrente au niveau de Haute-Jarrie et du hameau du Plâtre permettent de situer ce phénomène de nappe subaffleurante (Cf. Photo 4).

Photo 4: Nouveau lotissement du hameau du Plâtre.

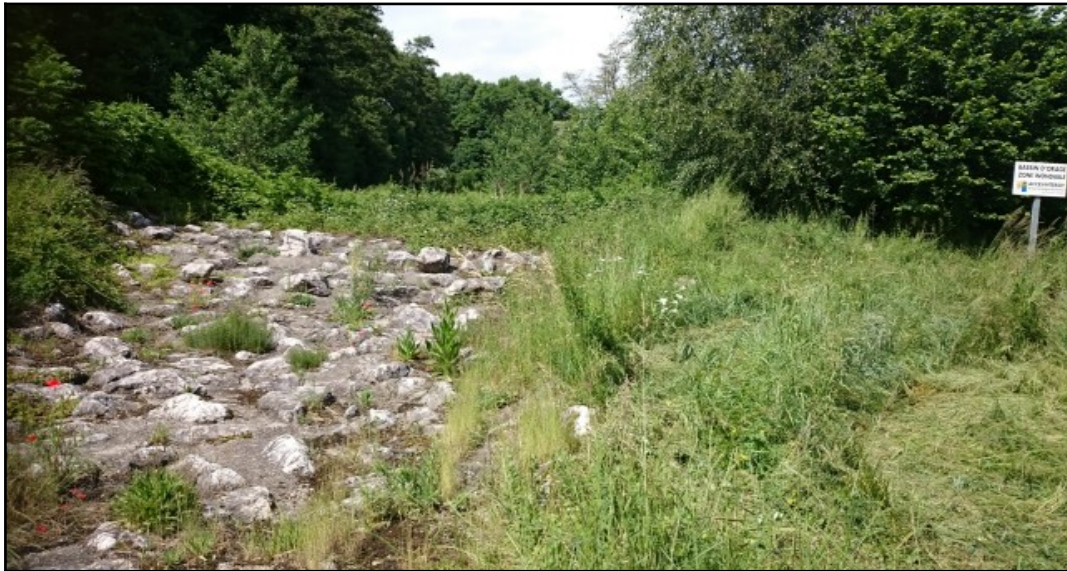
Photo 5: Déversoir de crue du bassin d'orage de Bon-Repos

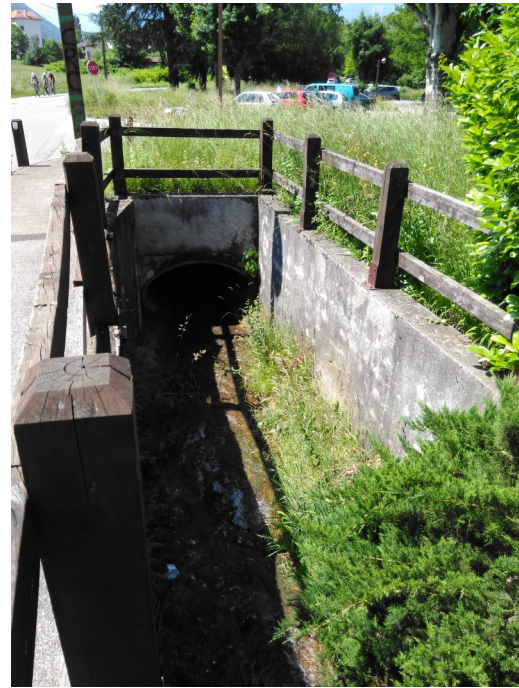
Photo 7: Le Malega au niveau de l'accès au collège du Clos-Jouvin

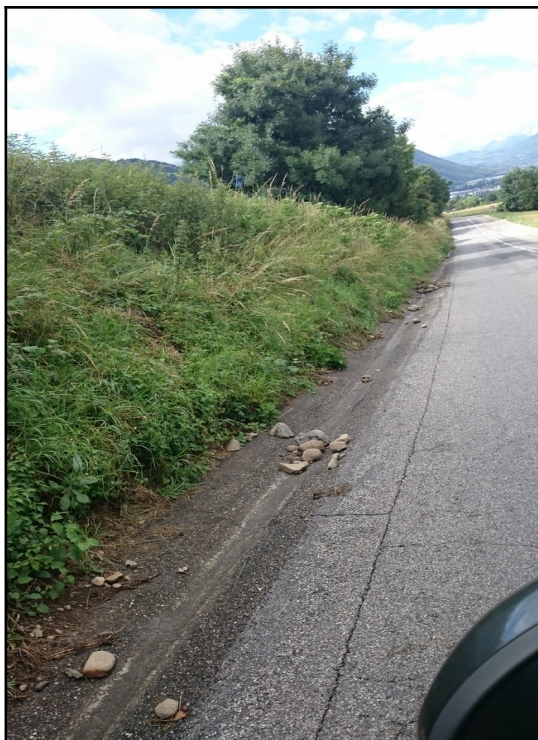
Photo 15: Dépôts de pierres d'un assez gros diamètre suite à de forts ruissellements.

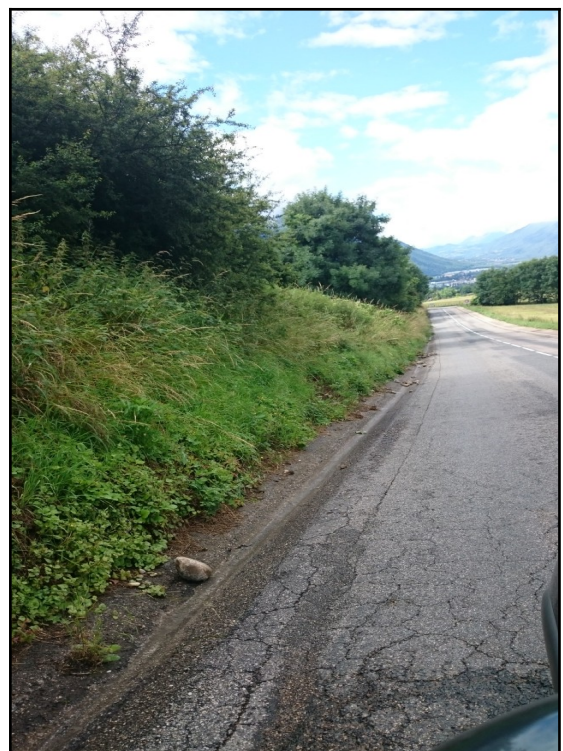
Photo 16: Rigole de ruissellement rue du Général-de-Gaulle

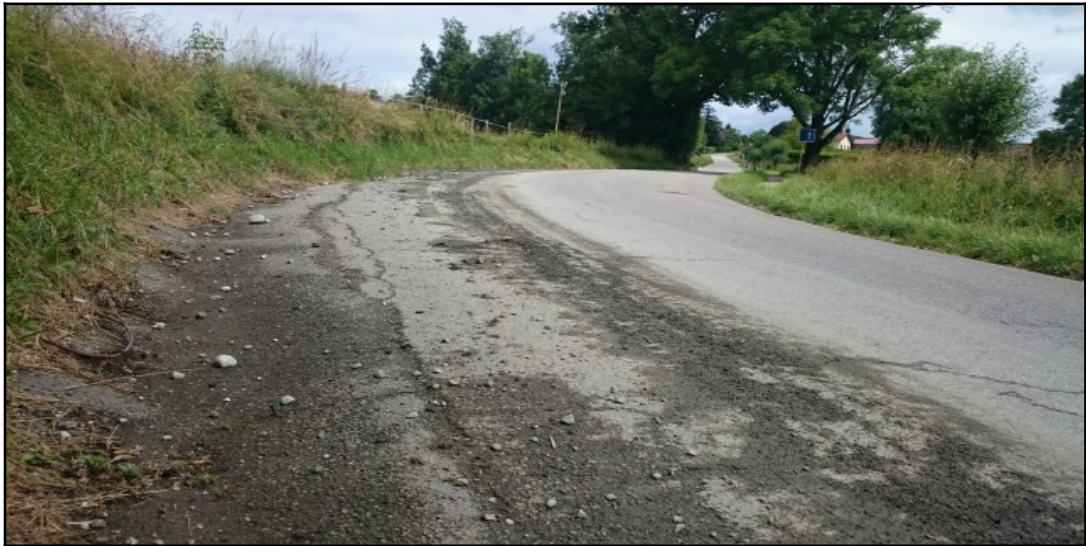
Photo 17: Engravement dû aux ruissellements sur les pentes de la rue de Pontenin.

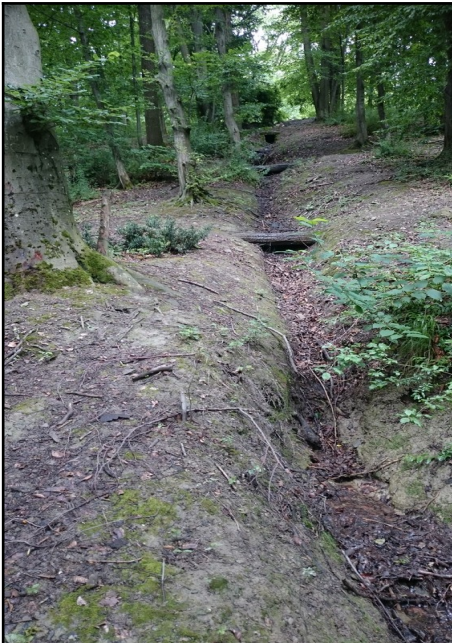
Photo 18: Axe de ruissellement / ravinement derrière le collège (1).

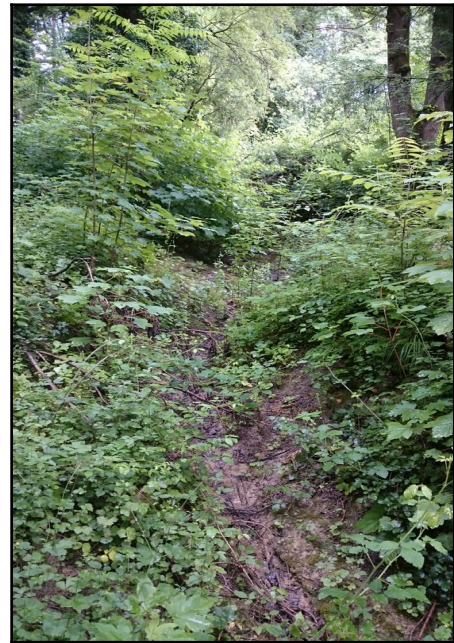
Photo 19: Axe de ruissellement / ravinement derrière le collège (2).

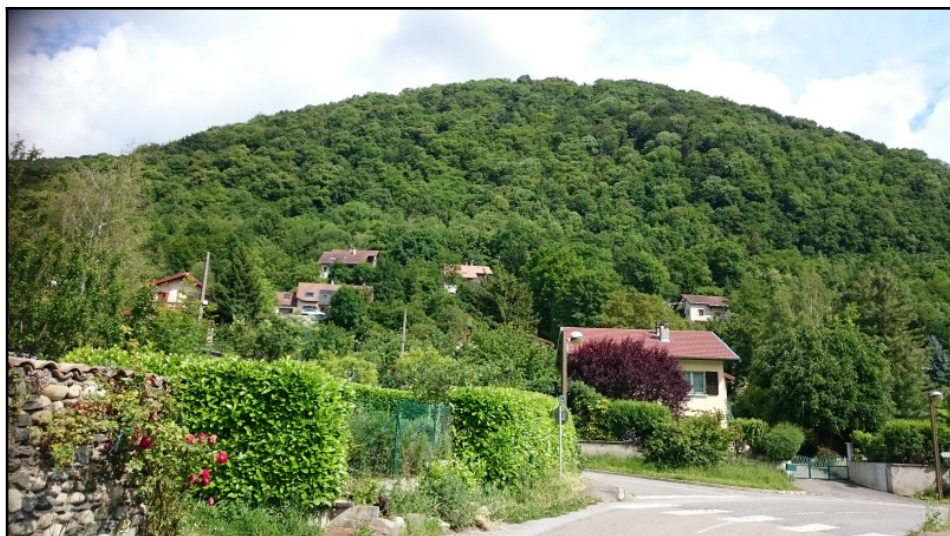
Photo 20: Versant liasique boisé au-dessus des Combes. Les colluvions argileuses qui recouvrent le substratum sont sensibles aux glissements de terrain.
