Cartographie des aléas naturels prévisibles sur le territoire de Grenoble Alpes Métropole, dans le cadre de l'élaboration du PLUi

Commune de NOTRE-DAME-DE-COMMIERS

Note de présentation

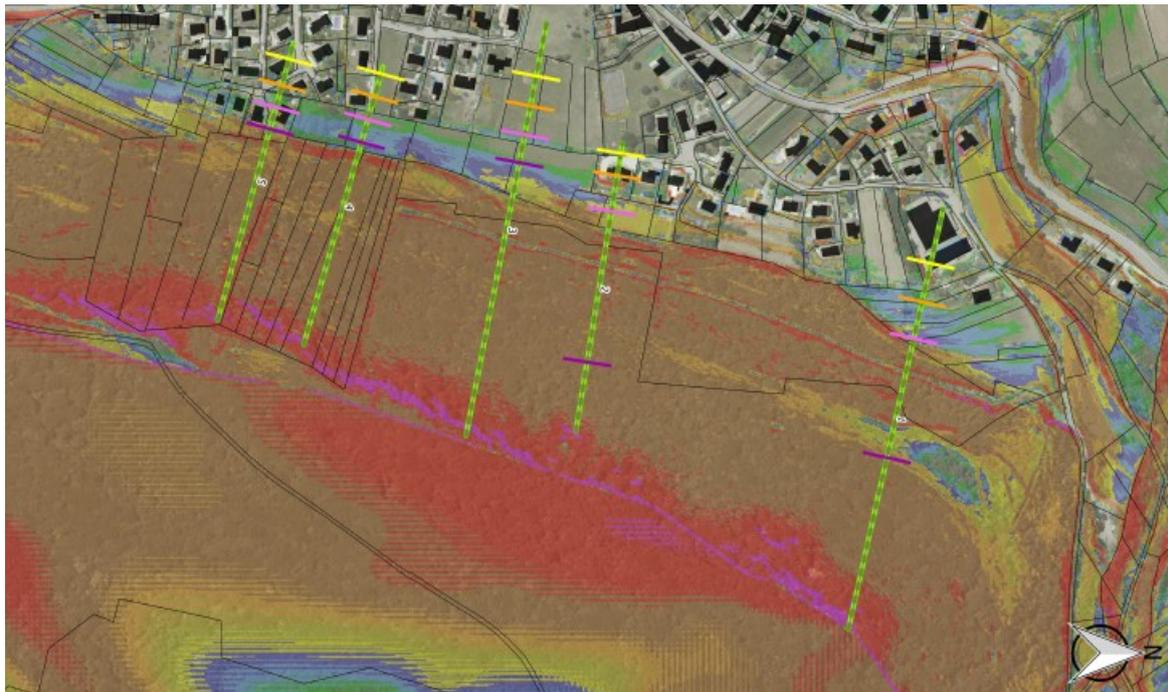
A titre indicatif : Angles de lignes d'énergie sur différents profils (différents de ceux de l'étude MécanRoc-1997)

La ligne d'énergie maximale retenue correspond à un angle grossier de 32° , compte-tenu du profil du versant (profil de type B au Sud, passant progressivement à un type C au Nord). Au droit de l'extrémité Nord de l'éperon, l'aléa a été étendu plus en aval à dire d'expert, jusqu'en limite de l'exploitation agricole, en raison de l'activité des phénomènes et des volumes de départ potentiellement plus importants.

- la limite aval de l'aléa fort P3 correspond à la classe d'angles de ligne d'énergie entre 32 à 30° ;
- sur l'extrémité Sud, où la probabilité et le volume de départ y sont beaucoup plus faibles qu'au Nord, comme en atteste l'absence de couverture d'éboulis, il y a de l'aléa fort [P3] jusqu'à l'angle de la ligne d'énergie de 34° et de l'aléa moyen [P2] correspondant à la classe d'angles de ligne d'énergie entre 32 et 34° .

Sur le secteur Nord (au Nord du profil P2 de Mecanroc, soit à l'arrière de l'exploitation agricole), la limite a été descendue à dire d'expert plus bas que les angles de lignes d'énergie retenus ailleurs, en raison de l'activité instable de la falaise beaucoup plus soutenue au niveau de cet éperon assez élevé, présentant des volumes susceptibles de se détacher selon une géométrie différente des écaïlles observées ailleurs. L'éboulis en aval y est aussi clairement plus actif, avec des éléments parvenus jusqu'en bordure du replat.

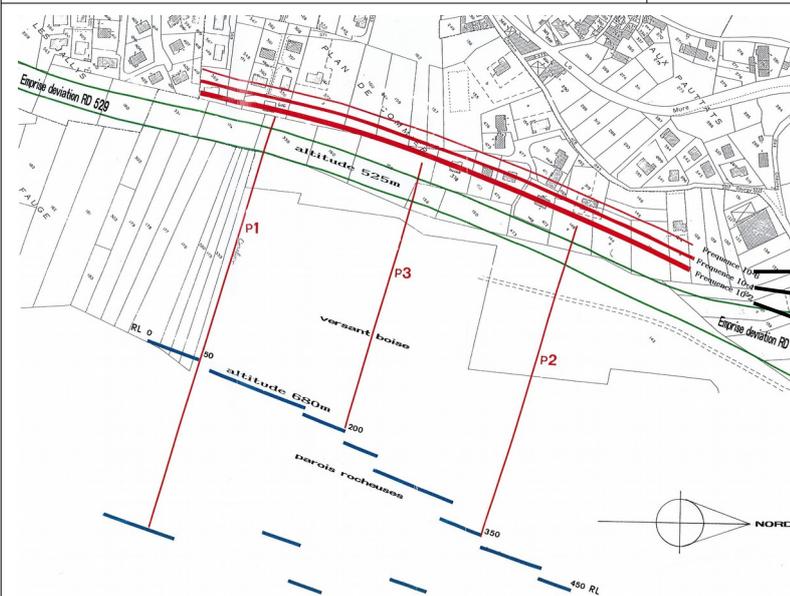
A titre indicatif : Probabilités d'atteintes selon les trajectographies établies sur 2 profils (P1 et P2) par MécanRoc -1997

PROFIL N°1				
Tableau de classification des aléas selon la méthodologie MEZAP en s'appuyant sur les angles de ligne d'énergie / Comparaison à titre indicatif avec les trajectographies MecanRoc - 1997				
Volume de propagation de référence trajectographies MecanRoc - 1997	Volume de propagation de référence dire d'expert AGC - 2017	Indice d'intensité Mezap	Activité de départ pour le volume de référence	Indice d'activité pour le volume de référence
2m ³	1 à 3m ³	Elevée	10 à 100 ans	Faible
Fréquence (trajectographies MecanRoc - 1997)	Angle de lignes d'énergie (Lidar Dreal 2012 – Calculs AGR 2017)	Probabilité d'atteinte MEZAP	Probabilité d'occurrence	Niveau d'aléa
10 ⁻²	33°	Moyenne à forte	Modérée à élevée	Fort (P3)
10 ⁻⁴	32°	Moyenne	Modérée	Fort (P3)
10 ⁻⁶	31°	Moyenne	Modérée	Fort (P3)

PROFIL N°2				
Tableau de classification des aléas selon la méthodologie MEZAP en s'appuyant sur les angles de ligne d'énergie / Comparaison à titre indicatif avec les trajectographies MecanRoc - 1997				
Volume de propagation de référence trajectographies MecanRoc - 1997	Volume de propagation de référence dire d'expert AGC - 2017	Indice d'intensité Mezap	Activité de départ pour le volume de référence	Indice d'activité pour le volume de référence
7m ³	5 à 7m ³	Élevée	10 à 100 ans	Faible
Fréquence (trajectographies MecanRoc - 1997)	Angle de lignes d'énergie (Lidar Dreal 2012 – Calculs AGR 2017)	Probabilité d'atteinte MEZAP	Probabilité d'occurrence	Niveau d'aléa
10 ⁻²	32°	Moyenne	Modérée	Fort (P3)
10 ⁻⁴	30°	Moyenne à faible	Modérée à faible	Fort (P3)
10 ⁻⁶	< ou = 30°	Faible	Faible	Fort (P3)

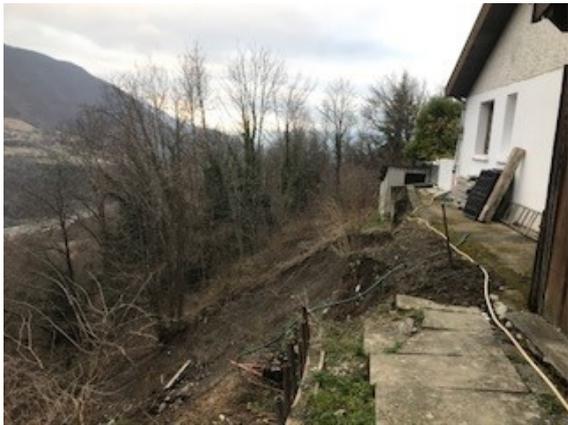
Le glissement au droit d'une habitation située au Nord-Ouest de l'église (parcelle N°74), s'est produit lors de l'épisode pluvieux qui a provoqué diverses catastrophes dans la région grenobloise. Il semble lié au rejet des eaux pluviales de cette construction qui s'effectuait dans le remblai immédiatement en aval. Celui-ci a été emporté sur 1 à 1,5m de profondeur, une dizaine de mètres de large, et une trentaine de mètres de longueur, entraînant les arbres et les matériaux jusqu'au pied de la parcelle N°77, c'est à dire quasiment jusqu'au replat en bordure de voie ferrée. D'après le propriétaire de la villa, des mesures auraient été prises après l'événement pour détourner le rejet des eaux de la zone déstabilisée.

G.4	Au Nord de la station d'épuration, le versant boisé du Mollard présente de nombreux indices de glissements anciens, d'assez grande ampleur, de 400m d'altitude environ jusqu'au pied de versant.	Observation Alpes-Géo-Conseil
G.5	Au Nord de l'église, parcelles N°74-77, début janvier 2018: Glissement du remblai sur 1 à 1,5m d'épaisseur, une dizaine de mètres de largeur, et une trentaine de mètres de longueur, soit 350 à 500m ³ a priori, sur une pente de 38°. D'après l'habitant, cet arrachement aurait été provoqué par le rejet d'eaux pluviales dans le remblai lors des épisodes pluvieux de fin décembre 2017 / début janvier 2018. Au 19 février 2018, la niche d'arrachement se situait à environ 1,5m des fondations de l'habitation. <i>Photographie de la niche d'arrachement prise le 19/02/2018. Alpes-Géo-Conseil</i>

- l'arrachement de janvier 2018 en bordure de l'habitation située au Nord de l'église, risque de régresser, ou de se reproduire dans les remblais qui seraient éventuellement apportés **[G4]** jusqu'à la façade de l'habitation, **G3d** sur le reste, sachant que seule des investigations géotechniques du sous-sol pourraient permettre de préciser les risques de régression et de décompression des terrains en bordure de la rupture de pente, où de nombreux petits désordres affectaient déjà les structures].
