Cartographie des aléas naturels prévisibles sur le territoire de Grenoble Alpes Métropole, dans le cadre de l'élaboration du PLUi

Commune de Champ-sur-Drac

Note de présentation

Référence	18061329	Version	4.0
Date	20 septembre 2019	Édition du	28/08/17

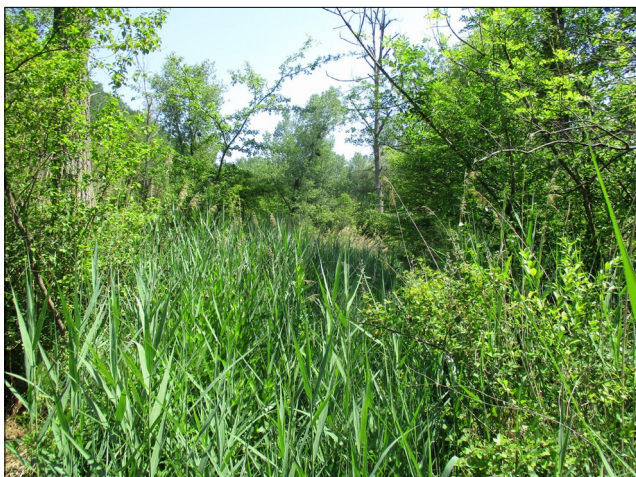
Numéro de localisation	Date/fréquence	Description / observations / photos	Sources
C.1	-	Entre le hameau de La Combe et le village, le ruisseau traverse une importante zone humide où celui-ci peut divaguer. Cf Photo 1	Obs. terrain
C.2	20 juillet 2014	Suite à de fortes précipitations, le ruisseau de La Combe est sorti de son lit en rive gauche avant de divaguer à travers les rues du village. Cf Photo 2	commune
C.3	-	A cet endroit, le lit du ruisseau est en partie busé. Il traverse ensuite un massif de tufs perché. Il alimentait autrefois un moulin. Cf Photo 3 Au niveau de l'entrée de la buse, des débordements sont possibles en rive gauche par obstruction de cette dernière. De tels phénomènes se seraient déjà produits.	Obs. terrain – témoignage de riverain
C.4	-	Le ruisseau s'écoule en cascade dans un lit de tufs très étroit entre deux bâtiments. Cf Photo 4. Compte tenu de l'étroitesse du lit à ce niveau, des écoulements pourraient impacter la propriété en rive droite.	Obs. terrain

Photo 1: zone humide de part et d'autre du ruisseau de La Combe

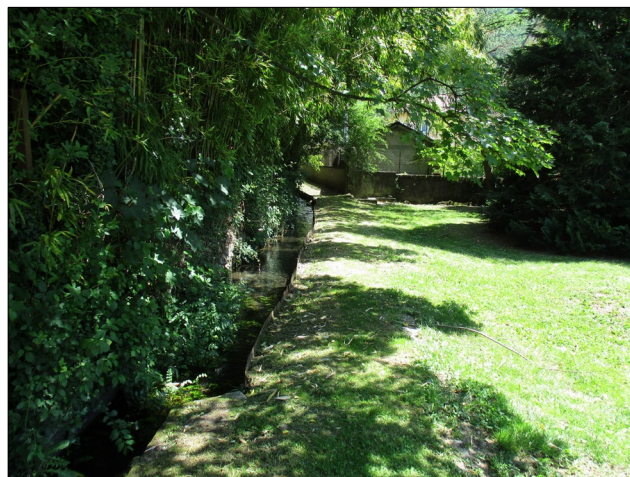
Photo 2: Lit du ruisseau de La Combe et zone de débordement possible en rive gauche

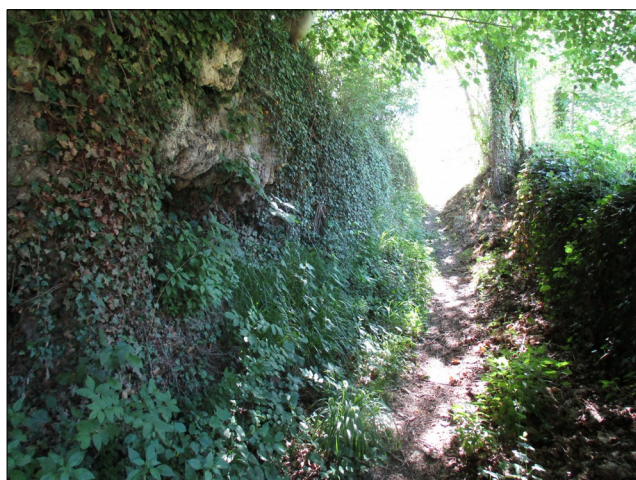
Photo 3: Massif de tuf perché

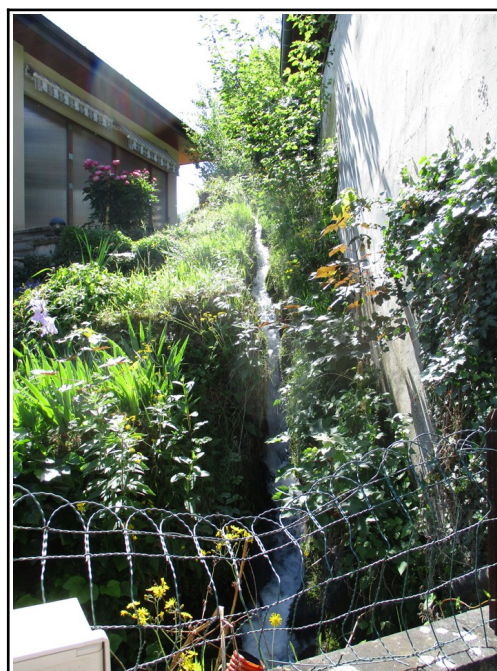
Photo 4: Écoulement en cascade à travers le massif de tufs

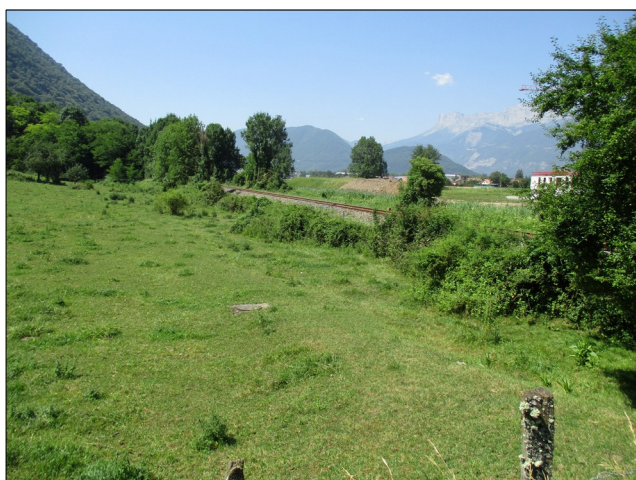
C.5	-	Zone de stockage des eaux du ruisseau derrière le remblai SNCF, en cas de débordement de celui-ci. Cf Photo 5	Obs. terrain
C.6	20 juillet 2014	Parcelle ayant été inondée lors de l'événement du 20 juillet 2014.	Commune
C.7	20 juillet 2014	Garage en sous-sol ayant été inondé lors de l'événement du 20 juillet 2014. cf Photo 7.	Commune
C.8	-	Dans la traversée des jardins, le lit du ruisseau est très peu profond (10 à 15 cm environ). Cf Photo 6. Compte tenu de la faible pente à ce niveau, des matériaux se déposent dans le lit. Celui-ci est rapidement envasé. Un curage régulier est	Obs. terrain Commune

Photo 5: Zone de stockage des eaux derrière la voie SNCF

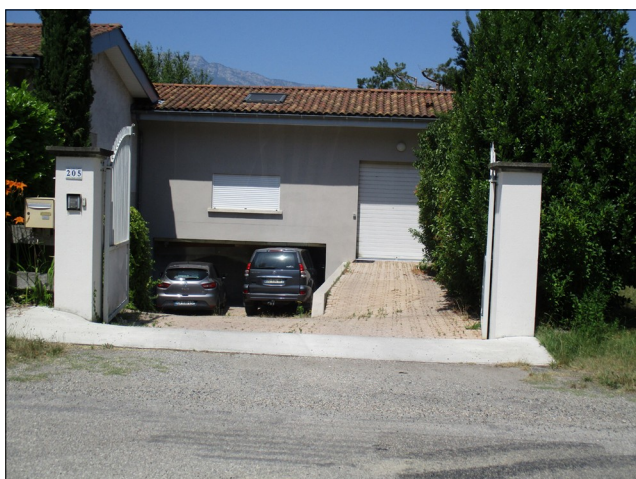
Photo 7: Garage inondé lors de l'événement du 20 juillet 2014

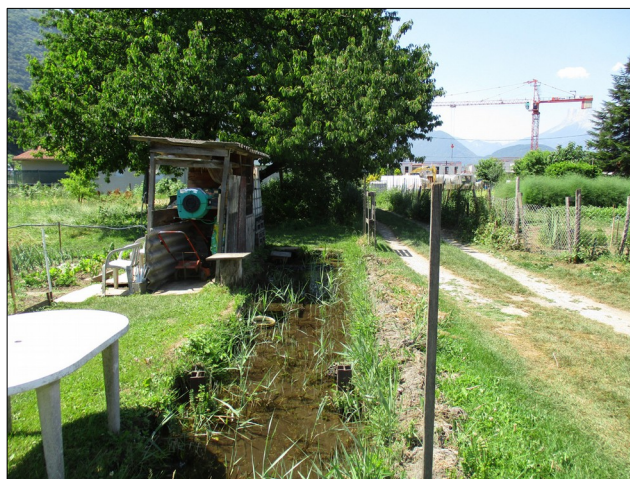
Photo 6: jardins pouvant être inondés en cas de crue

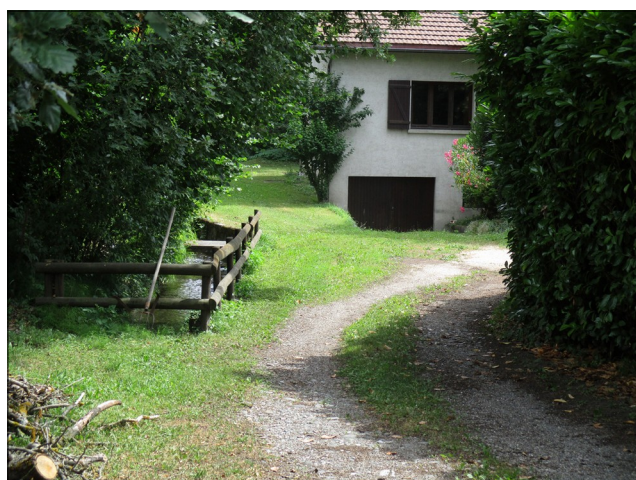
Photo 8: Garage en sous-sol pouvant être inondé en cas de débordement du ruisseau

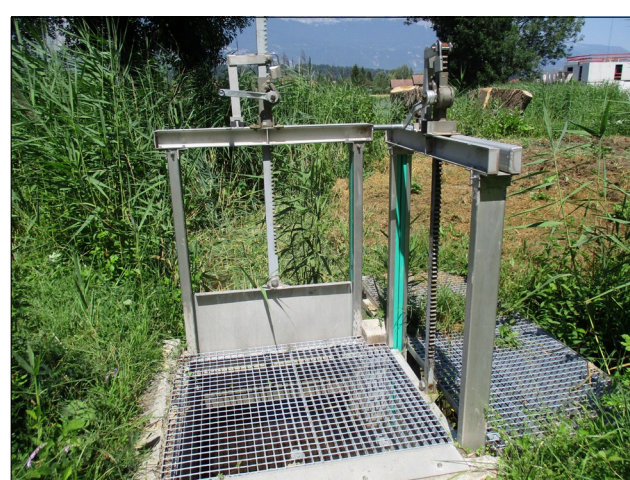
Numéro de localisation	Type d'aménagement / ouvrage	Maître d'ouvrage	Observations
O.C.1	Répartiteur	association syndicale de gestion des cours d'eau Romanche aval	Permet l'alimentation de l'étang au niveau de la base de loisirs. Cf Photo 9

Photo 9: Partiteur à l'aval de la voie SNCF – ruisseau de La Combe

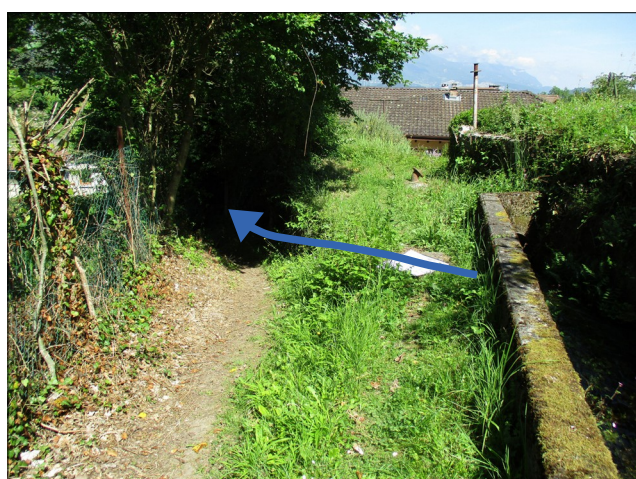
Photo 10: débordement du ruisseau de La Combe en cas d'obstruction de la buse

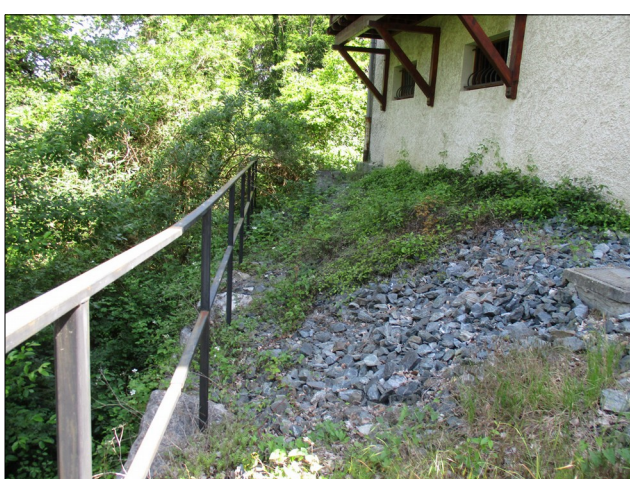
Photo 11: mur de soutènement à l'aval de la maison

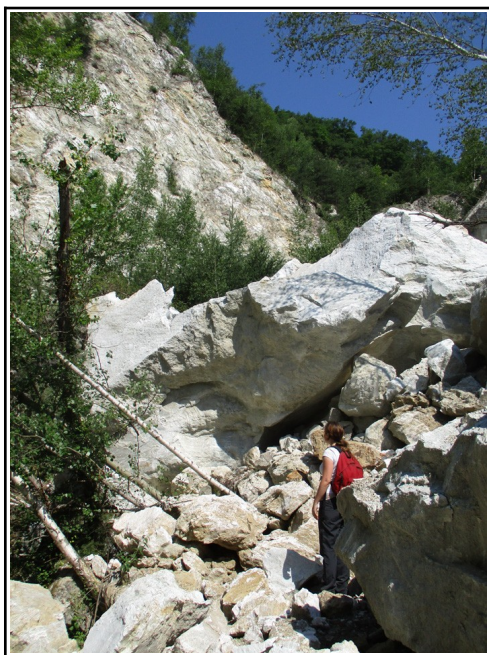
Photo 12: éboulement massif dans la carrière de gypse de février 2017

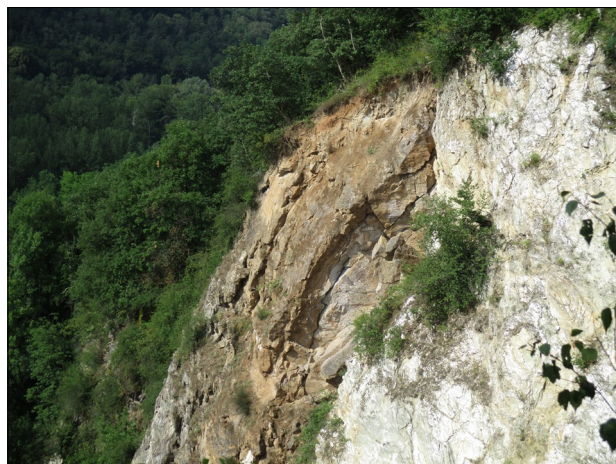
Photo 13: zone de départ de l'éboulement d'octobre 2016 dans l'ancienne carrière de gypse

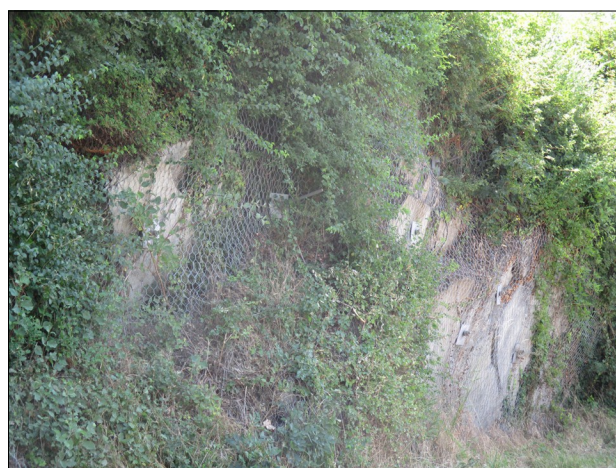
Photo 14: filets plaqués et ancrages – talus amont de la RD 63b
