PLAN DE PRÉVENTION DU RISQUE INONDATION DE LA ROMANCHE AVAL

ANNEXES DU RAPPORT DE PRESENTATION :

ANNEXE 2
DU RAPPORT DE PRESENTATION :
**Synthèse des évènements historiques liés
aux crues de la Romanche dans son secteur
aval**

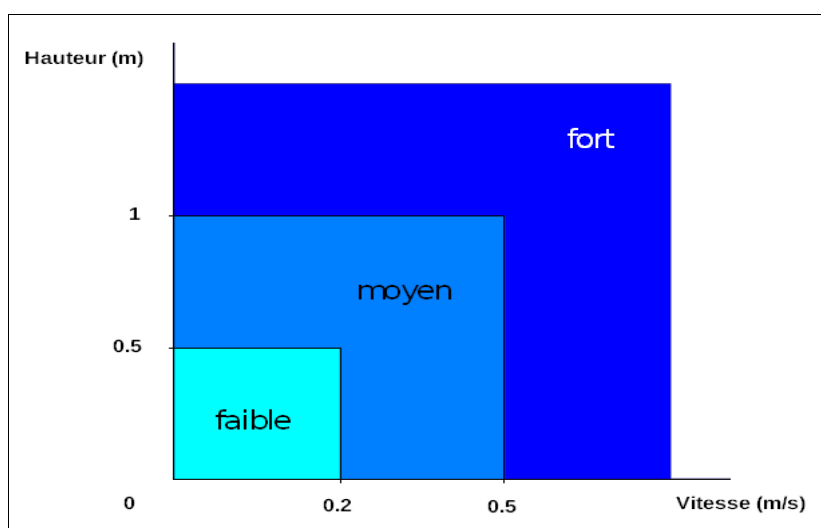
L'aléa se définit grâce à la table suivante. L'aléa peut prendre la valeur de faible, moyen ou fort, en fonction de la hauteur d'eau et de la vitesse de l'écoulement.

Figure 9 : Table pour caractériser l'aléa tel que défini réglementairement.

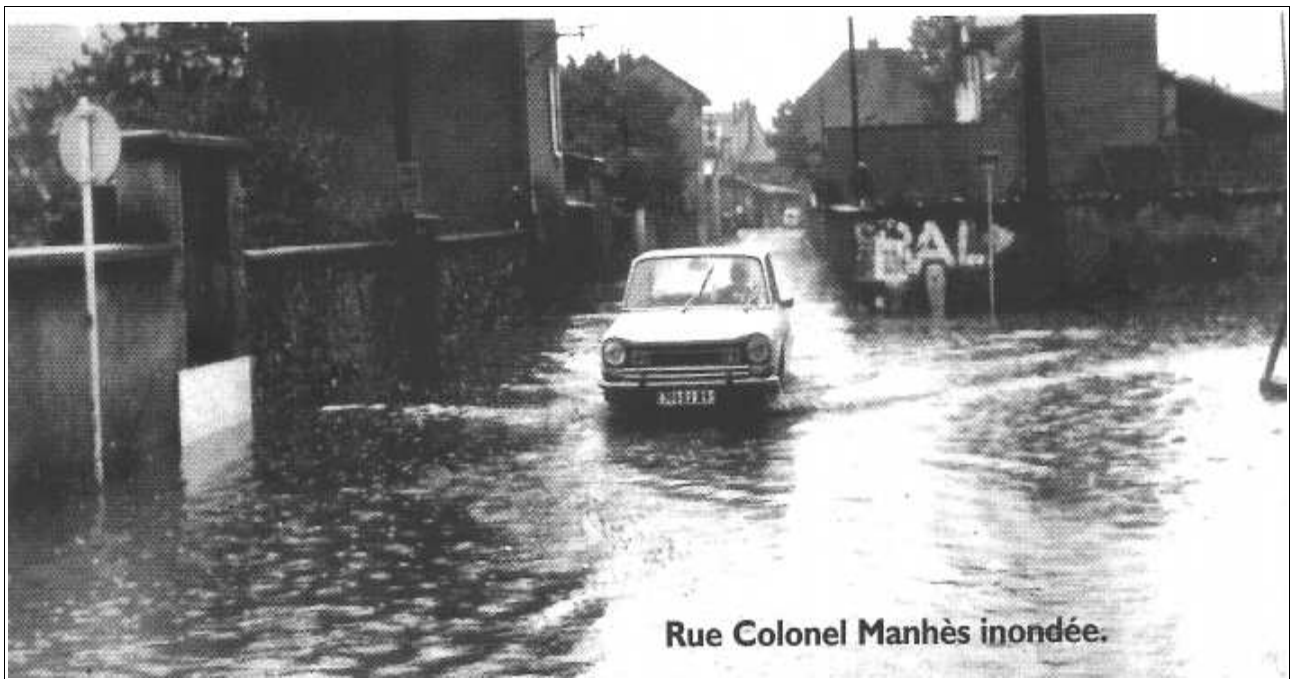
Photo 8 : Rue Colonel Manhès à Vizille pendant l'inondation de Septembre 1968. « Vizille – Regards vers le passé » - Gérard MINGAT et Roger MORARD – 2003

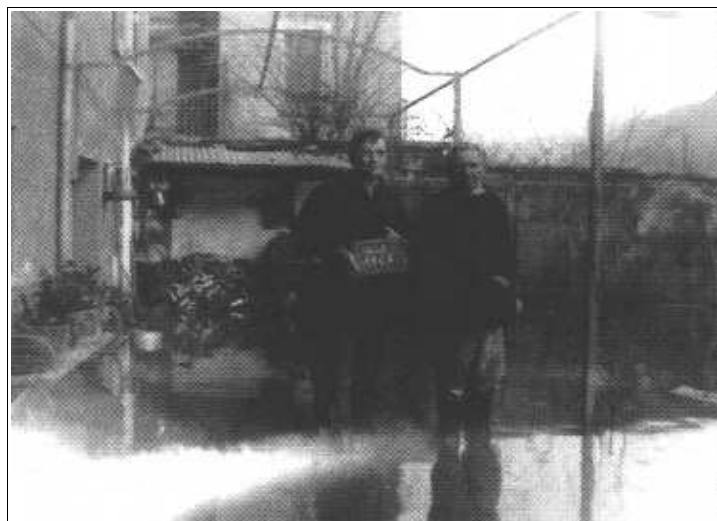
Photo 9 : Inondation de Septembre 1968 à Vizille.
« Vizille – Regards vers le passé » -
Gérard MINGAT et Roger MORARD – 2003

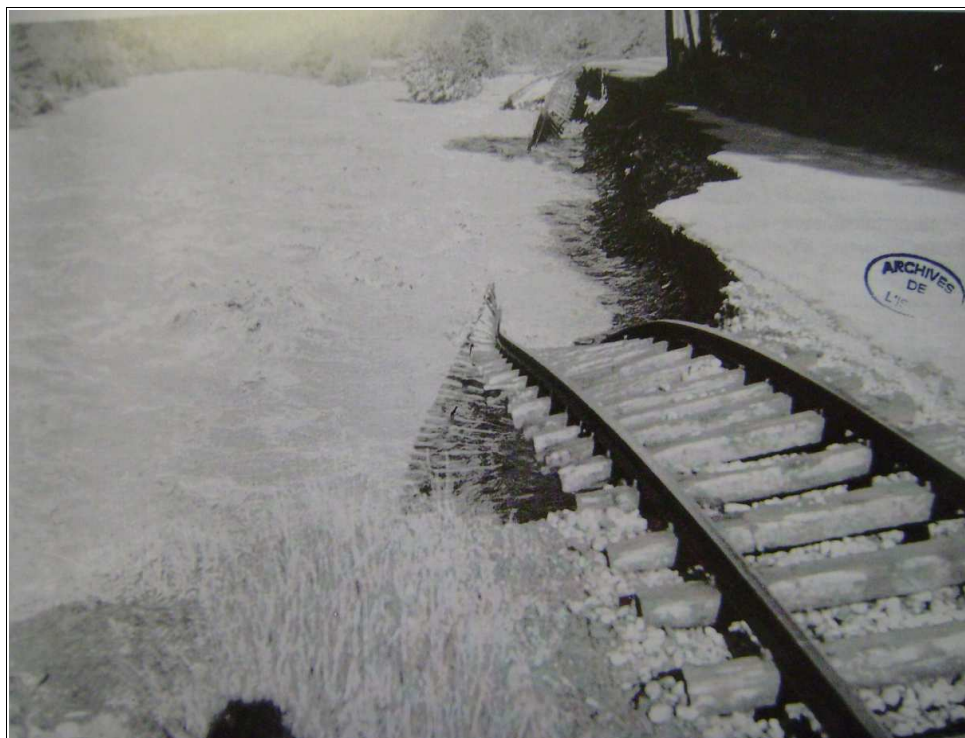
Photo 11 : La route en dessous des Rivoirants subie des dégâts lors d'une crue de la Romanche au début du Xxe siècle. « Vizille – Regards vers le passé » - Gérard MINGAT et Roger MORARD – 2003

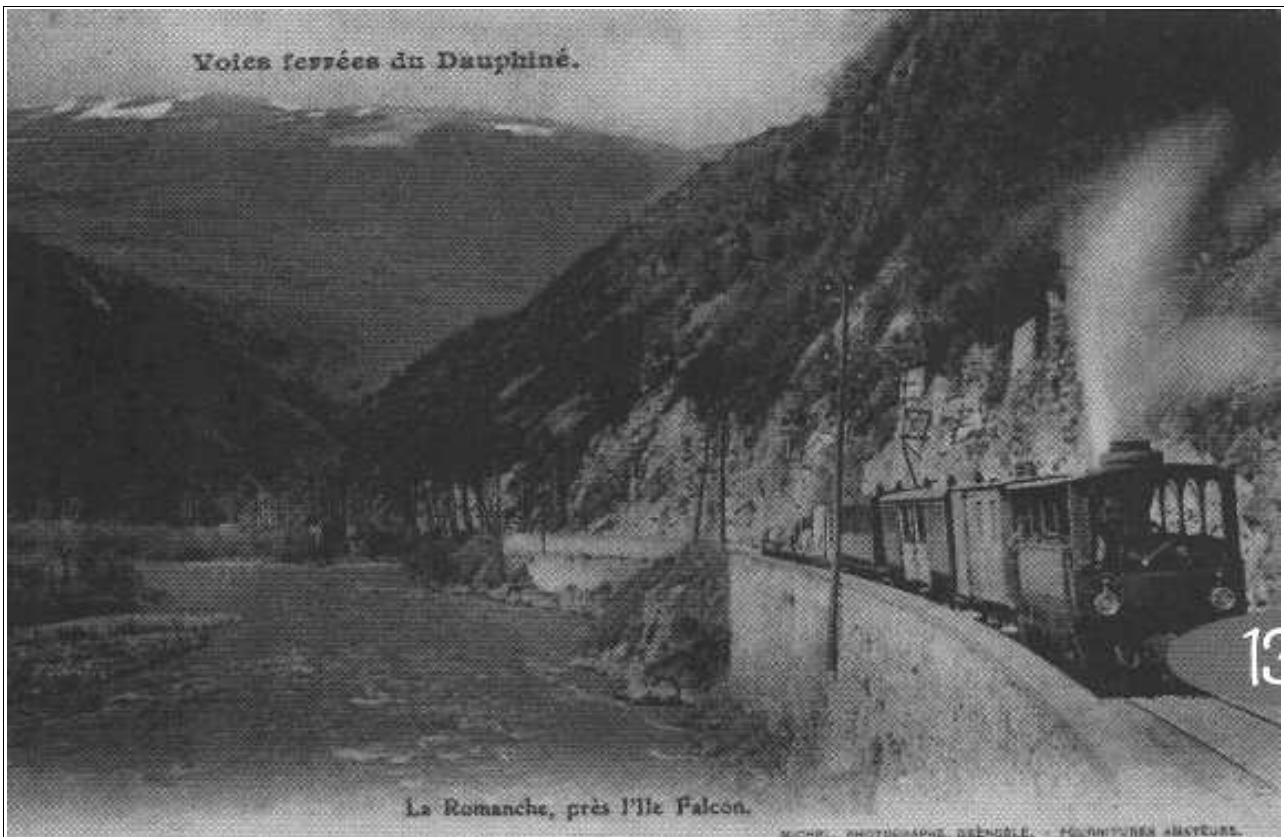
Photo 12 : Rive droite de la Romanche au niveau de l'Île Falcon au début du Xxe siècle. « *Vizille – Regards vers le passé* » - Gérard MINGAT et Roger MORARD – 2003. La photo permet d'estimer la hauteur de la route (sur laquelle circule le tramway) par rapport au lit mineur de la Romanche.

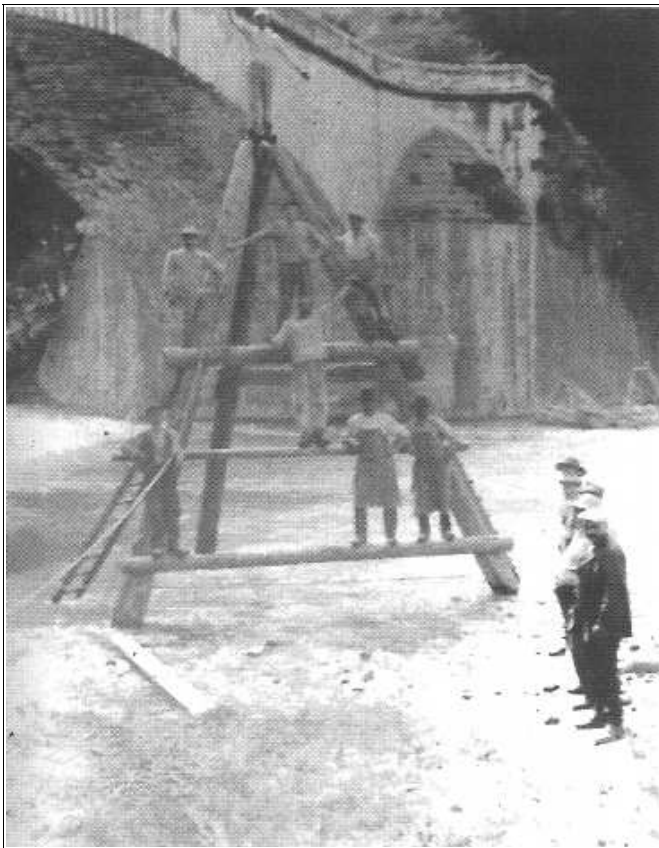
Photo 17 : Construction de cabrettes.
« Vizille – Regards vers le passé » - Gérard MINGAT et Roger MORARD – 2003.

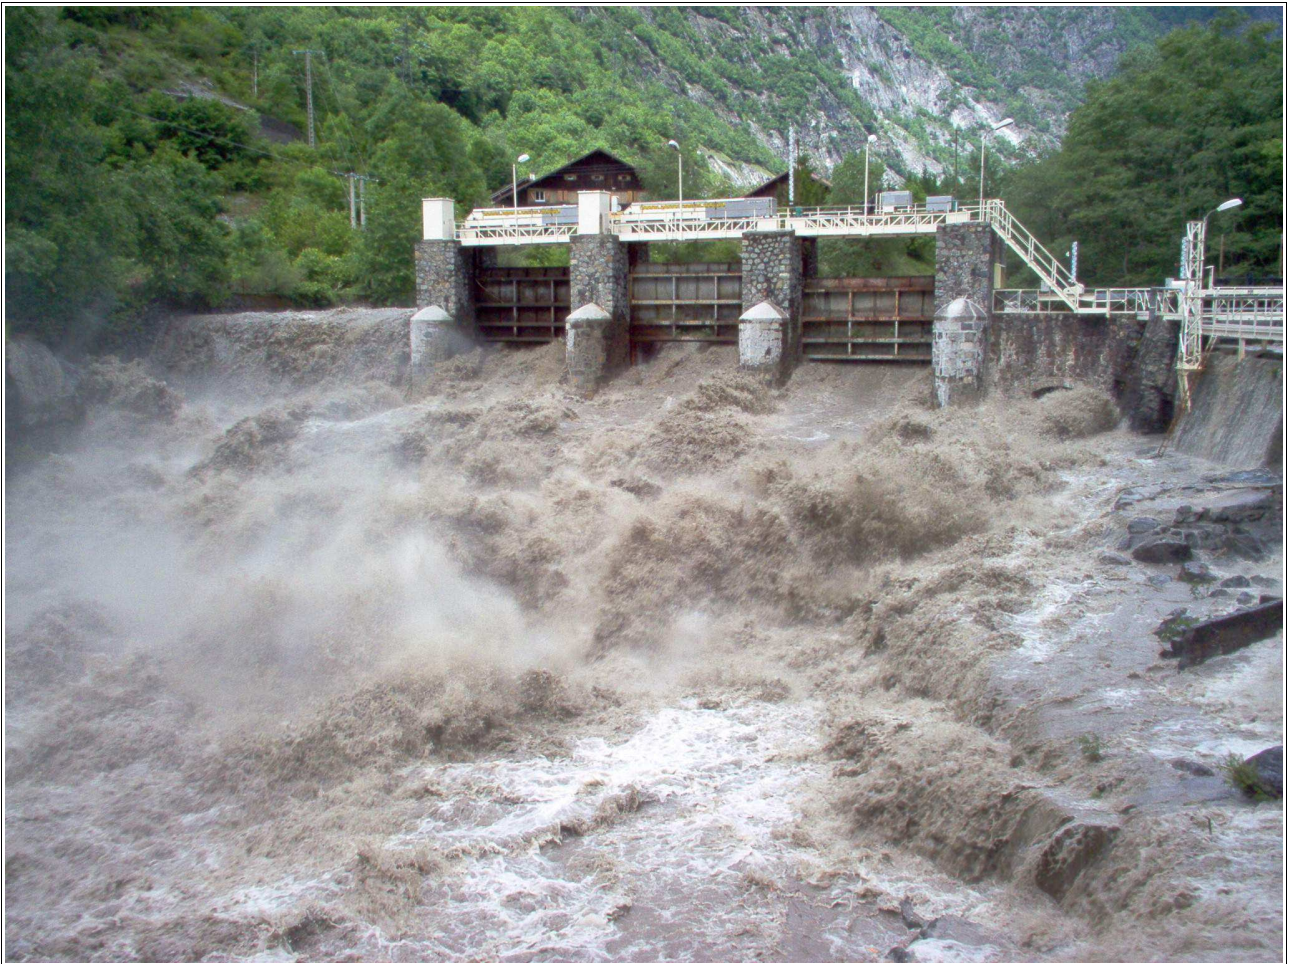
Photo 22 : Barrage de Séchilienne (Pierre Ebeyse) lors de la crue de la Romanche en Mai 2008. Syndicat Mixte des Bassins Hydrauliques de l'Isère.

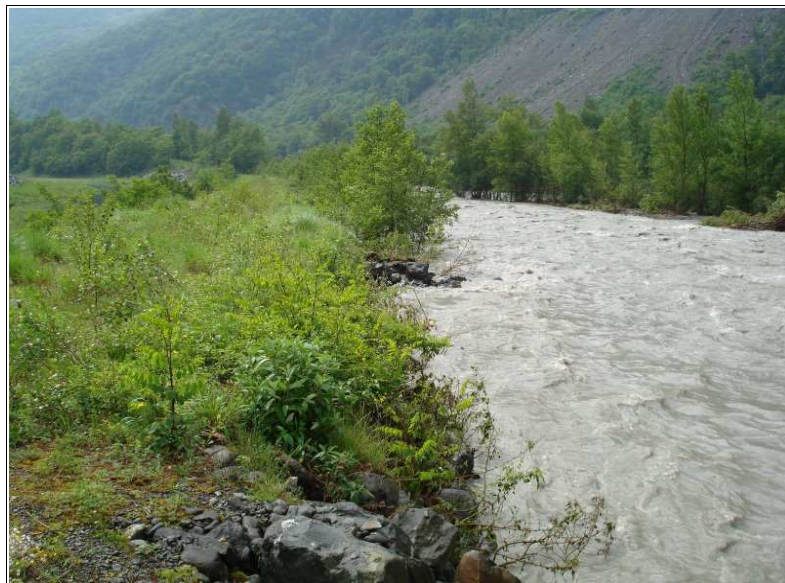
Photo 23 : La Romanche en crue en Mai 2008, au Mas du Grand Bois à Séchilienne. Syndicat Mixte des Bassins Hydrauliques de l'Isère.

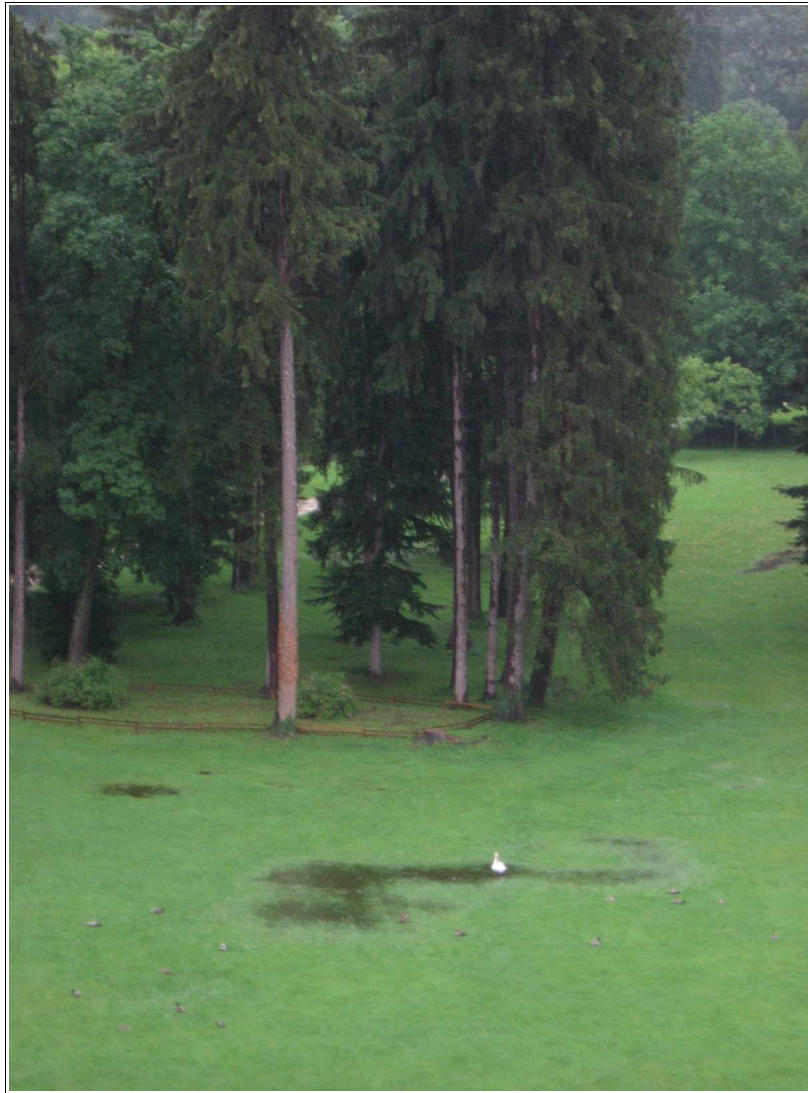
Photo 24 : La nappe phréatique commence à affleurer dans le parc du Château de Vizille, après un évènement pluvieux, le 15 Juin 2010 - *Véronique DESPINE* – *Centre de documentation du Château de Vizille*.
