Cartographie des aléas naturels prévisibles sur le territoire de Grenoble Alpes Métropole, dans le cadre de l'élaboration du PLUi

Commune de Mont-Saint-Martin

Note de présentation

Référence	18061329	Version	4.0
Date	20 septembre 2019	Édition du	16/08/17

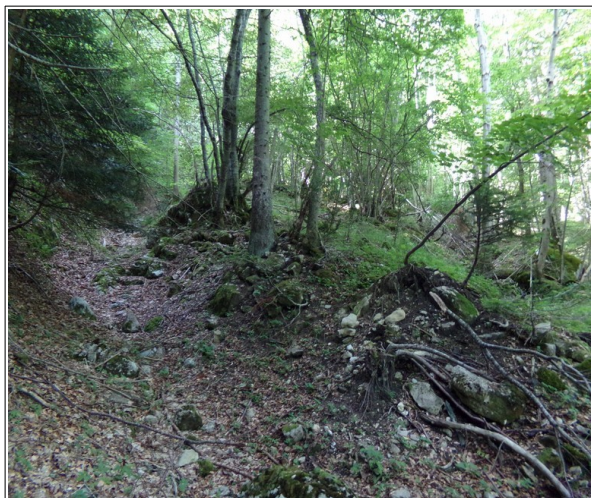
Photo 1: combe supérieure du ruisseau de Lanfrey encombrée par des dépôts torrentiels.

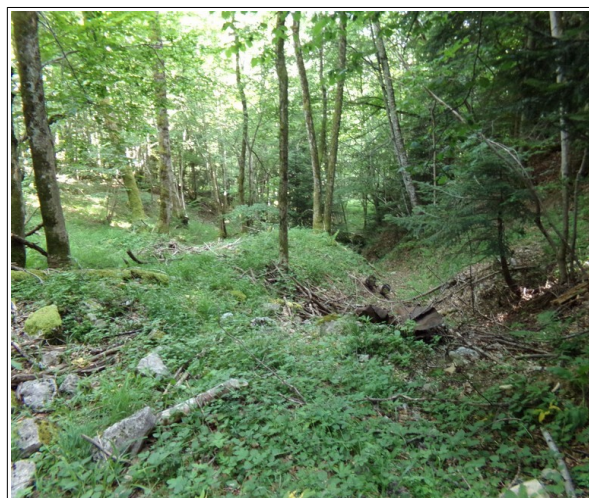
Photo 2: combe supérieure du ruisseau de Lanfrey encombrée par des dépôts torrentiels. On notera les volumes importants de matériaux.

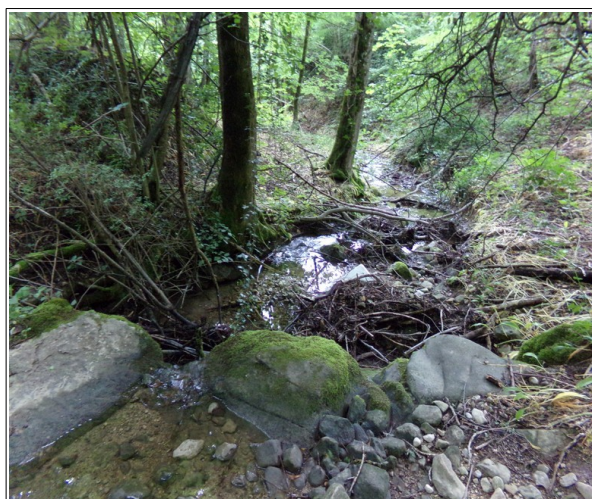
Photo 3: ruisseau de Lanfrey à l'aval du village.

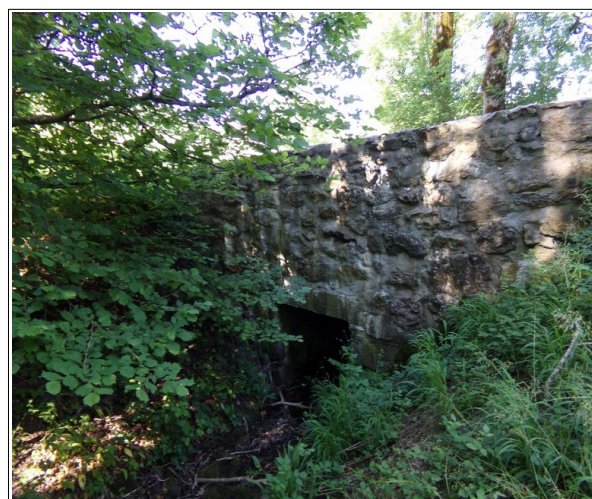
Photo 4: franchissement de la route de Colavière et Namière par le ruisseau de Lanfrey (ouvrage étroit).

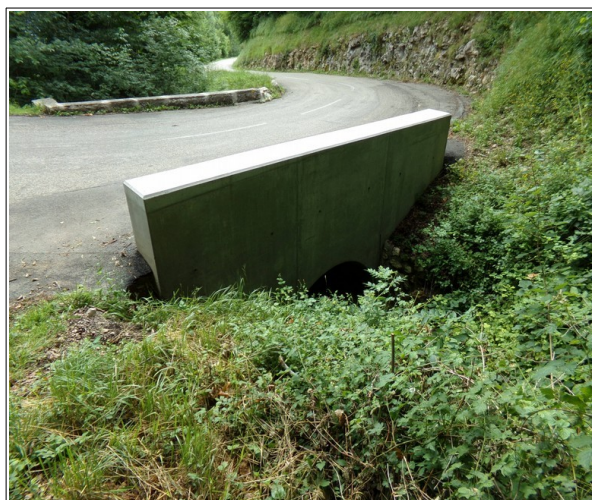
Photo 5: franchissement de la RD105d par le ruisseau de Lanfrey (ouvrage étroit).

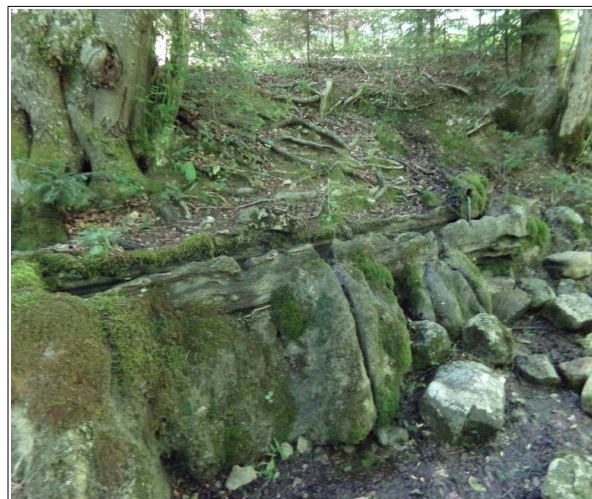
Photo 6: sources le long du chemin des Captages.

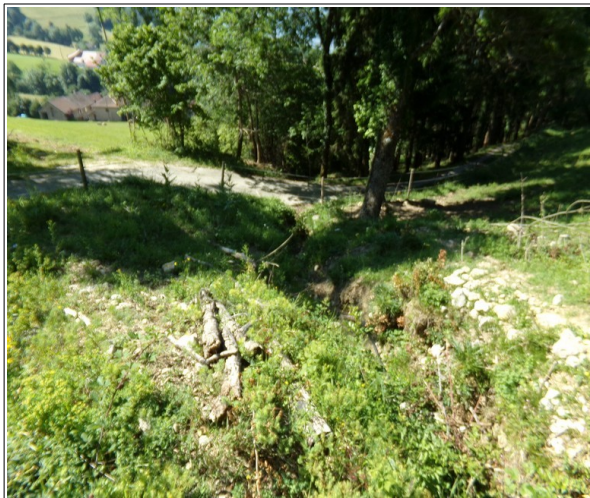
Photo 7: Combe-d'Espagne. On notera l'érosion provoquée par les écoulements.

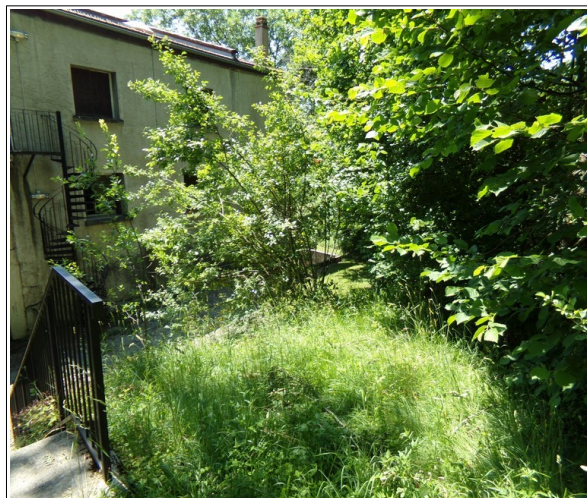
Photo 8: bâtiment du centre aéré de la ville de Grenoble situé au débouché d'un axe d'écoulement.

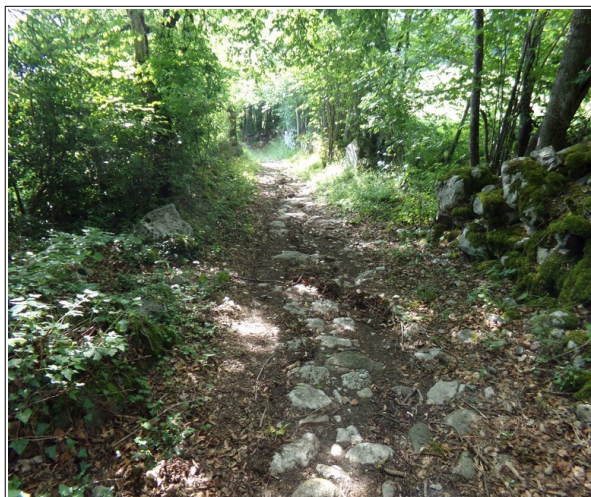
Photo 9: Chemin forestier pouvant drainer des écoulements en direction du hameau de Namière.

Enfin, plus généralement, les terrains de surface sont potentiellement exposés à des écoulements et des phénomènes de lessivage en période fortement humide, notamment lorsque les sols sont dénudés. Les chemins forestiers de montagne sont particulièrement concernés. Ils constituent des axes préférentiels de drainage et peuvent parfois détourner les eaux de bassins versants voisins.

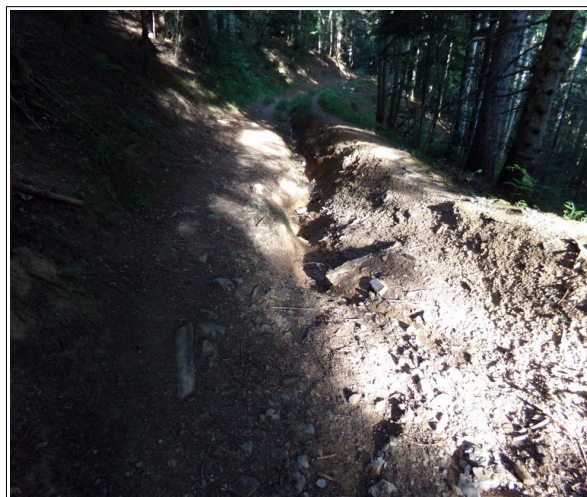
Photo 10: phénomène de ravinement sur le sentier du Pas-de-l'Âne.

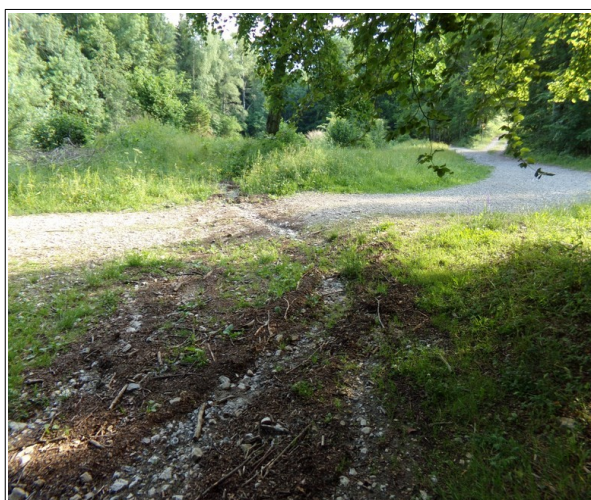
Photo 11: traces de ruissellements sur le sentier du Pas-de-l'Âne à la hauteur du chemin des Captages.

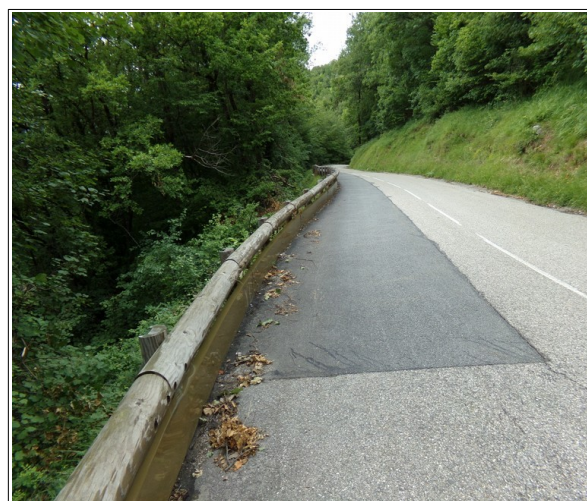
Photo 12: talus aval de la RD105d rétabli suite au glissement de 2005.

G.4	23/08/2005	Le talus aval de la RD105d a glissé à proximité de l'avant-dernier lacet de la route, ce qui a provoqué un affaissement de celle-ci (photo 12). La chaussée a été rétablie, mais la mairie signale qu'elle continue de s'affaisser et que le phénomène semble s'amplifier du fait du ruissellement routier qui se déverse dans le talus aval.	Mairie, RTM, Obs. terrain
G.5	-	Un glissement de terrain ancien est signalé à l'amont de la Combe-d'Espagne. Une source est présente à ce niveau. Elle entretient une certaine humidité qui fragilise certainement le terrain.	Mairie, RTM, Obs. terrain
G.6	-	Des indices d'arrachement sont visibles à l'amont de la ferme d'Espagne, dans la partie sommitale de la Combe-d'Espagne (photo 13). L'aspect du terrain laisse également penser que des eaux souterraines circulent à ce niveau.	Mairie, RTM, Obs. terrain
G.7	-	Une zone instable s'observe le long du chemin de Namière, entre le hameau de Colavière et le lieu-dit Le Sappey. L'instabilité est en partie due au rejet d'eau de ruissellement en provenance du Sappey. Cette eau peut éroder le terrain et entretenir une certaine humidité.	Obs. terrain

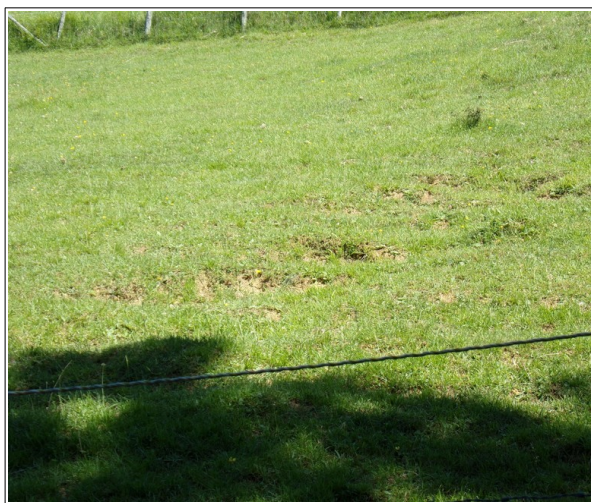
Photo 13: indices d'arrachement à l'amont de la ferme d'Espagne.

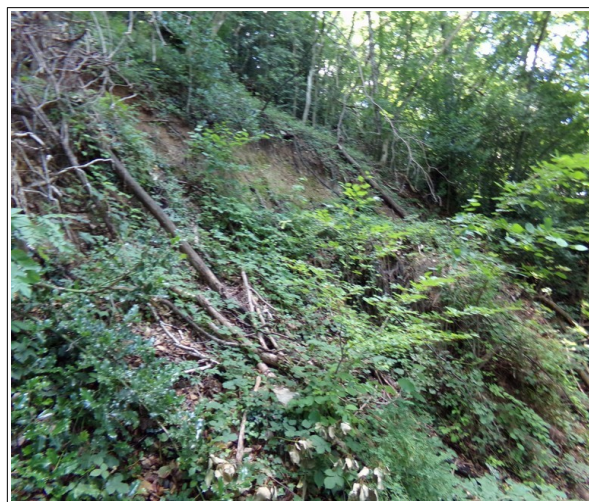
Photo 14: pentes très fortes du versant de La Rivoire et signes d'instabilité.

Numéro de localisation	Date/fréquence	Description / observations / photos	Sources
		déclencher et affecter les quelques décimètres de couverture meuble. Des cicatrices anciennes montrent que cela s'est déjà produit (photo 14). Des glissements rocheux plus profonds ne sont également pas à exclure, le substratum semblant très fracturé en surface.	
G.9	-	D'importants signes d'instabilités sont visibles au sommet de la combe drainant l'extrémité sud de la commune. Le terrain est par endroit chahuté et saturé par des sources (photos 15 et 16). Il est en proie à des mouvements de terrain lents de type fluage. Une accélération du phénomène n'est pas à exclure avec apparition d'arrachement et déplacement volumineux de matériaux. Des coulées boueuses dans la combe semblent également possibles, compte-tenu de l'importance des sources qui humidifient ce secteur. Ajoutons que ce secteur est dominé par les falaises du Rocher-de-l'Eglise. Des chutes de blocs pourraient également accélérer le phénomène, notamment sous l'effet de l'impact des rebonds.	Obs. terrain

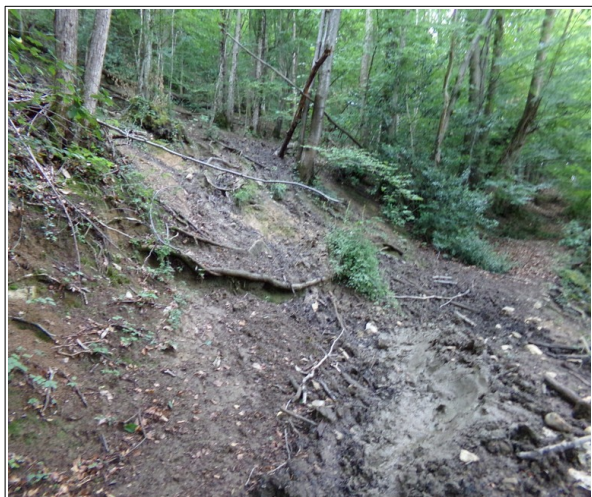
Photo 15: zone instable à l'amont de la combe drainant l'extrémité sud de la commune. On notera la source saturant le terrain.

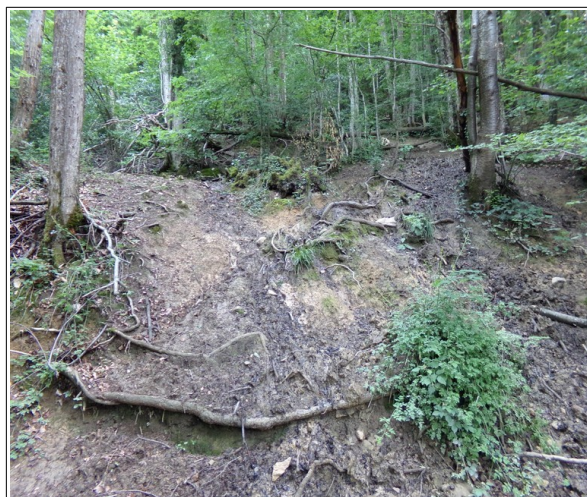
Photo 16: zone instable à l'amont de la combe drainant l'extrémité sud de la commune. On notera la forte humidité du terrain et son aspect chahuté.

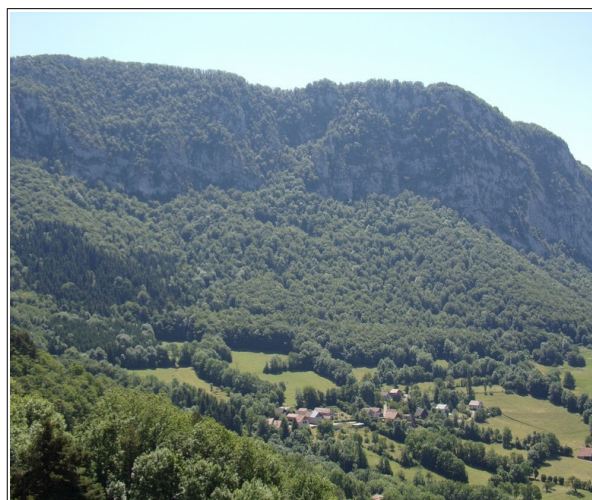
Photo 17: vue générale des falaises du Rocher-de-l'Eglise.

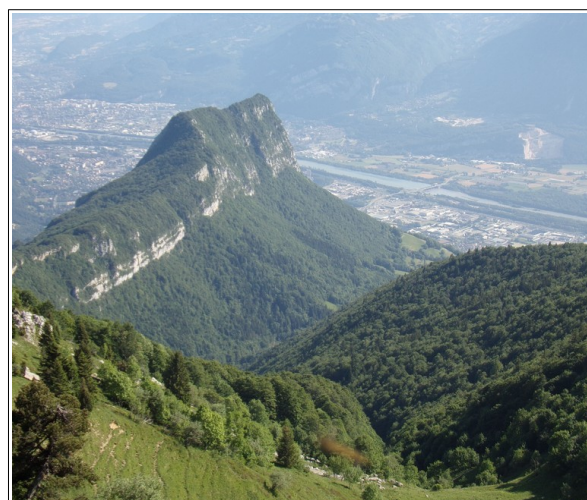
Photo 18: profil des falaises du Rocher-de-l'Eglise.

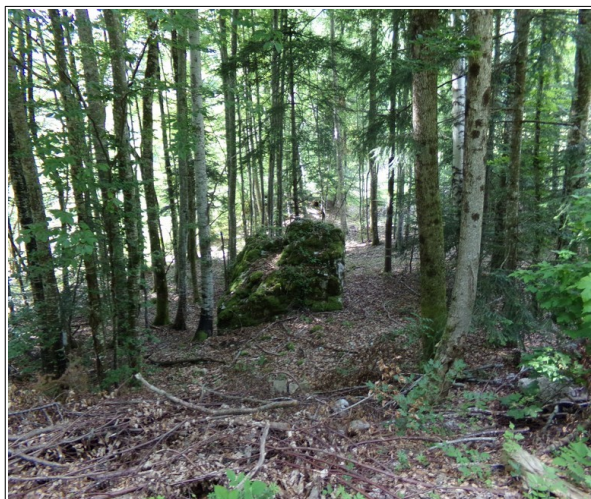
Photo 20: bloc en bordure du chemin forestier des Meulières, près de la prairie des Combes.

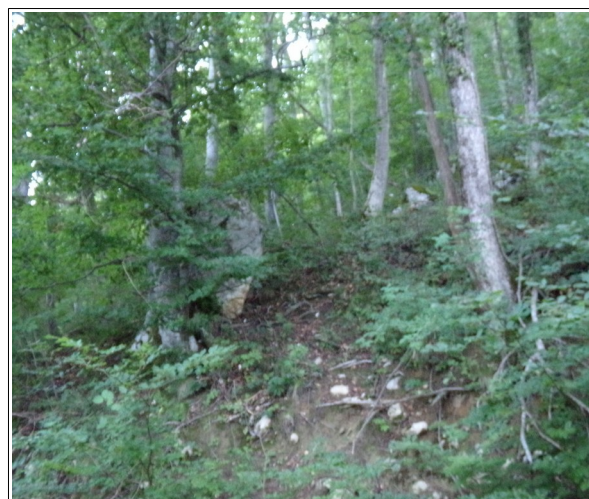
Photo 21: bloc dans le bois des Tarets.

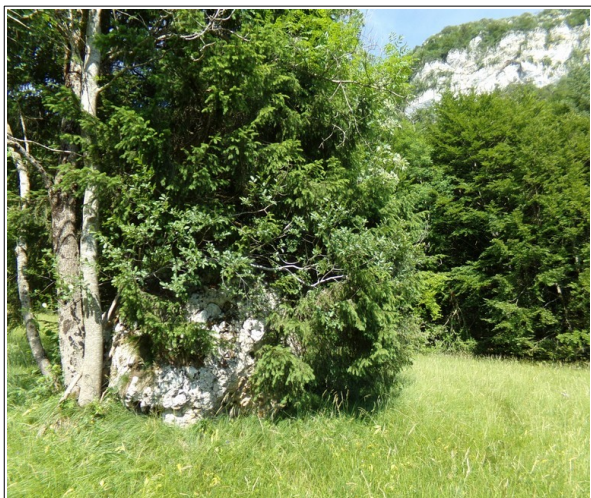
Photo 22: bloc de brèche au milieu d'une prairie des Combes.

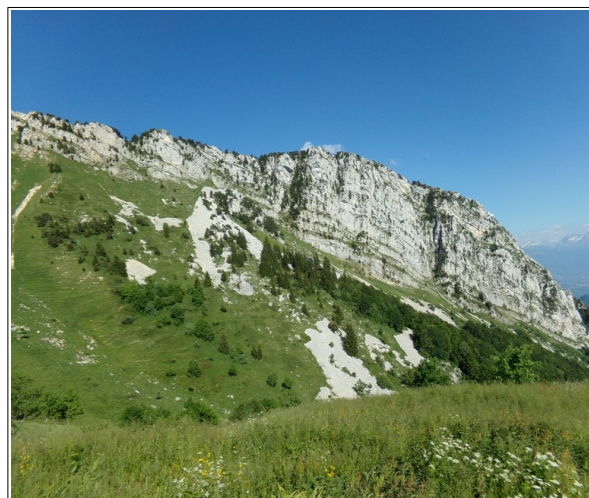
Photo 23: falaises du Rocher-de-Chalves et rive gauche de la combe supérieure du ruisseau de Lanfrey.

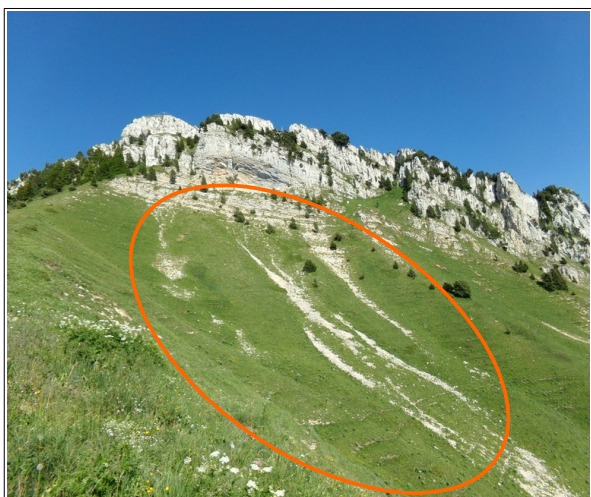
Photo 25: zone de départ de l'avalanche du Fournet au pied du Rocher-de-Chalves.
