# Cartographie des aléas naturels prévisibles sur le territoire de Grenoble Alpes Métropole, dans le cadre de l'élaboration du PLUi

Commune de Montchaboud

## Note de présentation

Référence	18061329	Version	4.0
Date	20 septembre 2019	Édition du	16/03/18

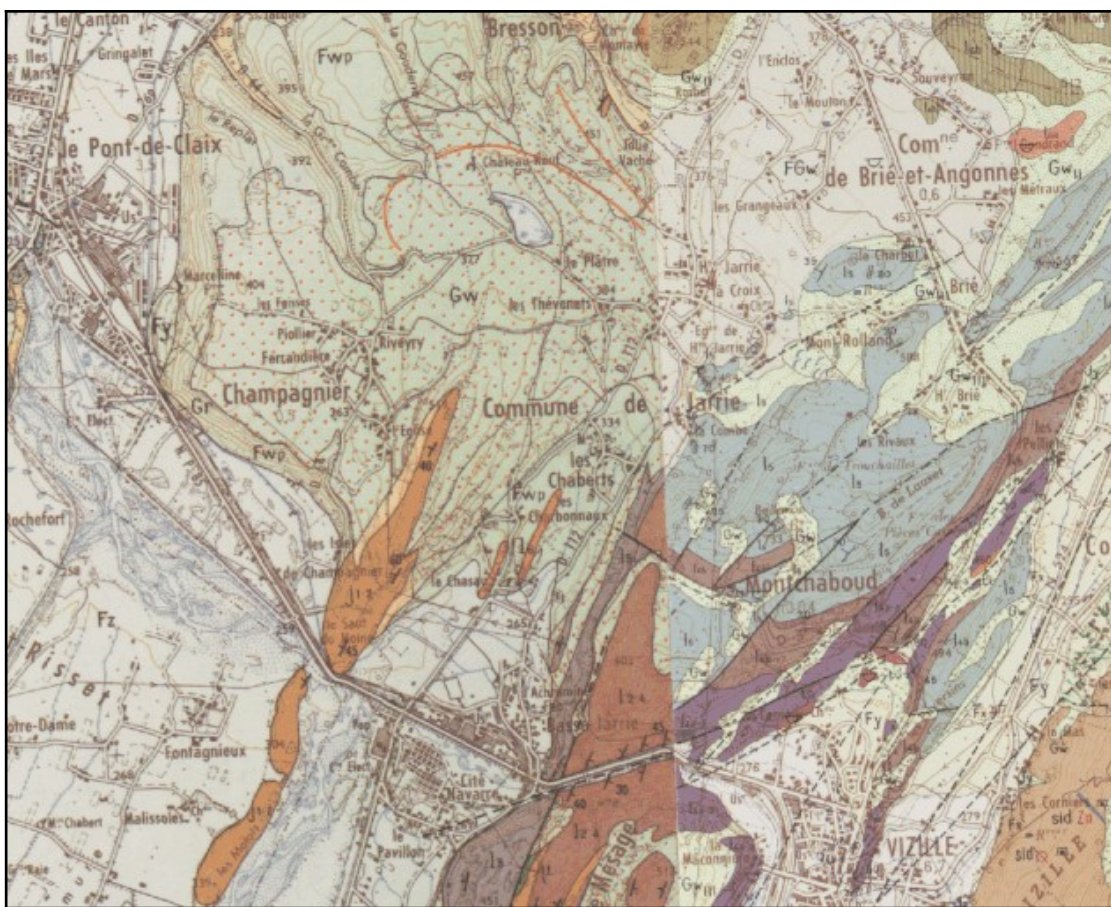
Figure II.2: extrait carte géologique

L'ossature du relief est constituée de formations marno-calcaires du Lias et du Jurassique inférieur et moyen. Elles sont souvent masquées par des formations quaternaires, témoins de l'histoire géologique récente de la région. (Figure II.2).

### II.4.1. Les formations secondaires

Les formations secondaires de la commune de Montchaboud se rencontrent sous la forme d'affleurements plus ou moins conséquents.

- Le territoire communal est constitué par des formations du Lias qui constituent l'extrémité occidentale des collines bordières de Belledonne. Ce sont des calcaires argileux qui ont été exploités autrefois dans des ardoisières. Cette formation sédimentaire soulevée et plissée lors de la surrection alpine est visible à l'affleurement au niveau de la Résidence-du-Cray.
- Les affleurements peuvent également être constitués de marnes argilo-siliceuses dans la partie sud du territoire.

## II.4.2. Les formations quaternaires

Les formations quaternaires qui masquent par endroit le substratum sur la commune sont d'origine glaciaire et fluviatile.

- Les dépôts morainiques correspondent à deux époques différentes. Ces moraines appartiennent aux stades II et III du Würm. Les dépôts morainiques sont visibles au niveau du chef-lieu et dans les combes principales des Bois de Ripes et de Cornage. Ce matériau est identifiable par la présence de nombreux blocs erratiques cristallins et métamorphiques attestant d'une origine plus lointaine (Oisans, vallée de l'Isère). Les moraines sont constituées de matériaux à la granulométrie étalée (grave argilo-limoneuse, parfois à gros blocs) ;

- Les dépôts de fond de vallée sont constitués d'alluvions modernes dans le lit majeur de la Romanche. Ce sont des alluvions très grossières déposées par la rivière, visible à l'extrême sud-ouest de la commune ;

- Les colluvions sont des produits d'altération du substratum recouvre sur des épaisseurs généralement peu importante les formations liasiques. Sa matrice est en général assez argileuse, de couleur rousse comportant des esquilles de schistes ;

- Les éboulis sont matériaux éboulés assez grossiers qui occupent parfois les pieds de pente et les versants. Ils sont en particuliers présents en rive droite de la Romanche, entre le relief et le canal de la Romanche, ainsi que sur le versant sud de la Croix-de-la-Vue.

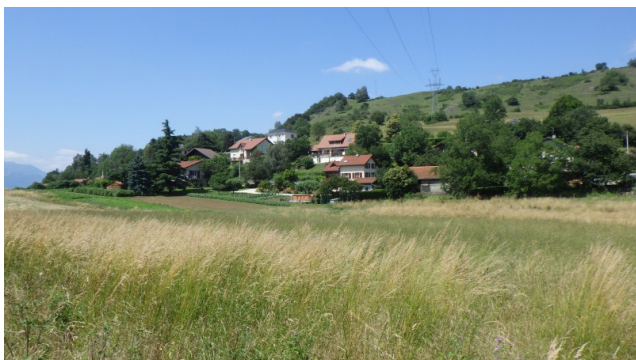
Photo 1 : Le plateau des Vernes.

Le plateau situé entre le Village et Les Vernes collecte les eaux de ruissellement provenant des deux versants au Nord et au Sud (Cf. photo n° 1). Le fond plan de ce secteur, occupé par un vague fossé, est parfois inondé par une faible lame d'eau. L'excédent est évacué vers l'Est en direction du ruisseau de Montchaboud par déversement et busage.

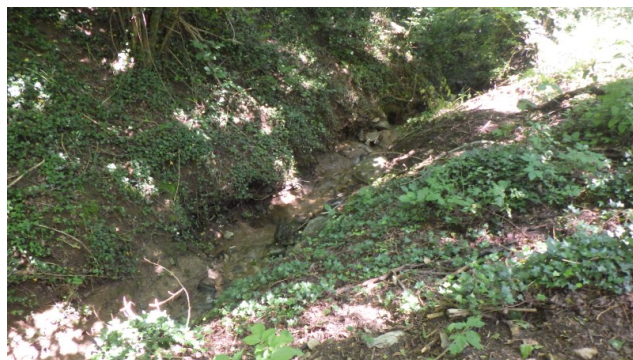
Photo 2 : Le ruisseau de Cornage.

Seul le ruisseau de Cornage a été qualifié d'appareil torrentiel et uniquement dans sa partie basse, lorsqu'il a collecté l'ensemble des eaux de ruissellement de la commune. Ce petit cours d'eau non-pérenne circule dans un lit mineur modeste (1 m de large), longé par le chemin forestier de Cornage à Montchaboud (Cf. photos n° 2 et 3).

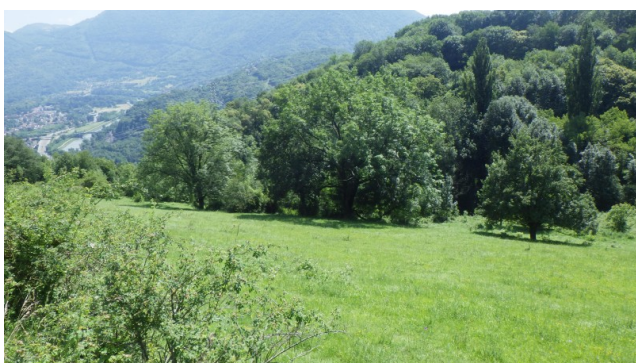
Photo 3 : La thalweg du ruisseau de Cornage

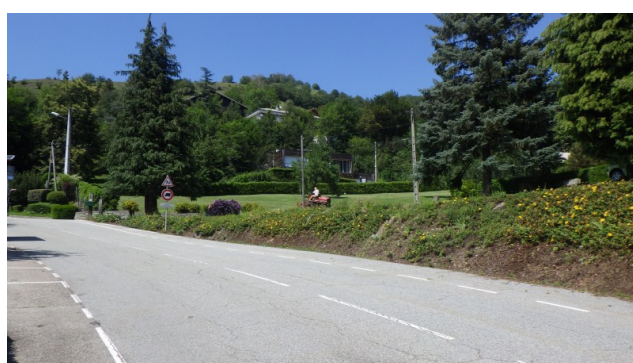
Photo 4 : Combe-de-Bellevue au niveau de la RD5a.

Le territoire communal est largement concerné par le ruissellement dans la mesure où le substratum imperméable sub-affleurant est omniprésent. Les zones les plus actives se concentrent dans les Combes-de-Bellevue (Cf. photo n° 4), la plus vaste et la plus densément bâtie. Les eaux ruissellent naturellement jusqu'au niveau de réservoir communal. Au-delà, dans la zone bâtie, les eaux circulent en fossé et sous buses pour se déverser à l'aval de la RD 5a pour rejoindre le ruisseau de Montchaboud. C'est cette combe qui est à l'origine du principal événement historique.

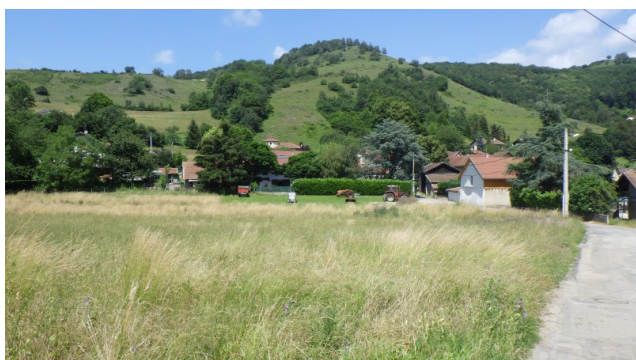
Photo 5 : La Combe-de-Planchon

La Combe-de-Planchon, au Nord du village, de taille plus modeste, débouche à l'amont de l'agglomération, sans exutoire (Cf. photo n° 5).

La Combe-de-Planchon dans sa partie la plus raide est classée en **aléa moyen (V2)** de ruissellement et de ravinement, tandis que les épandages à l'aval sont classés en **aléa faible (V1)**.

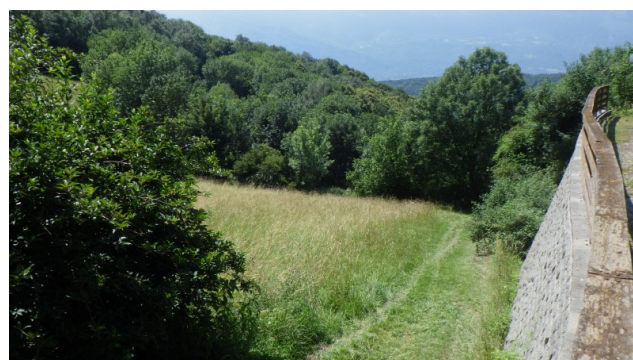
Photo 6 : L'amorce de la Combe-des-Vernes.

La Combe-des-Vernes concerne relativement peu la commune, les eaux se déversent en effet rapidement sur le territoire de Jarrie sans affecter les parcelles actuellement bâties (Cf. photo n° 6).

La Combe-de-Vernes qui se déverse en direction de Jarrie a été classée en **aléa moyen (V2)** de ruissellement et de ravinement.

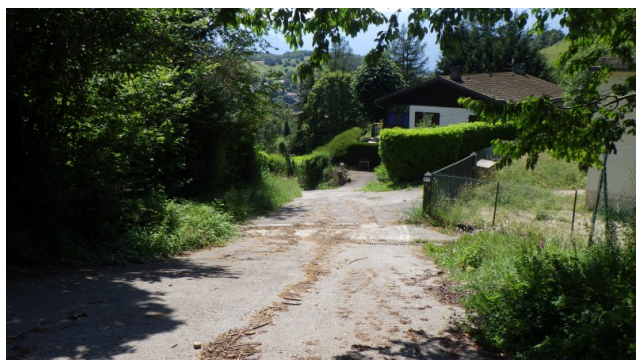
Photo 7 : Traces de ruissellement sur le chemin des Fontanettes.

Un **aléa très fort (V4)** de ruissellement et de ravinement (a été identifié dans l'axe de la Combe-de-Bellevue sur une bande de 2 × 10 m. Cet aléa affecte le chemin des Fontanettes (route d'accès au réservoir EP) et des terrains bâtis (Cf. photo n° 7). En partie traitées, les eaux s'écoulent alternativement en fossé aérien et un busage. Les combes annexes qui trouvent leur origine au niveau du Col-de-Bellevue sont classées en **aléa moyen (V2)** de ruissellement et du ravinement de même que l'amorce de la combe à l'aval immédiat de réservoir où des divagations importantes sont à craindre sur les propriétés installées dans l'axe du thalweg.

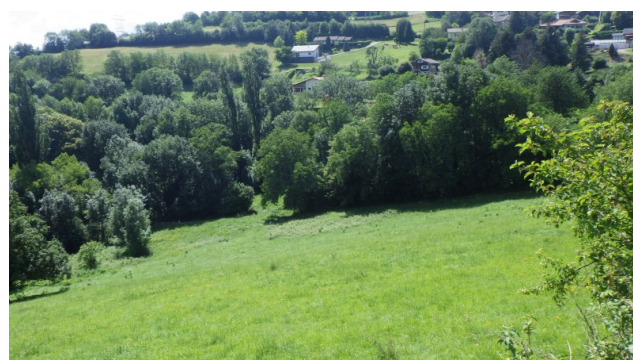
Photo 8 : Terrain instables fortement penté à l'aval du village.

Les zones identifiées comme particulièrement sensibles aux glissements de terrain ont été traitées en **aléa fort (G3d)** de glissements de terrain en raison de la faible épaisseur des terrains affectés. Cet aléa est identifié en amont de la RD 5a au débouché de la Combe-de-Bellevue, en rive gauche

du ruisseau de Montchaboud (à l'aval de la RD 5a), sur les terrains fortement pentés dans la Combe-des-Vernes et sur une grande partie de la Combe-du-Bois-de-Cornage (Cf. photo n° 8).

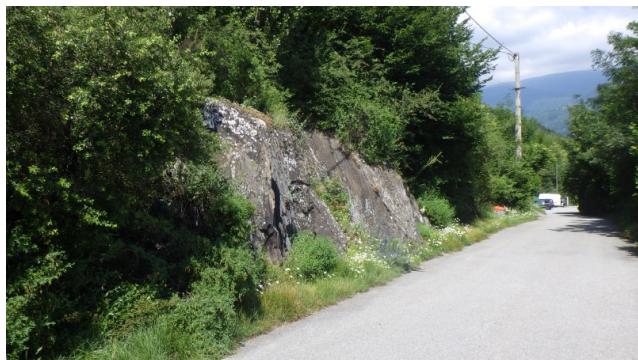
*Photo 9 : affleurement au niveau de la route du Cray.*

Les talus rocheux le long de la route du Cray libèrent parfois des blocs qui s'arrêtent toujours sur la route (Cf. photo n° 9).

Le talus rocheux situé à la cote 528 m de la carte IGN au carrefour des deux routes du Cray a été classé en **aléa moyen (P2)** de chute de blocs, en raison de l'intense fracturation de la roche et d'un débit en éléments assez volumineux.

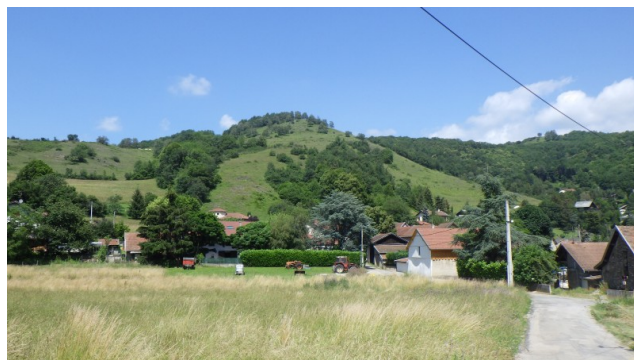
*Photo 10 : Pentes forte de Bellevue.*
