Cartographie des aléas naturels prévisibles sur le territoire de Grenoble Alpes Métropole, dans le cadre de l'élaboration du PLUi

Commune de Bresson

Note de présentation

Référence	18061329	Version	4.0
Date	20/09/2019	Édition du	21/05/18

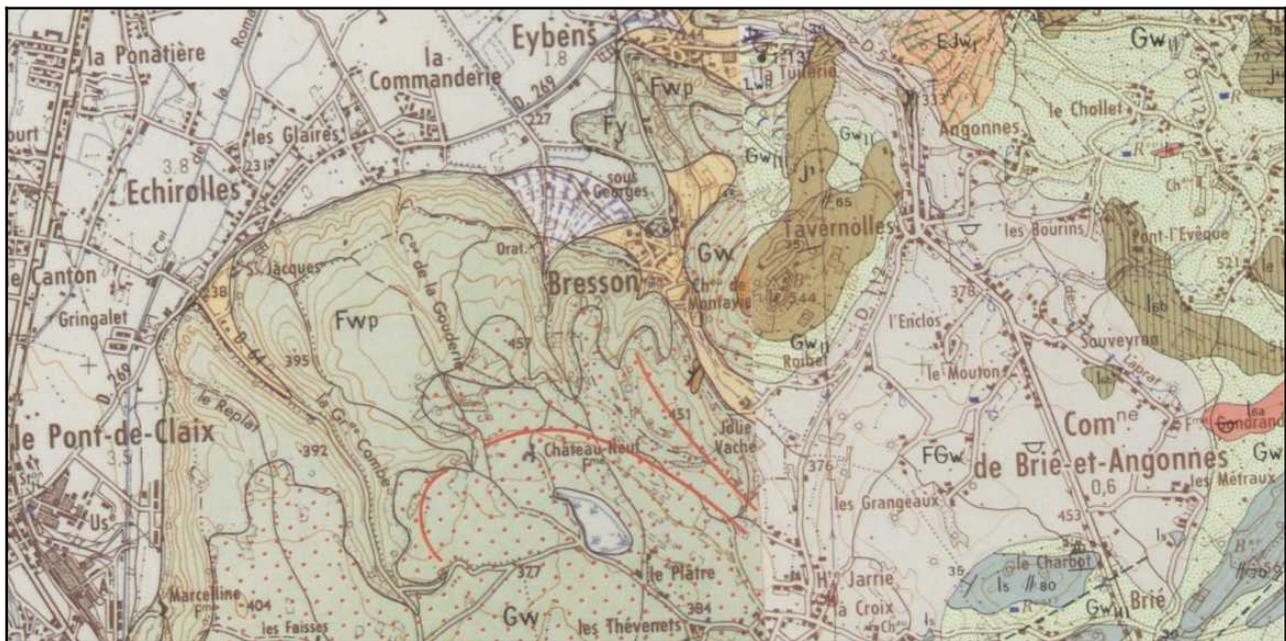
Figure II.2: extrait carte géologique

Le substratum de cette zone est constitué de calcaires marneux du jurassique moyen qui forment un relief bien marqué entre la dépression d'Uriage – Vizille, creusée dans les schistes liasiques, et la dépression de Vif – Reymure, creusée dans les « Terres Noires » (marnes noires du callovo-oxfordien). Des formations superficielles couvrent largement le territoire de la commune.

Les calcaires marneux du jurassique moyen constituent la colline de Montavie, où ils affleurent assez largement dans la partie sommitale. C'est le seul affleurement du substratum répertorié sur la commune de Bresson.

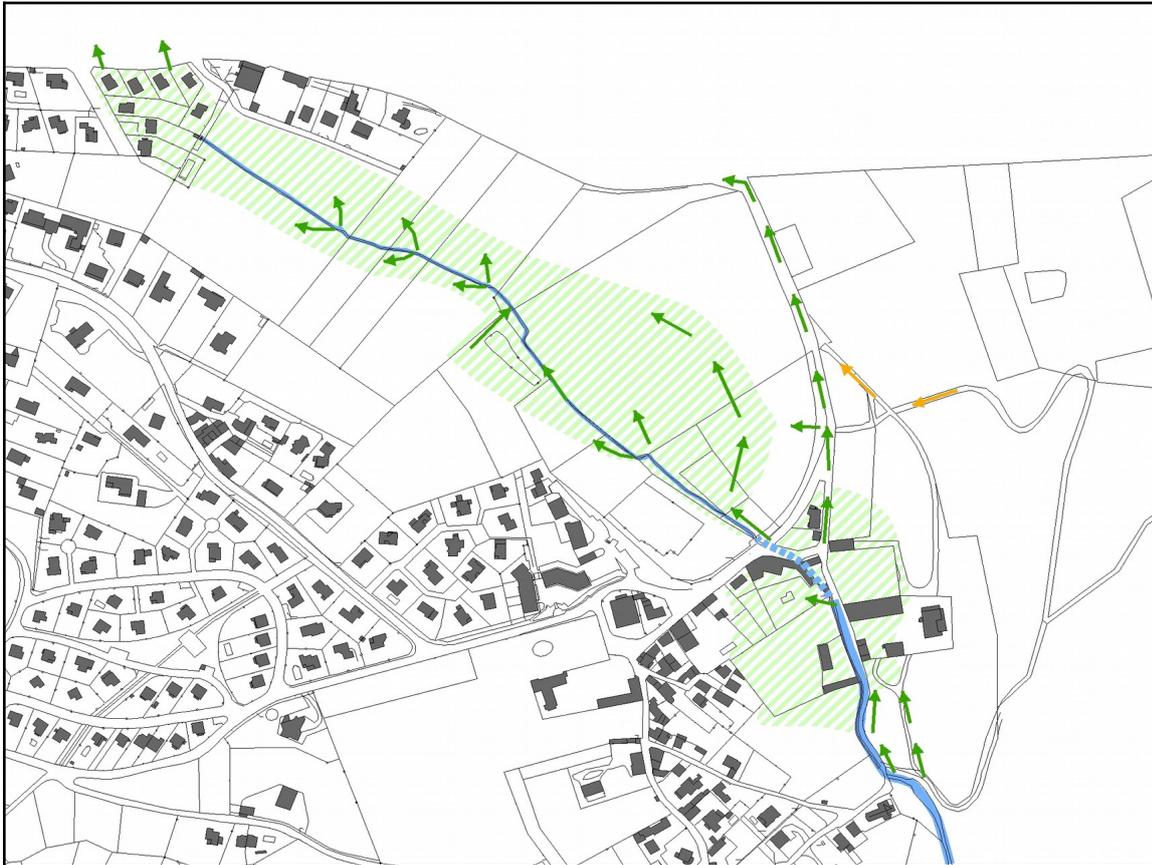
Figure III.1: Divagations du ruisseau de Montavie lors de la crue de décembre 1991.

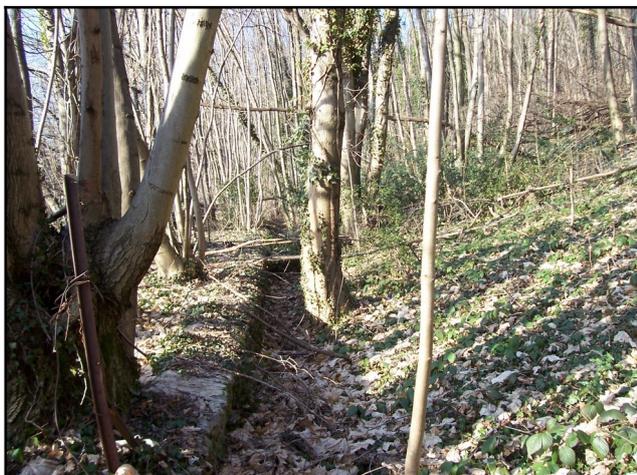
Photo 1: Vestige du canal des Flandrus.

Il existe un ancien canal¹ qui traverse le versant des Flandrus vers 275 m d'altitude. Quelques portions de cet ouvrage sont encore visibles au-dessus des terrains de sport (Cf. Photo 3). Ce canal se terminait par un bassin maçonné aujourd'hui largement comblé. Il était vraisemblablement alimenté par une prise d'eau sur le ruisseau de Montavie, à hauteur du parc du château.

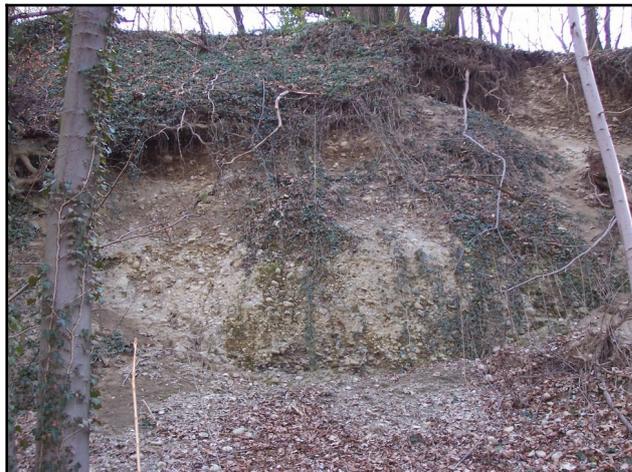
Photo 2: Affleurement d'alluvions fluvioglaciaires (secteur de Montavie).

- Les alluvions fluvio-glaciaires (Cf Photo 2) peuvent être affectées par des ravinements et des glissements superficiels si la topographie est favorable.

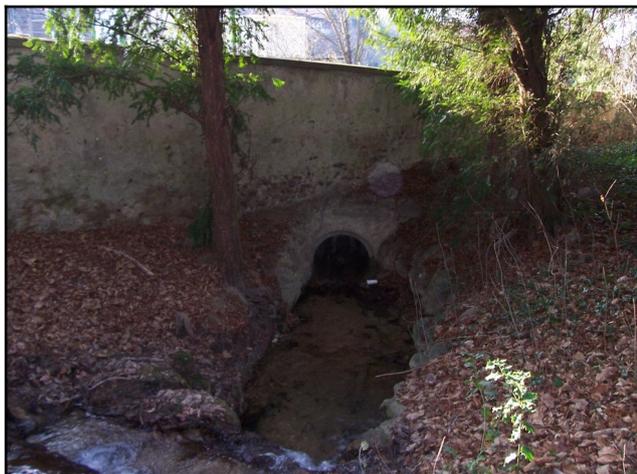
Photo 3: La buse assurant le franchissement de l'enceinte du parc du château et de la rue de l'Église.

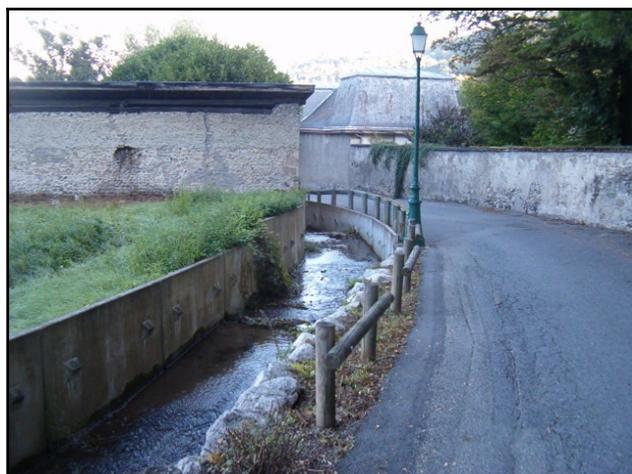
Photo 4: Le chenal du ruisseau de Montavie le long de la route, à l'aval du parc du château.

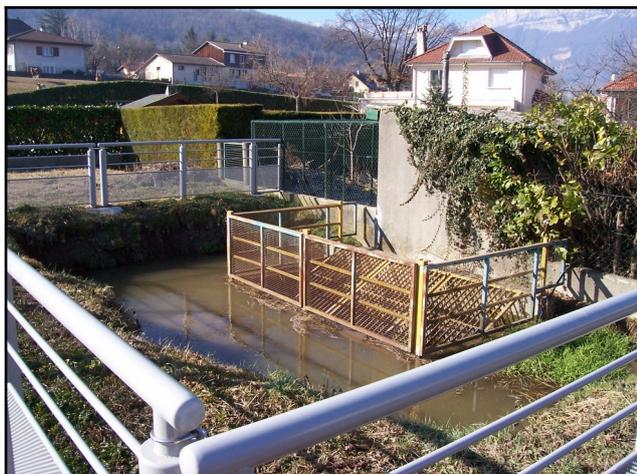
Photo 5: L'ouvrage d'entonnement du ruisseau de Montavie à hauteur de Pré-Bresson.

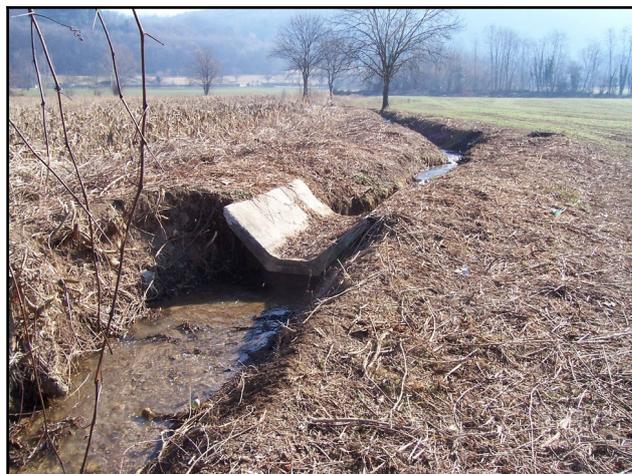
Photo 6: Affouillement dans le lit du ruisseau de Montavie à Pré-Bresson.

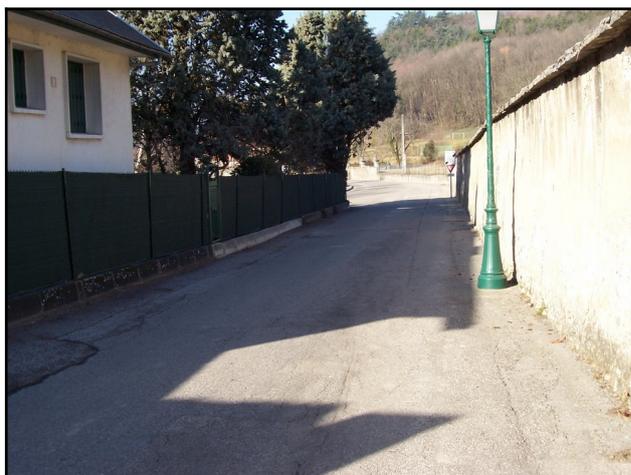
Photo 8: Partie basse de la rue de l'Église. La chaussée est adaptée pour limiter les divagations torrentielles.

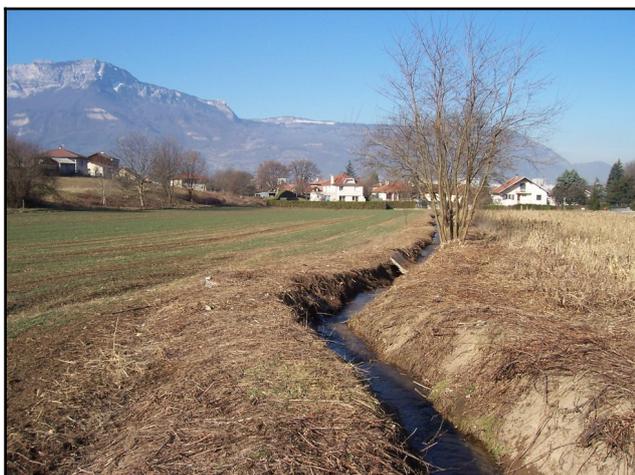
Photo 9: Le ruisseau de Montavie et le lotissement dan la zone d'écoulement (Pré-Bresson).

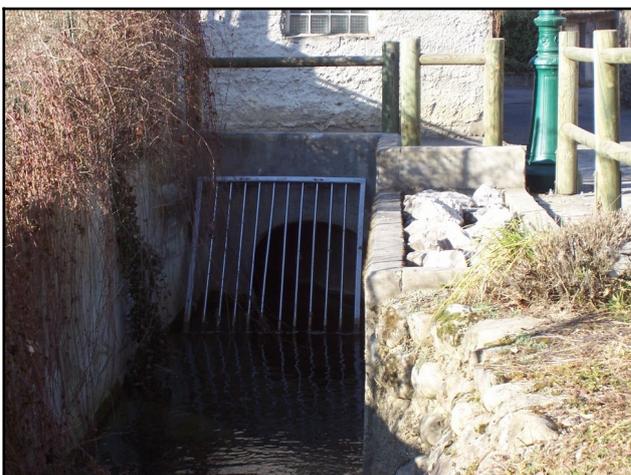
Photo 10: L'ouvrage d'entonnement sous la zone bâtie (amont de la propriété Chavant).

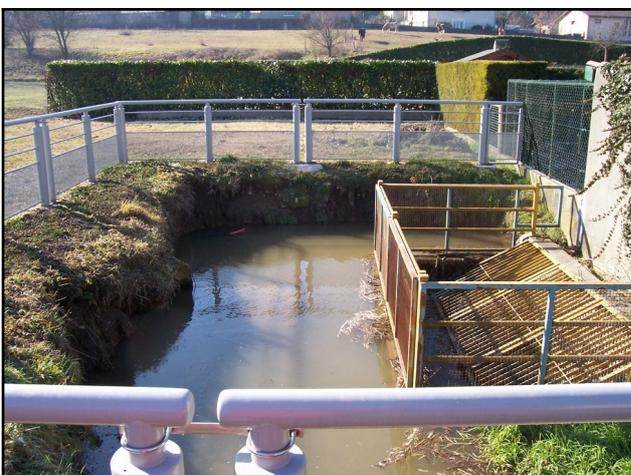
Photo 12: L'ouvrage d'entonnement du ruisseau de Montavie.

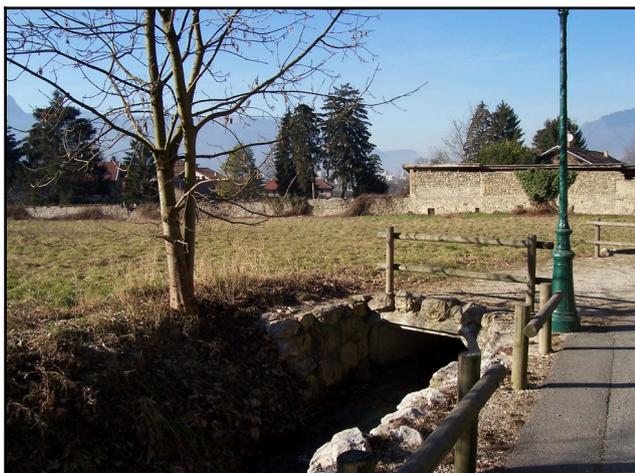
Photo 13: Mur de clôture limitant l'extension des divagations torrentielles. Noter le mauvais état de ce mur (brèches).

Ces zones ne sont pas affectées en l'état actuel mais une dégradation ou une disparition de ces murs permettrait des divagations sur ces zones. Le mur amont est actuellement (mai 2011) en mauvais état (Cf. Photo 13).

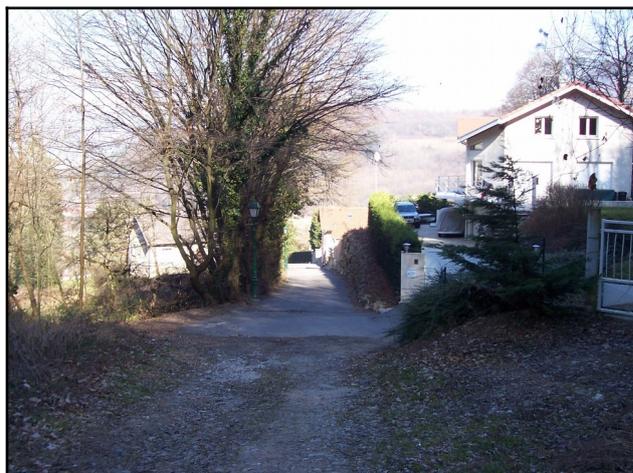
Photo 14: Le chemin du Jayet et la zone de divagation coté gauche.

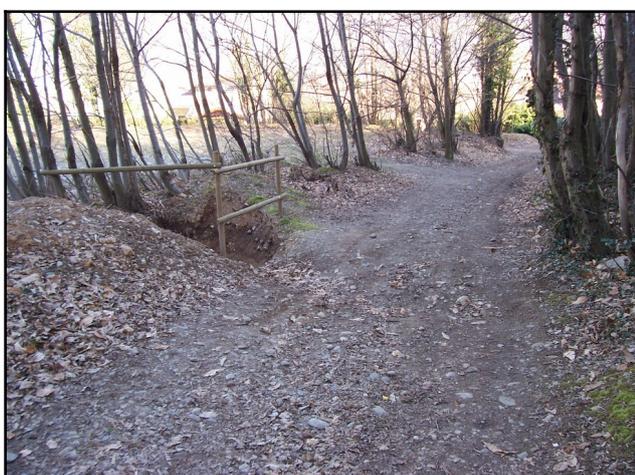
Photo 15: Ouvrage de lutte contre le ruissellement et le ravinement (secteur de l'Oratoire).

Numéro de localisation	Type d'aménagement / ouvrage	Maître d'ouvrage	Observations
O.V.1	Renvois d'eau	Commune	Dans le secteur de l'Oratoire, des ouvrages rustiques de lutte contre le ruissellement et le ravinement ont été réalisés (maîtrise d'ouvrage communale). Ils sont constitués de renvois d'eau oblique qui dirigent les eaux vers des fosses (volume $\pm 1 \text{ m}^3$) creusées en terrain naturel (Cf. Photo 16).
O.V.2	Renvois d'eau	Commune	Des dispositifs similaires sont installés sur le chemin d'Échirolles à Jarrie. Ils ne comportent toutefois pas de fosse mais une zone de dépôt et d'infiltration de plus grande capacité à l'arrière d'un merlon (Cf. Photo 15).

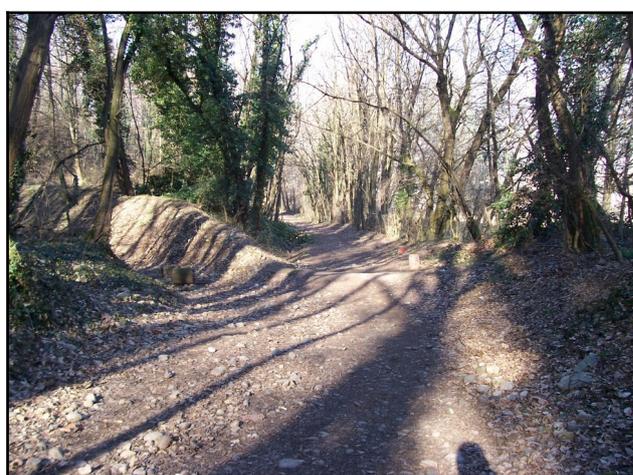
Photo 16: Ouvrage de lutte contre le ruissellement sur le chemin d'Echirolles à Jarrie.

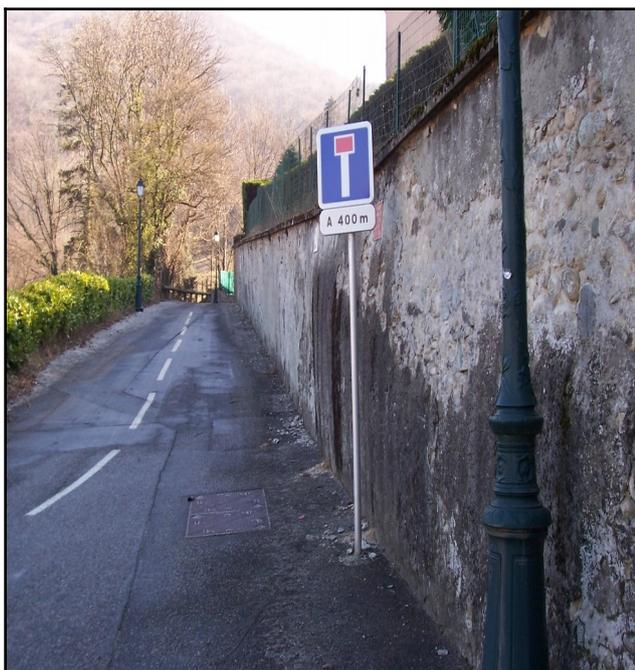
Photo 17 : Mur de soutènement montrant des indices de déformation le long de la rue de Montavie.

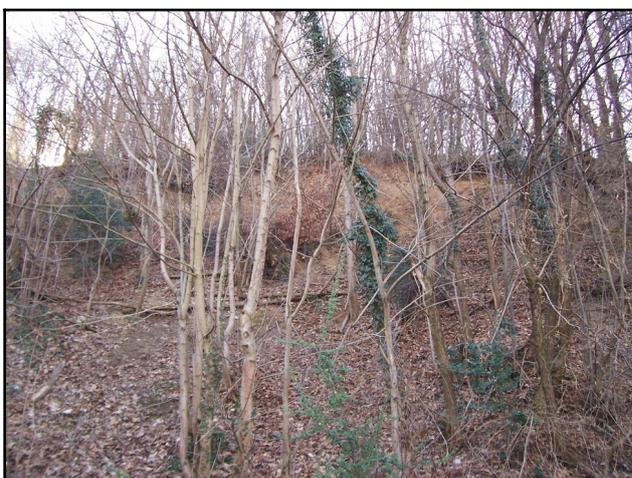
Photo 18: Le talus abrupt qui surmonte le parking situé à l'arrière du four banal de Champ-Rond.

Enfin, il existe des zones planes ou à très faibles pentes situées en sommet de versant et qui ne sont pas directement exposées à des glissements mais dans lesquelles des interventions humaines (notamment des rejets d'eau par infiltration) peuvent provoquer ou aggraver des glissements en contrebas. Notons que dans ce contexte, des rejets d'eau concentrés en surface peuvent également favoriser l'apparition de ruissellement ou de ravinement. Un terrain situé le long de la rue des Bois et qui surmonte un talus assez raide (secteur de la Montagne), est dans ce cas de figure.
