Cartographie des aléas naturels prévisibles sur le territoire de Grenoble Alpes Métropole, dans le cadre de l'élaboration du PLUi

Commune de Saint-Martin-d'Hères

Note de présentation

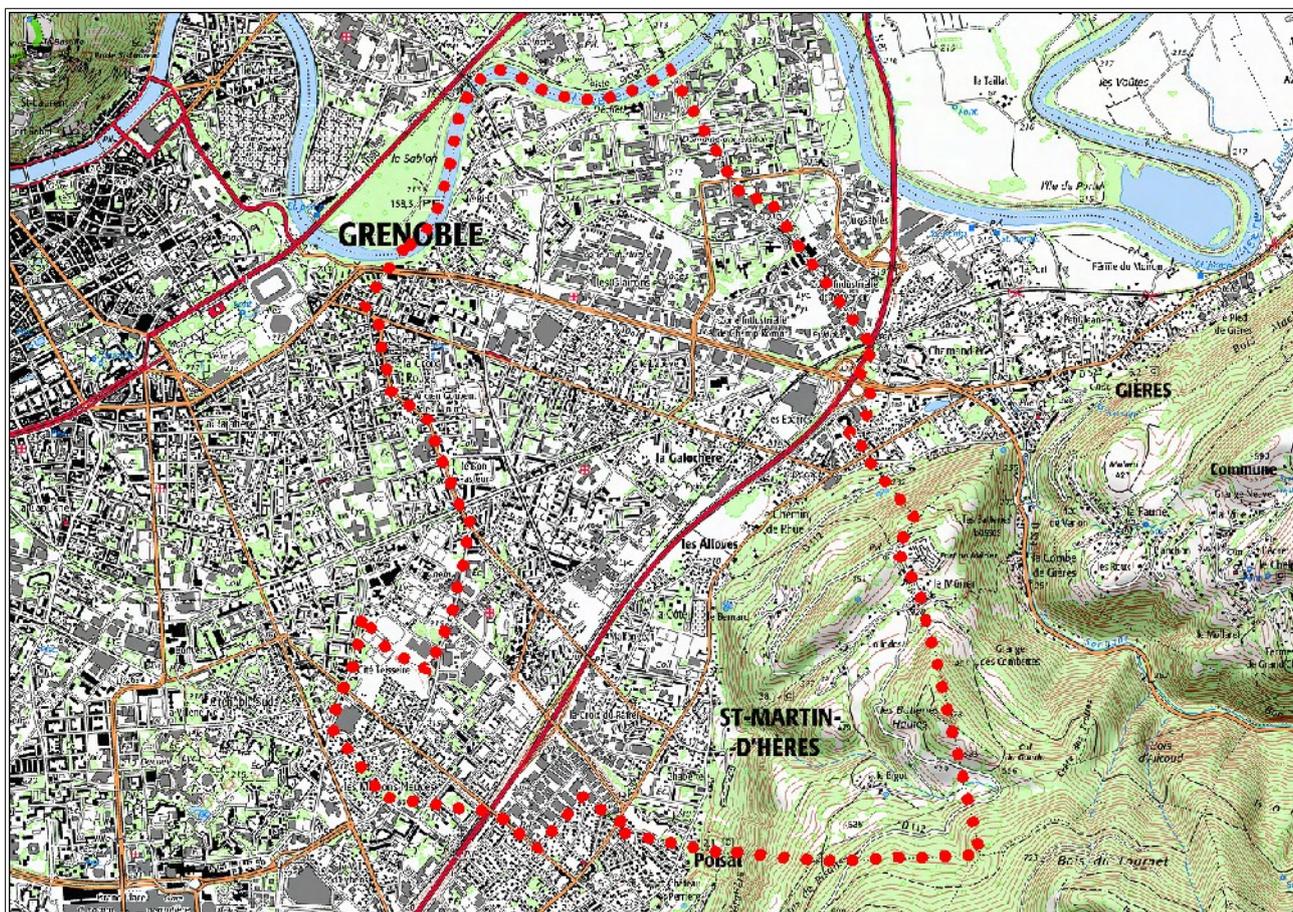
Figure II.1: Périmètre de la zone d'étude

Elle est encadrée (Figure II.1) :

- Au Nord-Ouest, par la commune de la Tronche ;
- Au Nord, par la commune de Meylan ;
- A l'Est, par la commune de Gières ;
- Au Sud, par la commune de Poisat ;
- Au Sud-est, par la commune d'Eybens ;
- A l'Ouest, par la commune de Grenoble.

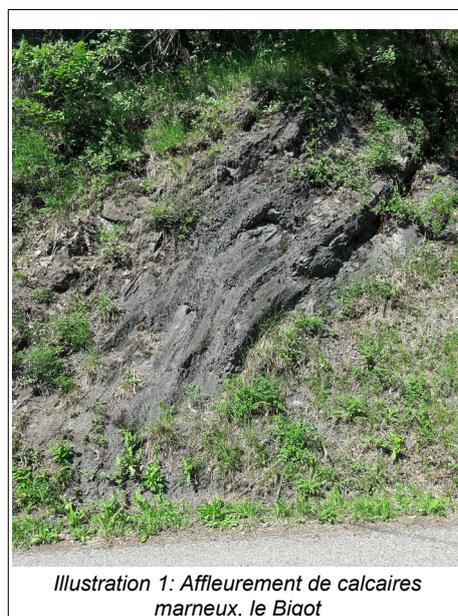
Illustration 1: Affleurement de calcaires marneux, le Bigot

Sur le secteur Sud-est de la commune, au niveau de la colline du Murier, le substratum rocheux qui affleure correspond aux calcaires marneux et marnes calcaires gris foncé du Jurassique (« **j₁** »). De nombreux affleurements sont visibles, notamment en amont de la route d'accès au Murier ainsi qu'à proximité du hameau du Bigot sur la RD112 (cf. photo ci-contre). C'est surtout au niveau de la couche d'altération que des glissements relativement « superficiels » peuvent se produire. Son épaisseur peut tout de même atteindre plusieurs mètres localement, sur les coteaux de la commune (zones naturelles).

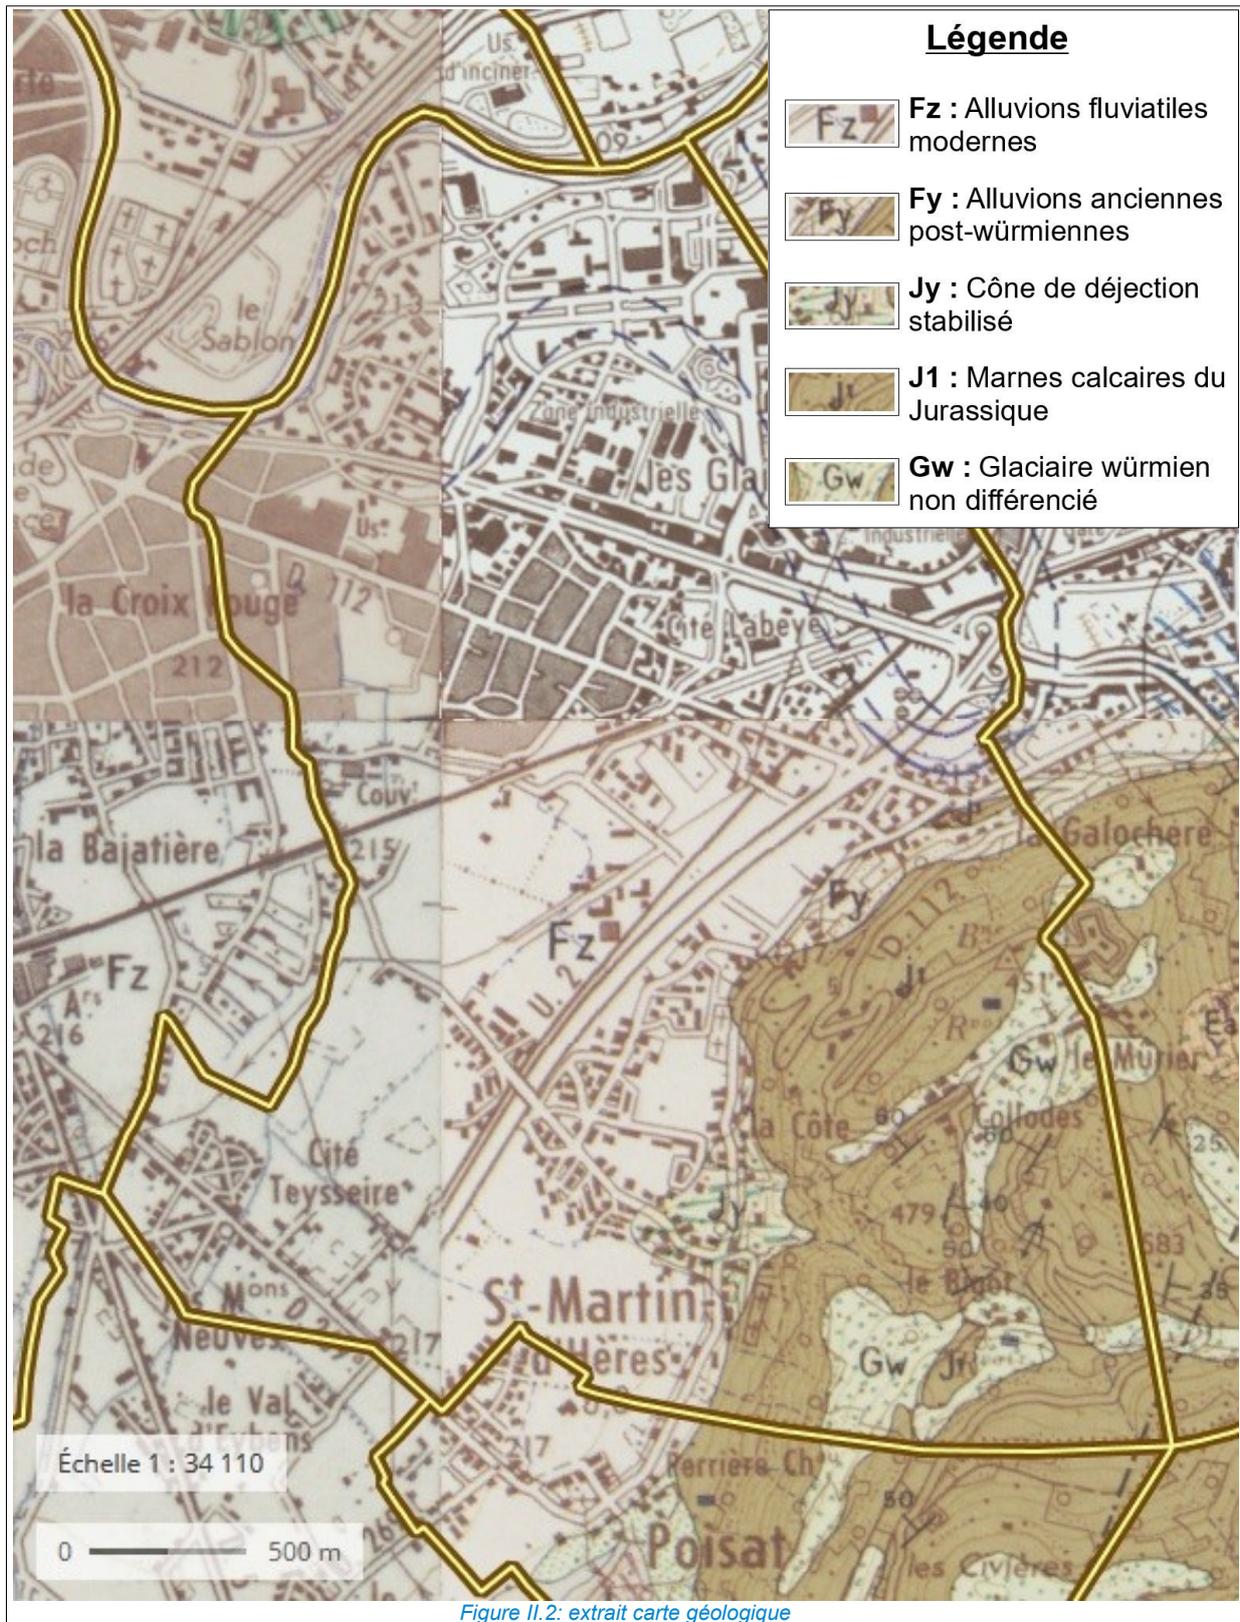
II.3.2. La carte géologique

Les marnes calcaires sont localement recouvertes par des terrains glaciaires würmiens non différenciés, notés « **Gw** » sur la carte géologique ci-après. Ces terrains, assez hétérogènes et parfois peu compacts, sont situés au niveau de secteurs moins pentus et/ou en fond de combes où il se mêlent aux colluvions meubles accumulées par le ruissellement. Leurs épaisseurs très variables (de quelques mètres à quelques dizaines de mètres) peuvent être le siège de fluages lents sous l'effet de circulations hydriques. Le hameau des Collodes et celui du Bigot, ainsi qu'une partie du Murier sont implantés sur ce type de terrains.

Sur une partie prépondérante du territoire de la commune, au Nord et à l'Ouest, nous sommes en présence d'alluvions fluviales modernes de fond de vallée (« **Fz** »), charriées par les rivières du Drac et de la Romanche et plus marginalement de l'Isère (cf. extrait carte géologique ci-après). Il s'agit d'alluvions sablo-caillouteuses, capturant une puissante nappe phréatique à quelques mètres de profondeur.

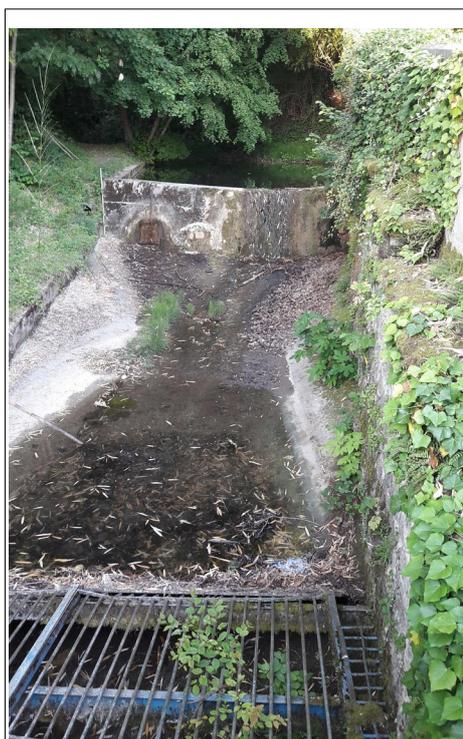
Illustration 2: Débouché du torrent du Bigot

Le lit du torrent du Bigot est resté aérien jusque dans les années 1960-65, date à laquelle il a été busé depuis l'amont du vieux village, juste à l'aval de la dernière cascade, à l'intérieur de l'enceinte d'une vaste propriété (cf. photos ci-après). Le torrent est ensuite busé jusqu'à l'Isère, son tracé précis est mal connu.

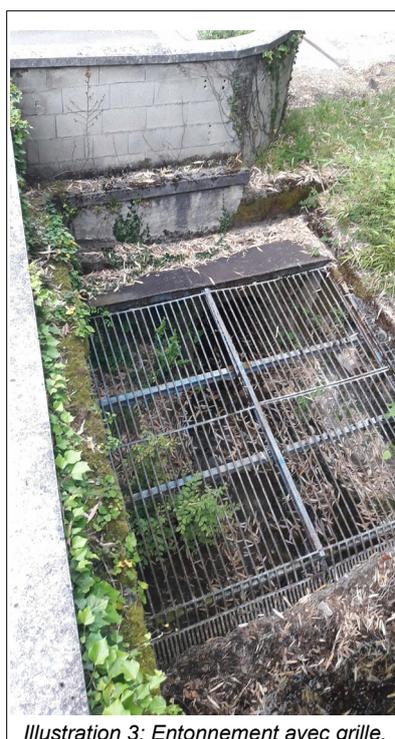
Illustration 3: Entonnement avec grille, passage busé vieux village

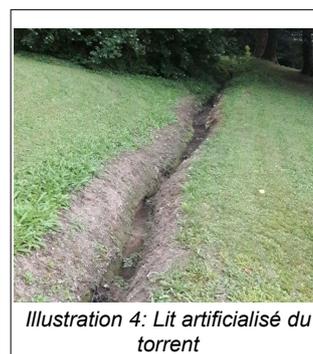
Illustration 4: Lit artificialisé du torrent

Le lit du cours d'eau a été dévié artificiellement vers le Nord (cf. photo ci-contre), probablement dans les années 1960-65 lors de la mise en sous-terrain des ruisseaux. La section très limitée du lit provoque des épanchements en rive gauche, dès la crue annuelle, d'après le témoignage du riverain. A noter que la buse terminale, qui apparaît sous environ 70 % de sa hauteur lors de la prospection terrain (cf. photo ci-contre).

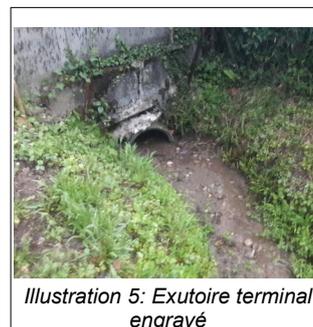
Illustration 5: Exutoire terminal engravé

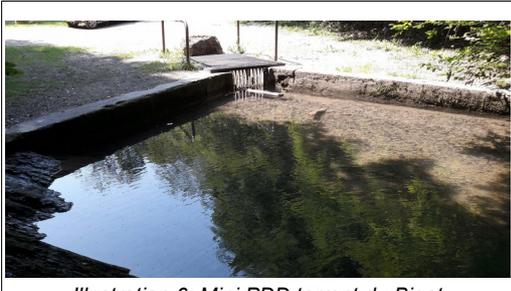
Numéro de localisation	Type d'aménagement / ouvrage	Maître d'ouvrage	Observations
O.T.1	Mini plage de dépôt Torrent du Bigot	Commune	Présence d'une petite zone de dépôt des matériaux avec un entonnement et une grille frontale, au niveau de la piste reliant le hameau des Collodes au Bigot ; volume de matériaux stockable estimé à environ 50m ³ ; efficacité réduite dès la crue décennale et ouvrage totalement transparent pour une crue centennale du fait de sa faible capacité de stockage.

Illustration 6: Mini PDD torrent du Bigot

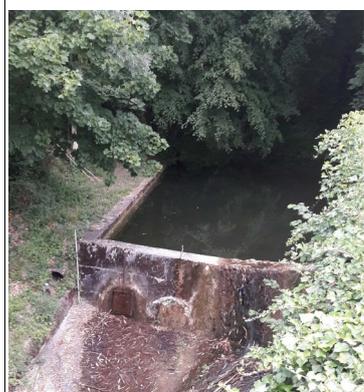
Numéro de localisation	Type d'aménagement / ouvrage	Maître d'ouvrage	Observations
O.T.2	Bassin de dépôt de matériaux Torrent du Bigot	Inconnu	Un second bassin de piégeage des matériaux est présent juste en amont de la grille de l'entonnement final du torrent du Bigot ; le volume de stockage est estimé entre 50 et 100m ³ en fonction de la profondeur du bassin (non connue précisément) ; à l'instar du précédent ouvrage de stockage des matériaux torrentiels, le bassin deviendrait rapidement transparent lors d'une crue centennale, d'autant qu'il laisse facilement transiter les flottants (risque d'embâcle accru au niveau de la grille juste en aval). <div data-bbox="1070 353 1434 801" style="float: right; text-align: center;">

<p><i>Illustration 7: Bassin de piégeage des matériaux</i></p> </div>

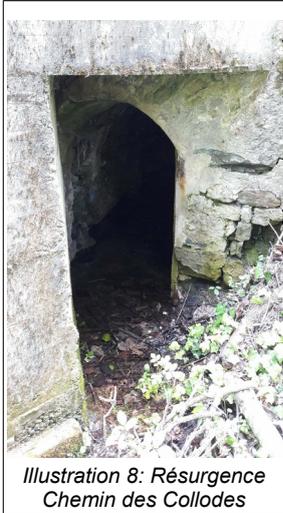
V.6	-	Traces de ravinement sur le chemin au Sud du hameau des Collodes , juste à l'Est de la Route des Maquis.	Obs. Terrain AGC	
V.7	-	Quelques zones de résurgence ont été identifiées sur le territoire, notamment au niveau du Chemin des Collodes juste en amont de la rue du 4 Janvier 1944, qui constitue l'origine des écoulements aériens du torrent des Collodes. Certaines de ces zones ont été aménagées en galerie (cf. photo ci-contre).

<p><i>Illustration 8: Résurgence Chemin des Collodes</i></p>	Obs. Terrain AGC
V.8	Régulièrement	Ruissellements importants au niveau du Chemin des Alloves lors de fortes précipitations. La piste collecte des ravines bien marquées, dont 3 en particulier, via un fossé. Le dispositif au débouché du chemin semble sous dimensionné et des débordements se sont déjà produits par le passé (à plus de 3 reprises), inondant les terrains en amont de l'avenue de la Galochère.	Témoignage, agent GAM, Obs. terrain

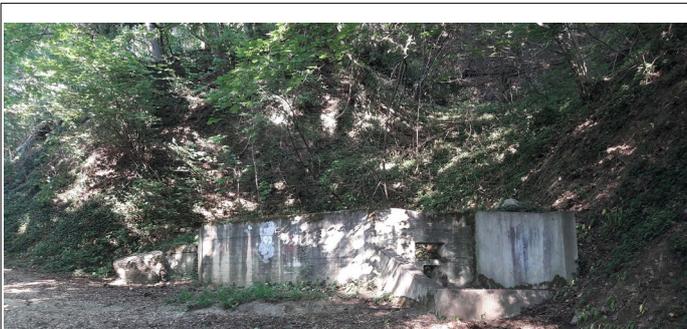
Numéro de localisation	Type d'aménagement / ouvrage	Maître d'ouvrage	Observations
O.V.1	Piège à matériaux	Commune	Présence d'un petit piège à matériaux en amont de la route des maquis menant au Murier, récoltant les matériaux emportés lors des ruissellements ; engravements fréquents avec obstruction de la buse de restitution. Volume de stockage (< 2m ³) et dimensions limitées de la buse vis-à-vis des volumes mobilisables dans le bassin versant.
O.V.2	Mini plage de dépôt	Commune	<p>Petite plage de dépôt en rive gauche du chemin des Alloves. Volume de stockage estimé à environ 20 à 30 m³ (cf. photo ci-dessous). Nombreux glissements actifs de la couche superficielle repéré dans et aux alentours de la ravine en amont de l'ouvrage. Un remplissage complet de la PDD n'est donc pas à écarter lors d'un événement pluvieux exceptionnel.</p>

<p><i>Illustration 9: Plage de dépôt chemin des Alloves</i></p>

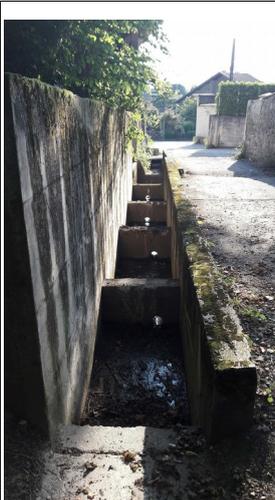
O.V.3	Bassins de tamponnement et de décantation par casiers	-	<p>Ouvrage conçu par casiers successifs (cf. photo ci-contre) avec débit de fuite régulé. Problème du risque important d'obstruction des exutoires de chaque casier par des matériaux apportés en cas de glissement de talus en amont (nombreux indices historiques). Il est probable que l'ouvrage soit rapidement dépassé dès la crue décennale, avec des débordements en direction des premières habitations et de la route à l'aval, comme ce fut déjà le cas dans le passé à de multiples reprises.</p>

<p><i>Illustration 10: Casiers écrêteurs de crue</i></p>

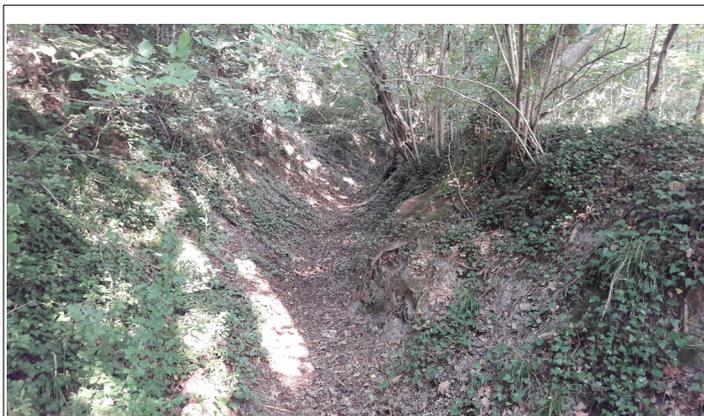
Les deux importantes ravines au Sud de la commune et du cimetière sont concernées par un **aléa très fort [V4]** étendu sur l'emprise totale de la combe, soit jusqu'à 30m de large environ. Des affouillements et glissements régressifs de terrains y sont envisageables. Les lits encaissés s'effacent topographiquement juste en amont des premières zones d'habitation (cf. Photo ci-contre), qui correspondent aux anciens cônes de déjection. Des écoulements de vitesse moyenne **[V2]** peuvent donc divaguer suivant la topographie, en charriant de la boue et quelques flottants. Les lotissements et routes plus à l'aval sont soumis à un **aléa faible de ruissellement de versant [V1]**, correspondant aux dernières zones de dispersion des débordements.

Illustration 11: Débouché de la ravine Sud

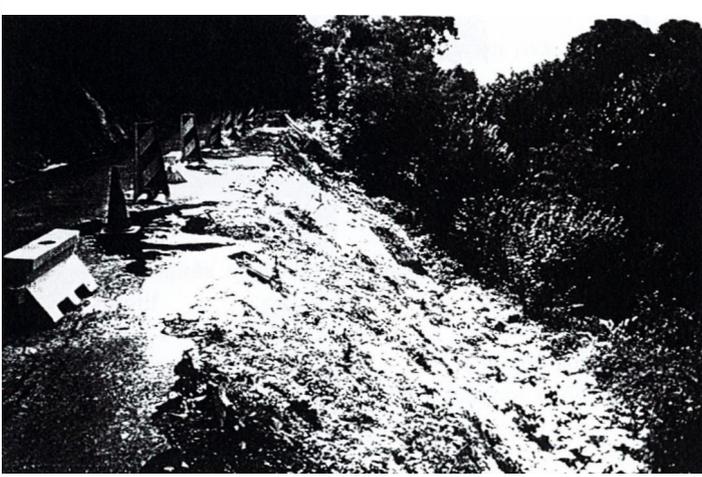
Numéro de localisation	Date/fréquence	Description / observations / photos	Sources
		travaux de confortement réalisés par la DDE dans les mois qui suivirent, avec des murs de soutènement ancrés dans le substratum jusqu'à 6 mètres de profondeur.

<p><i>Illustration 12: Glissement du talus aval de la RD112 au Murier - 1995</i></p>	INGEVAL
G.6	Année 1993	Glissement du talus aval de la RD112 entre les Bernards et le Murier ; chaussée partiellement détruite. Travaux de confortement réalisés par le DDE.	BD Evnt RTM
G.7	Année 1991, 93 ou 95 (?)	Glissement du talus aval de la RD 112 entre le Murier et l'embranchement vers le hameau du Bigot. La coulée s'est arrêtée dans les champs au niveau d'un replat. Un autre glissement s'est déclenché dans la combe à l'aval de l'embranchement entre la RD 112 et le Bigot. Ce dernier a terminé sa course dans la petite plage de dépôt du torrent de la cascade (Ru. Du Bigot).	BD Evnt RTM

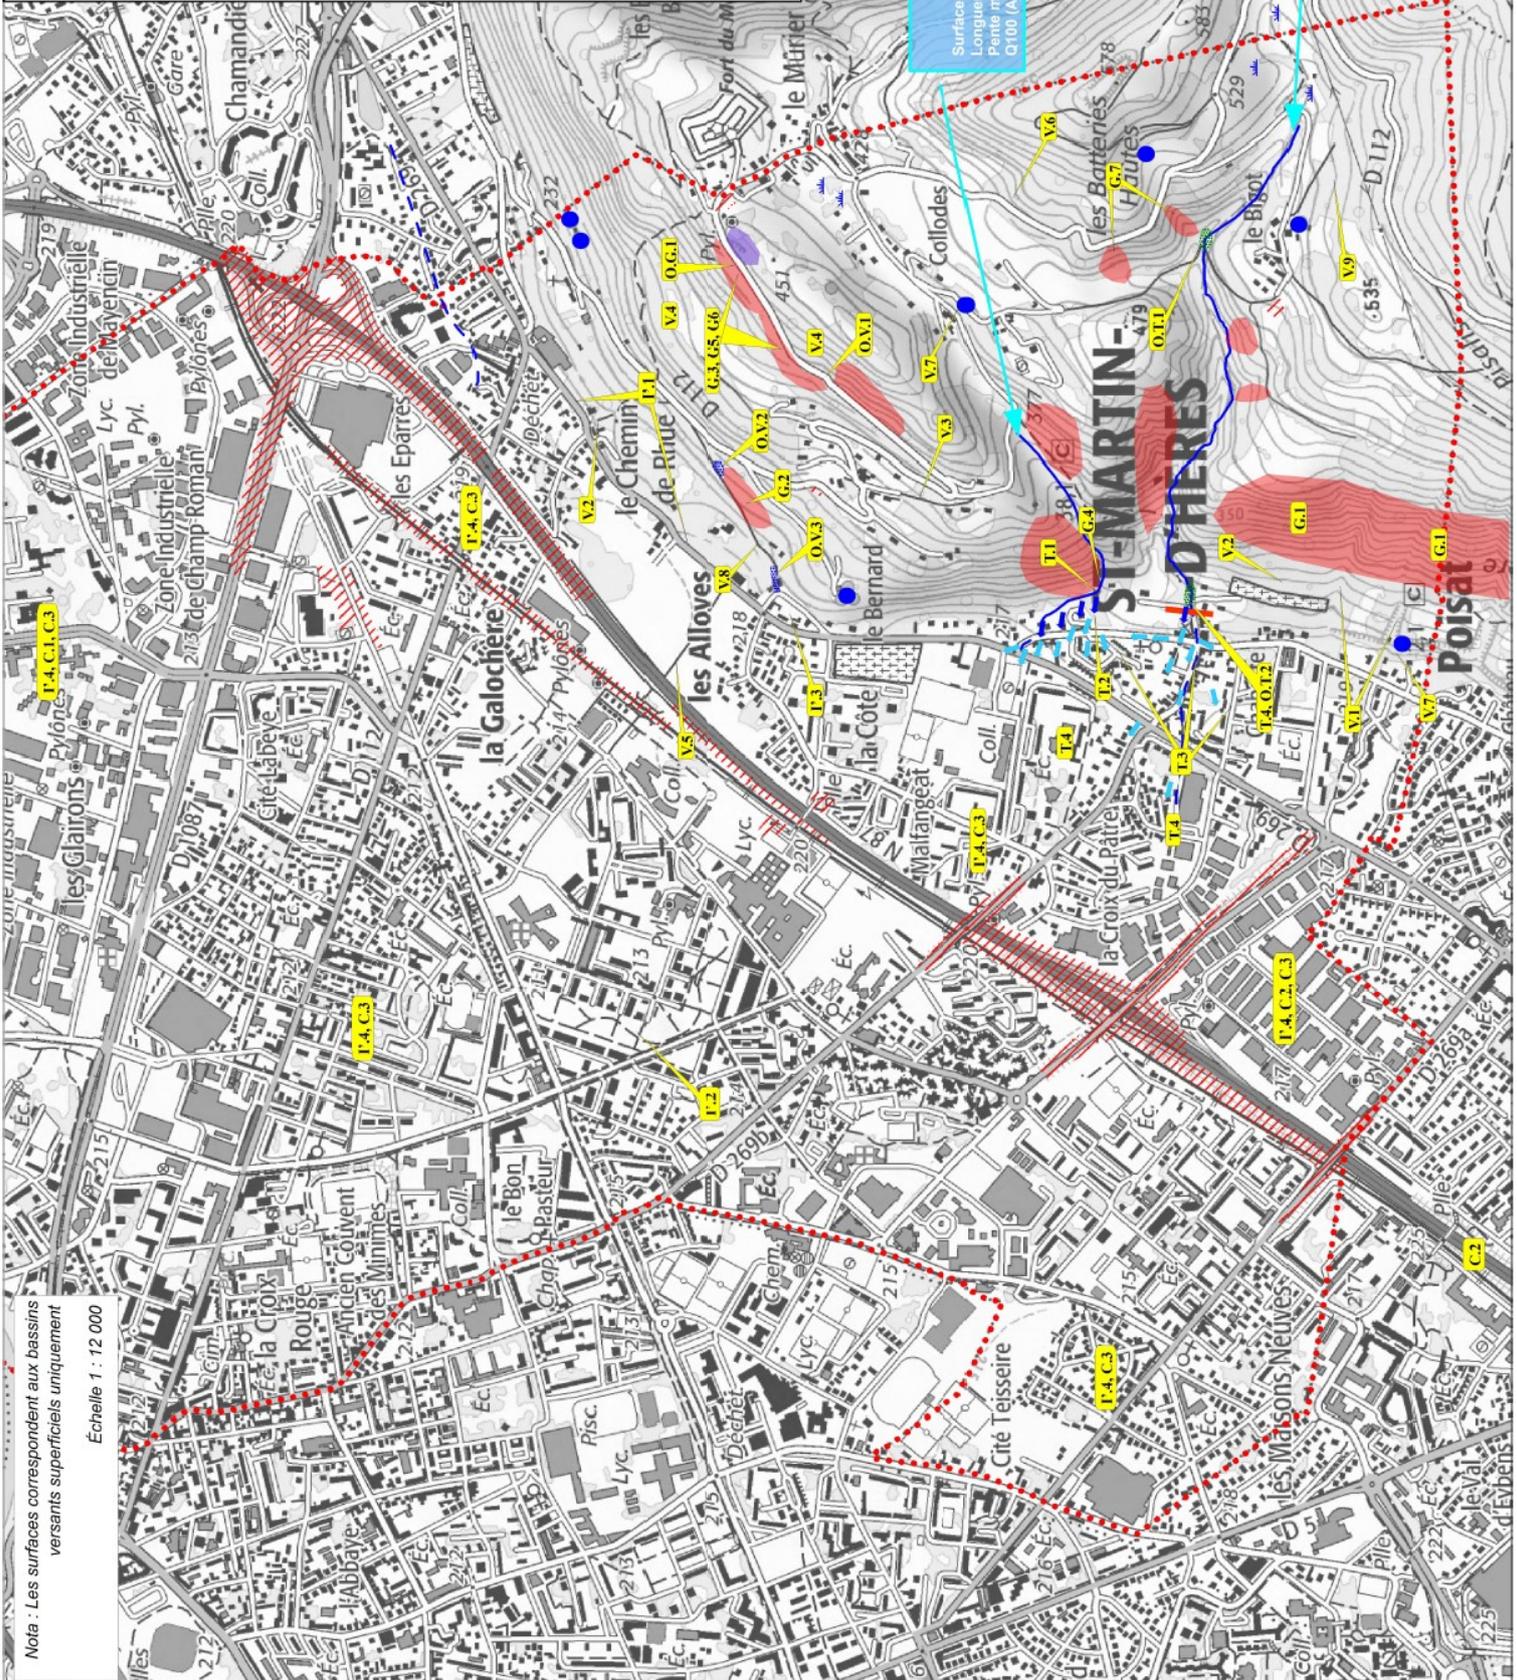
Nota : Les surfaces correspondent aux bassins versants superficiels uniquement

Echelle 1 : 12 000
