# Cartographie des aléas naturels prévisibles sur le territoire de Grenoble Alpes Métropole, dans le cadre de l'élaboration du PLUi

## Commune de Séchilienne

### Note de présentation

Référence	18061329	Version	4.0
Date	20 septembre 2019	Édition du	30/09/19

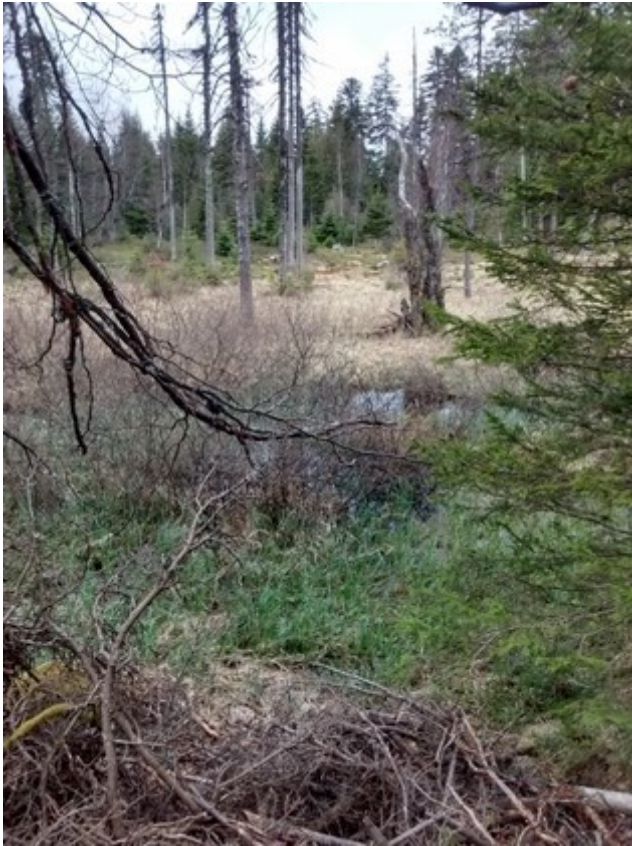
Photo 1: Terrains tourbeux à l'amont du lac Luitel.

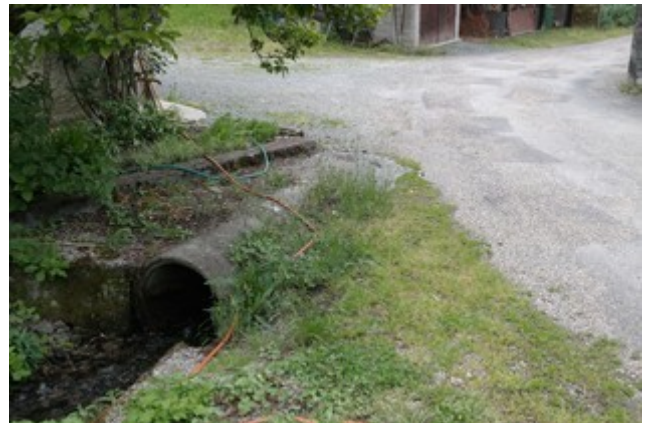
Photo 2: Buse du ruisseau de l'Enfant, facilement colmatable par des flottants.

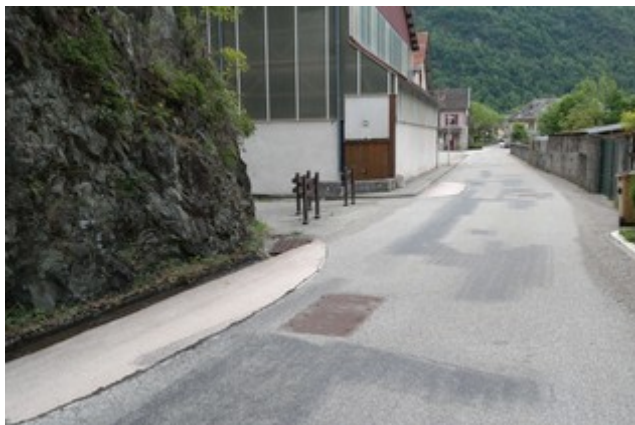
Photo 4: Avaloir du gymnase

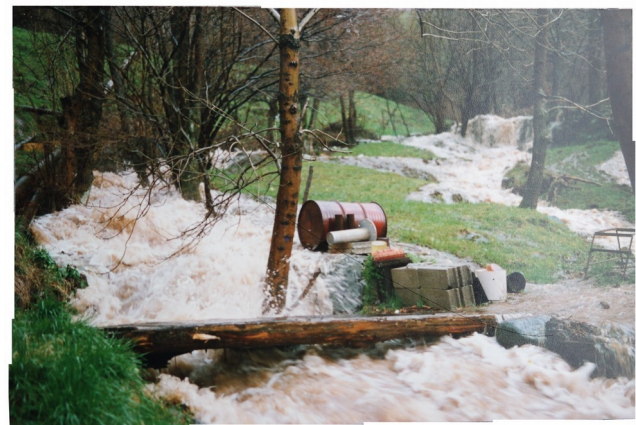
Photo 3: Débordement du Bryant en amont du Pont des Aillouds en 1987 prises par un témoin. On remarquera les larges débordement en rive gauche du torrent.

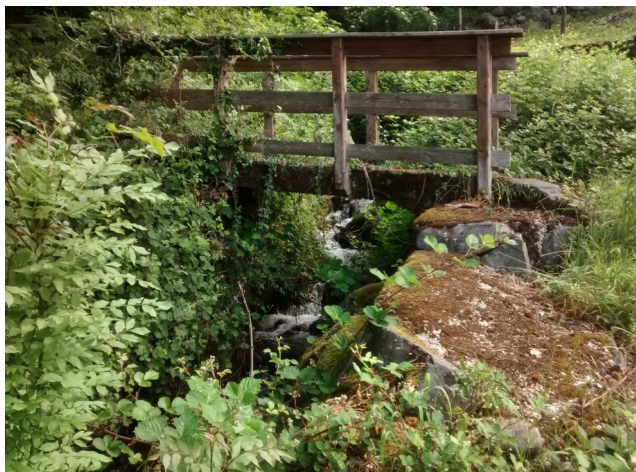
Photo 5: Passerelle béton sur le Bruyant à l'amont du hameau des Rivaux. Le lit est très embroussaillé.

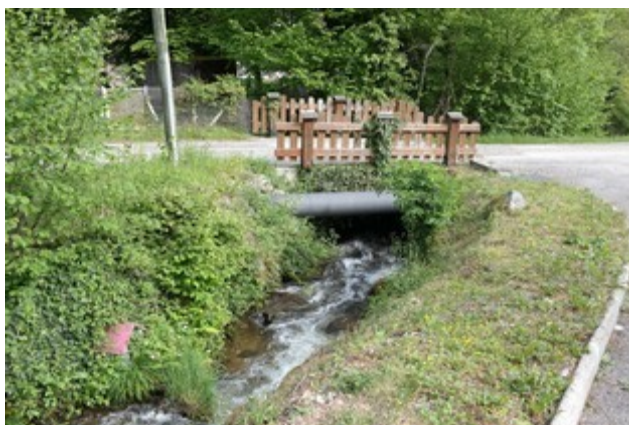
Photo 6: Ponceau de la Semilliere, on note le faible dimensionnement de l'ouvrage.

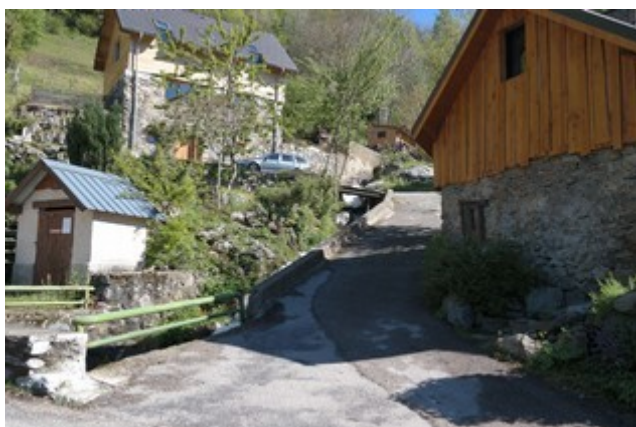
Photo 7: Passerelle béton sur le Bruyant permettant l'accès à deux habitations en rive droite. Les débordements sont canalisés par la chaussée béton en rive gauche.

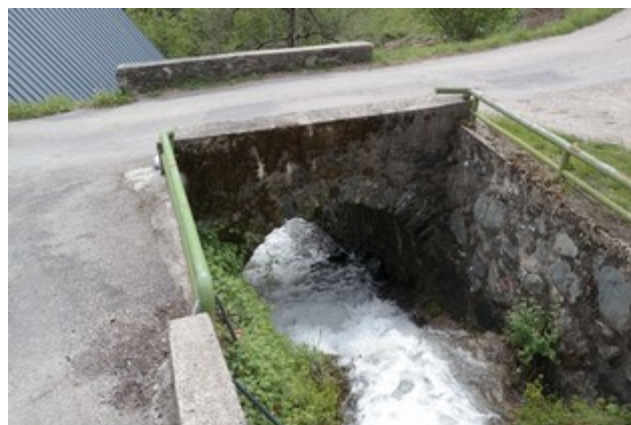
Photo 8: Ouvrage de franchissement ancien, immédiatement à l'aval de la passerelle béton. On remarquera le dimensionnement largement supérieur de l'ouvrage.

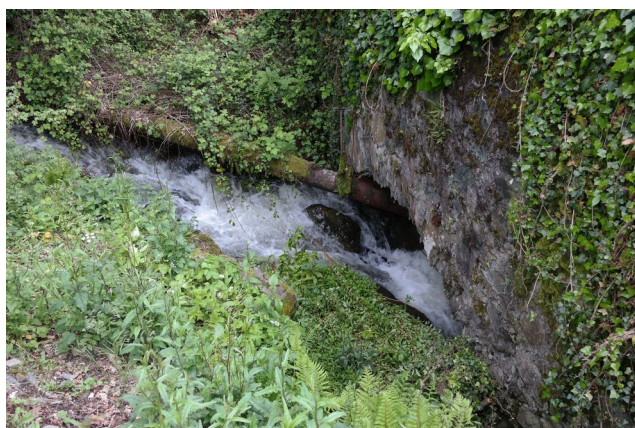
Photo 9: Pont du hameau du Château. On remarquera la conduite obstruant partiellement l'ouvrage.

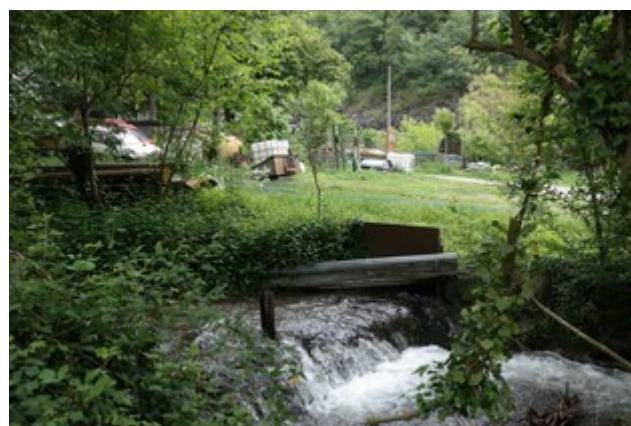
Photo 10: Prise d'eau d'un ancien canal d'irrigation au niveau du château. En cas de forte crues, les débordements peuvent emprunter le bief.

T.13	-	À l'aval du château, le Bruyant est artificiellement dévié de 90° vers l'ouest dans un lit formé par une levée ancienne. Celle-ci présente de nombreuses lacunes, étant sévèrement dégradée en plusieurs points. À l'amont du virage, une prise d'eau permet d'alimenter un canal d'arrosage.	Obs terrain

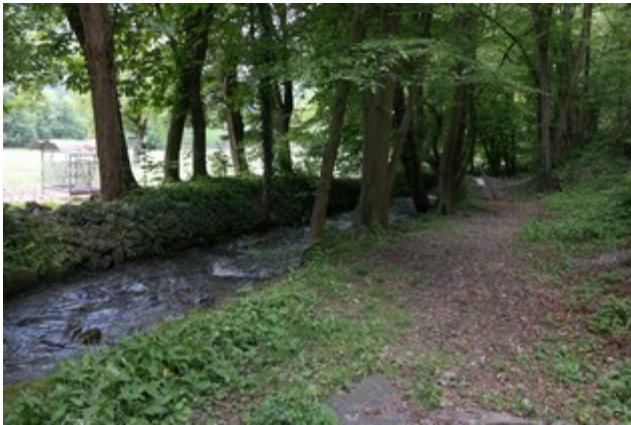
Photo 11: Ancienne levée du Bruyant au niveau du parc du Château.

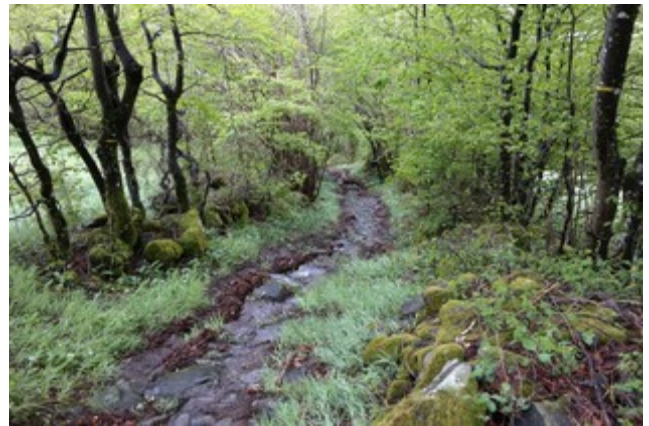
Photo 12: Exemple de ruissellement sur les chemins communaux (« pavies »), ici dans le secteur des Blancs.

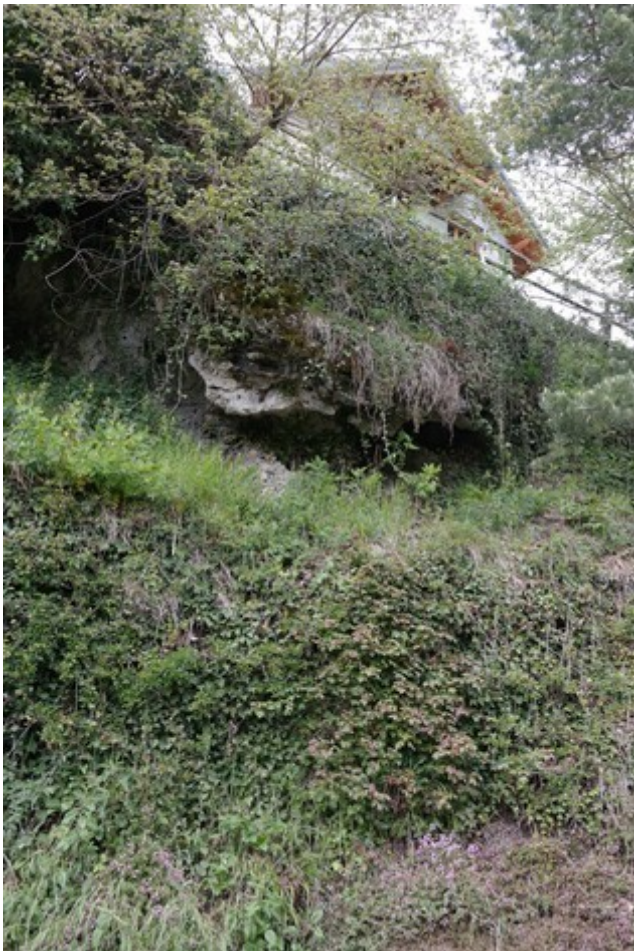
Photo 13: Affleurement de tuf au lieu-dit Clos-Beney

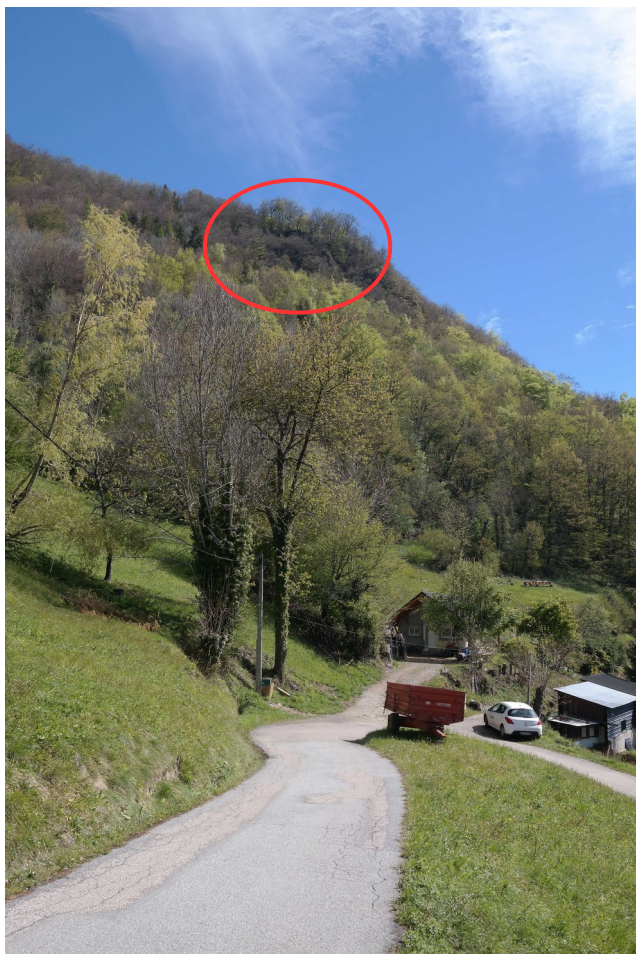
Photo 15: Affleurements rocheux à l'amont des Finets

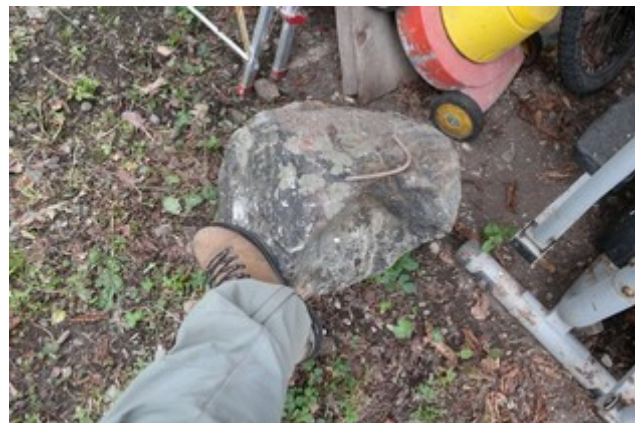
Photo 16: Pierre de 5 à 10 litres ayant atteint le cabanon de la parcelle B-976, endommageant le matériel stocké (volets roulant)

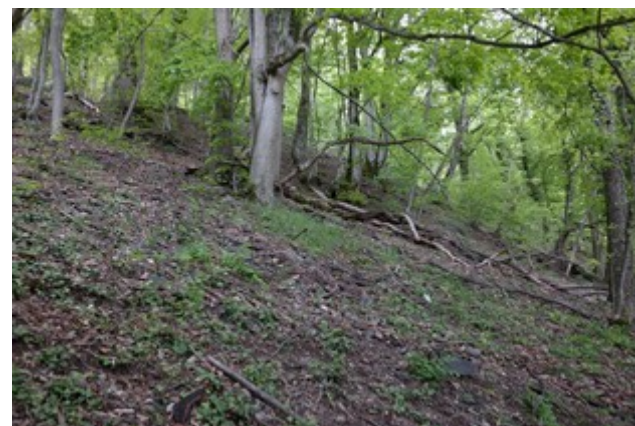
Photo 17: Terrains à l'amont des Blancs. Les chablis peuvent remettre en mouvement des pierres de taille moyenne (5 à 10 litres).

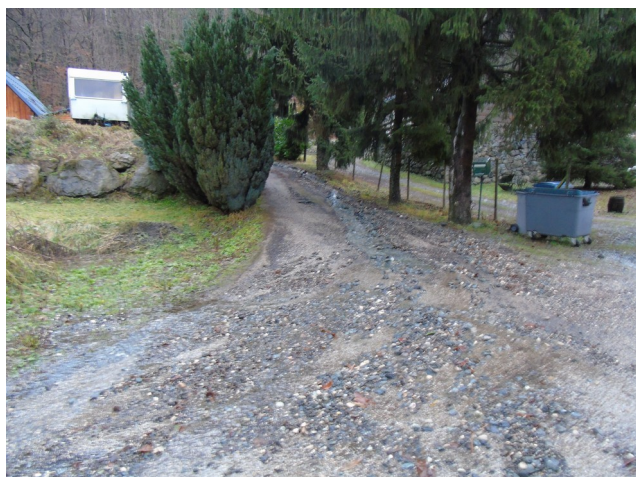
Photo 18: Ruissellement sur un chemin d'accès dans le secteur des Gavets (parcelle 815) - AGR - Janvier 2018

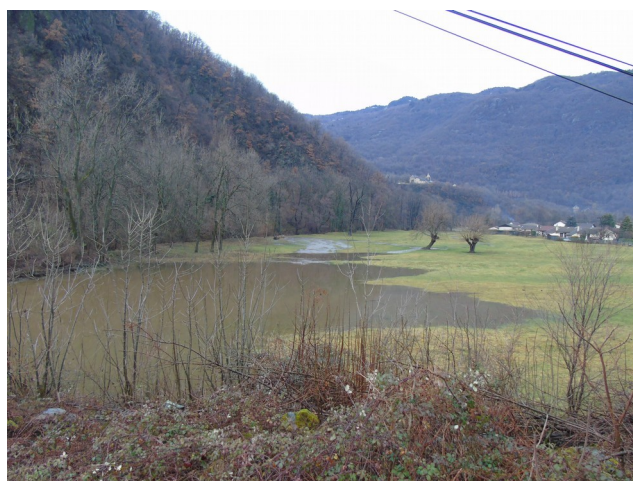
Photo 19: Débordement du ruisseau du Bruyant à l'amont de la RD 1091 en janvier 2018 (parcelle 293) - AGR - Janvier 2018

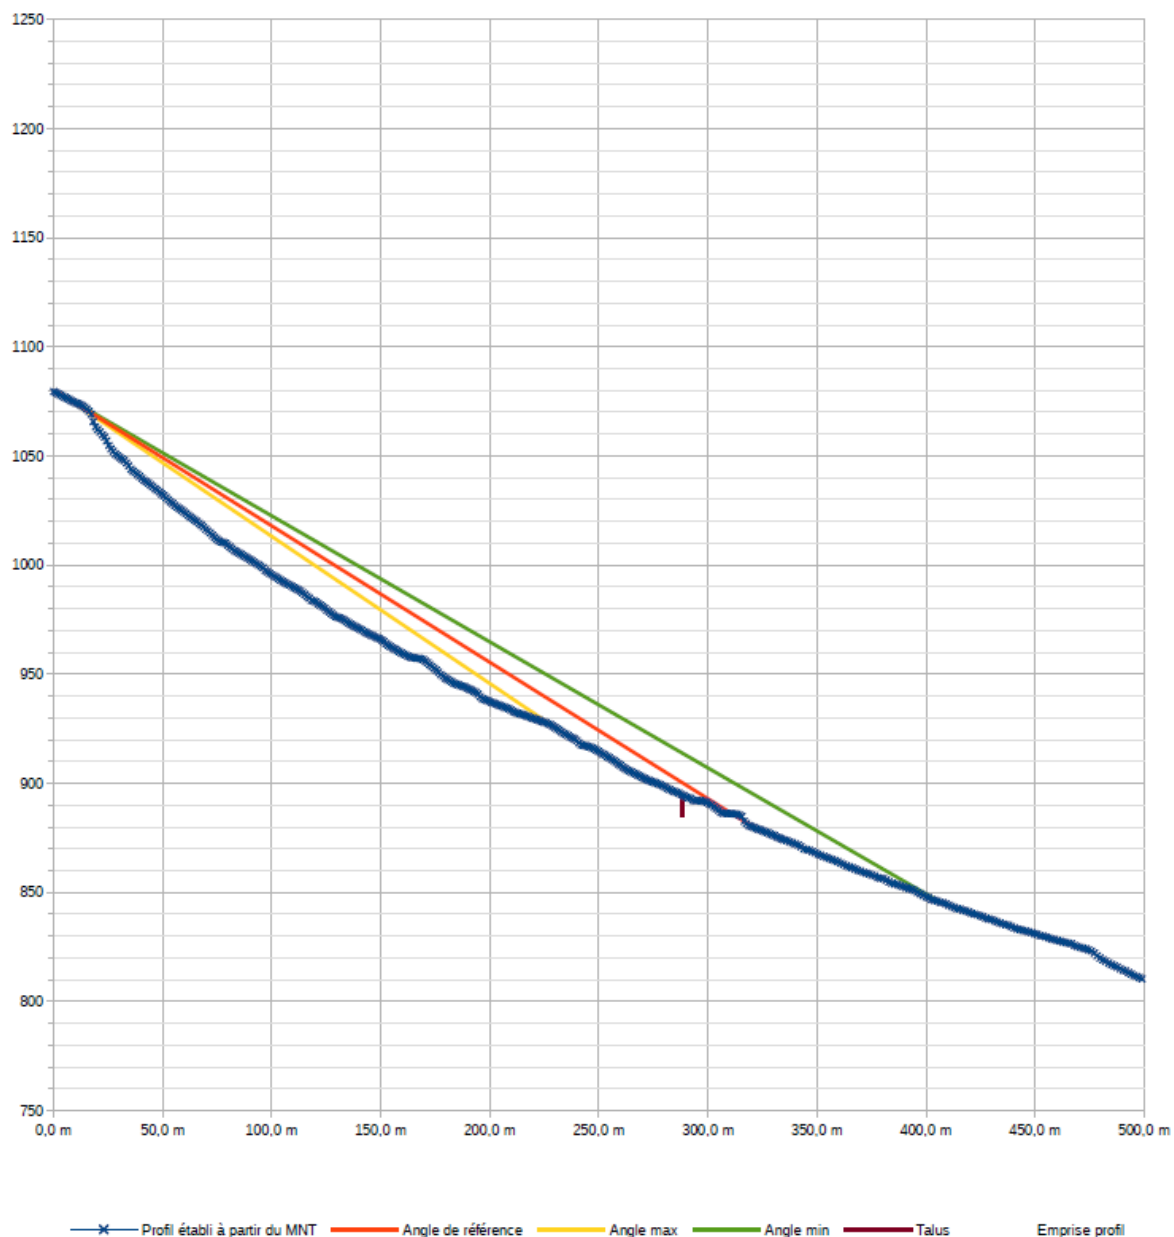
Angles ligne d'énergie			
	Angle	X	Z
Estimation angle max	2°	par rapport à $\beta$	
Estimation angle min	-2°	par rapport à $\beta$	
Angle 3	34°	0,0 m	1050,4 m
		325,5 m	830,8 m
Angle 2	36°	0,0 m	1050,4 m
		282,8 m	844,9 m
Angle 4	32°	0,0 m	1050,4 m
		447,4 m	770,8 m

Blocs observés		
numéro	X	Z
Bloc 1	200 m	300 m
	200 m	290 m

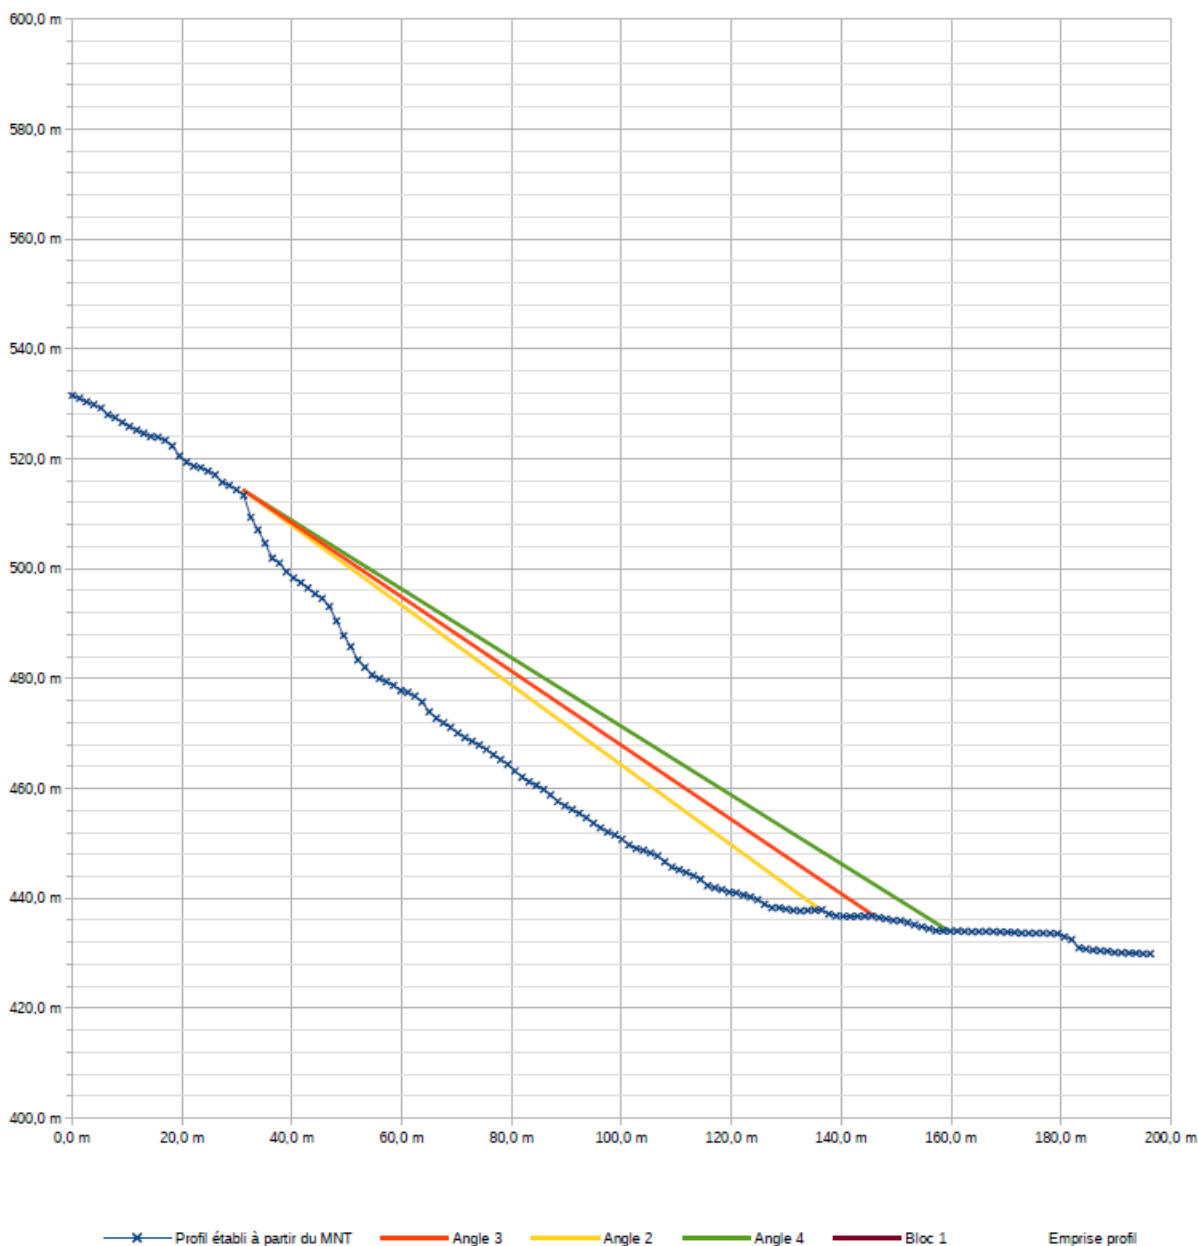
Angles ligne d'énergie			
	Angle	X	Z
Estimation angle max	2°	par rapport à $\beta$	
Estimation angle min	-2°	par rapport à $\beta$	
Angle 3	32°	110,0 m	488,8 m
		275,1 m	385,6 m
Angle 2	34°	110,0 m	488,8 m
		246,0 m	397,1 m
Angle 4	30°	110,0 m	488,8 m
		307,6 m	374,8 m

Blocs observés		
numéro	X	Z
Bloc 1		300 m
	0 m	290 m
