# Cartographie des aléas naturels prévisibles sur le territoire de Grenoble Alpes Métropole, dans le cadre de l'élaboration du PLUi

## Commune de Vaulnaveys-le-Bas

### Note de présentation

Maître d'ouvrage : Grenoble Alpes Métropole  
AMO : Service RTM Isère / PROGéo Environnement

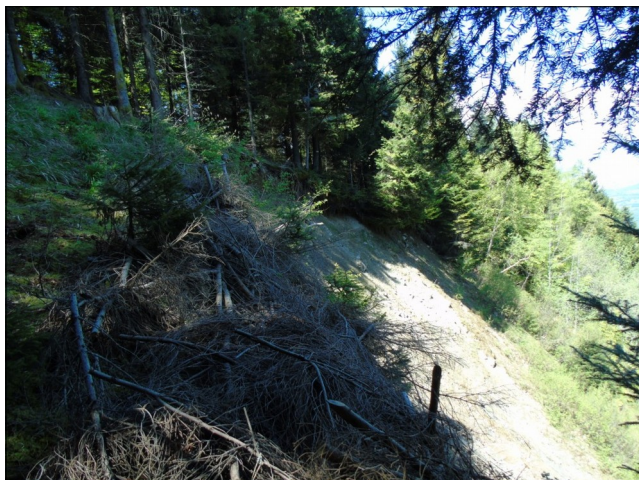
Photo 1 : Niche d'arrachement du glissement de terrain du Prémol.

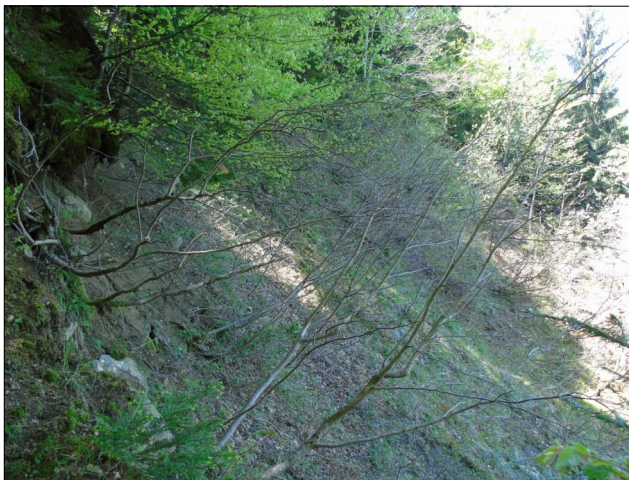
Photo 2 : Arbres penchés et paquets instables à l'aval de la niche d'arrachement du glissement de terrain du Prémol.

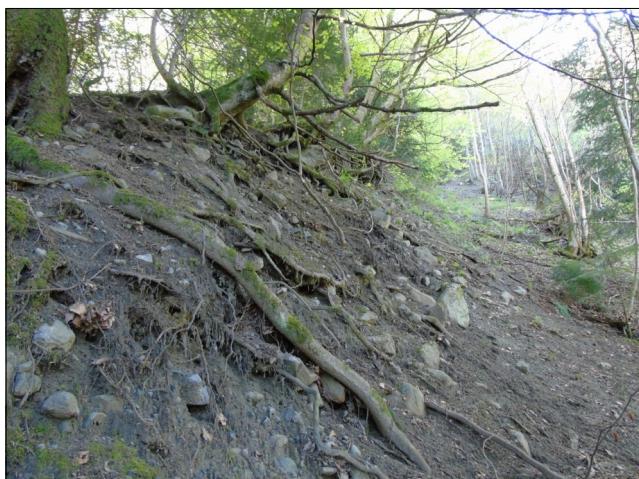
Photo 3 : Ravinement dans les moraines et colluvions constituant les terrains de couvertures instables du glissement de terrain du Prémol.

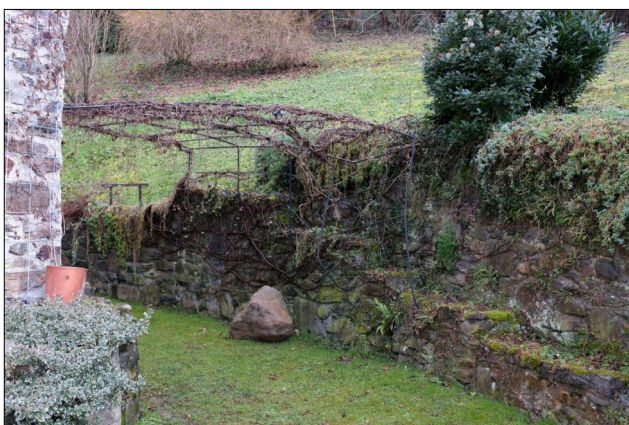
Photo 4 : Bloc éboulé en 2013 au hameau de Travers (photo RTM38).

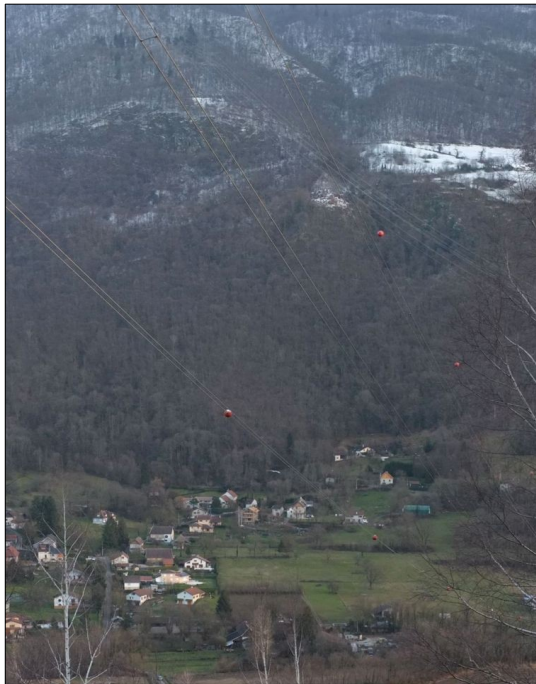
Photo 5 : Trace dans la forêt du bloc éboulé en 2013 au hameau de Travers (photo RTM38).

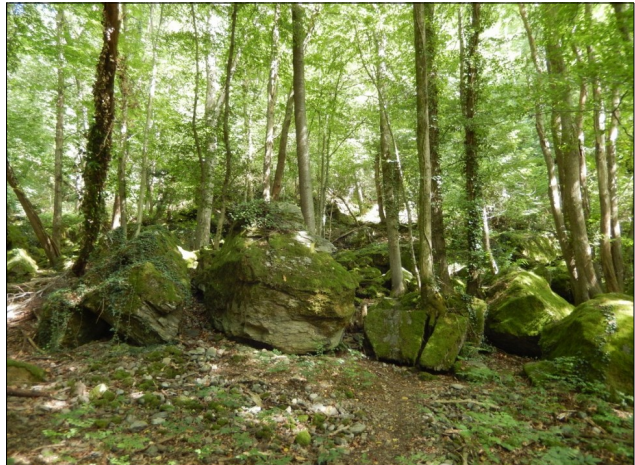
Photo 6 : Chaos de blocs en pied de versant dans le bois au nord des Girouds.

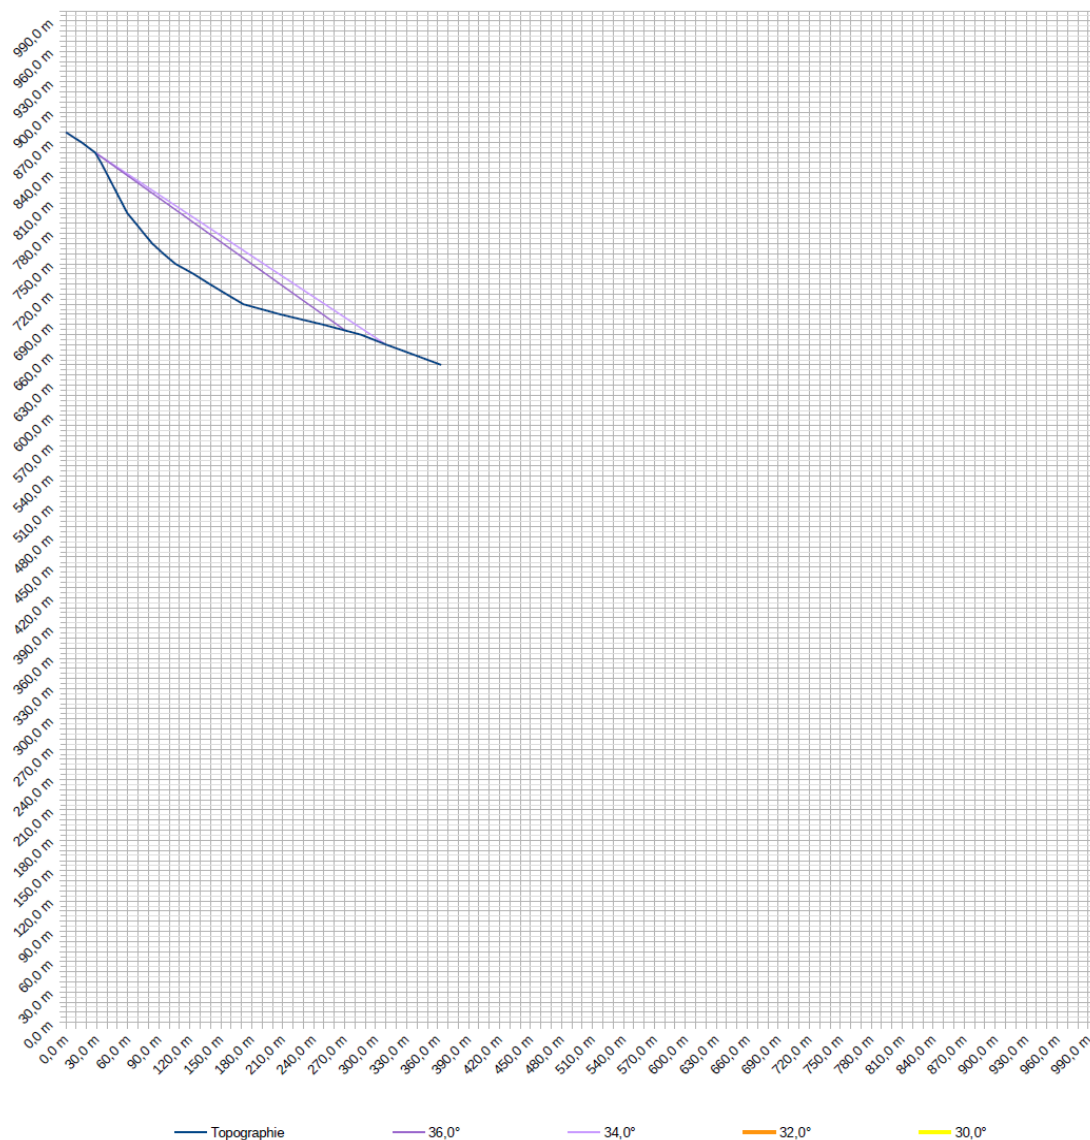
Point de départ		
	X	Z
départ	28,4	860,0
Estimation angle 1	4°	par rapport à β
Estimation angle 2	2°	par rapport à β
Estimation angle 4	-2°	par rapport à β

Angles ligne d'énergie			Probabilité d'atteinte	Probabilité d'occurrence	Aléa
	Angle	X	Z			
Angle 1	36,0°	28,4 m	860,0 m	4	4	P3
		270,8 m	683,9 m	Très forte	Très élevée	Fort
Angle 2	34,0°	28,4 m	860,0 m	3	3	P3
		309,5 m	670,4 m	Forte	Élevée	Fort
Angle 3 (référence)	32,0°	28,4 m	860,0 m	2	2	P2
		28,4 m	860,0 m	Moyenne	Modérée	Moyen
Angle 4	30,0°	28,4 m	860,0 m	1	1	P2
		28,4 m	860,0 m	Faible	Faible	Moyen

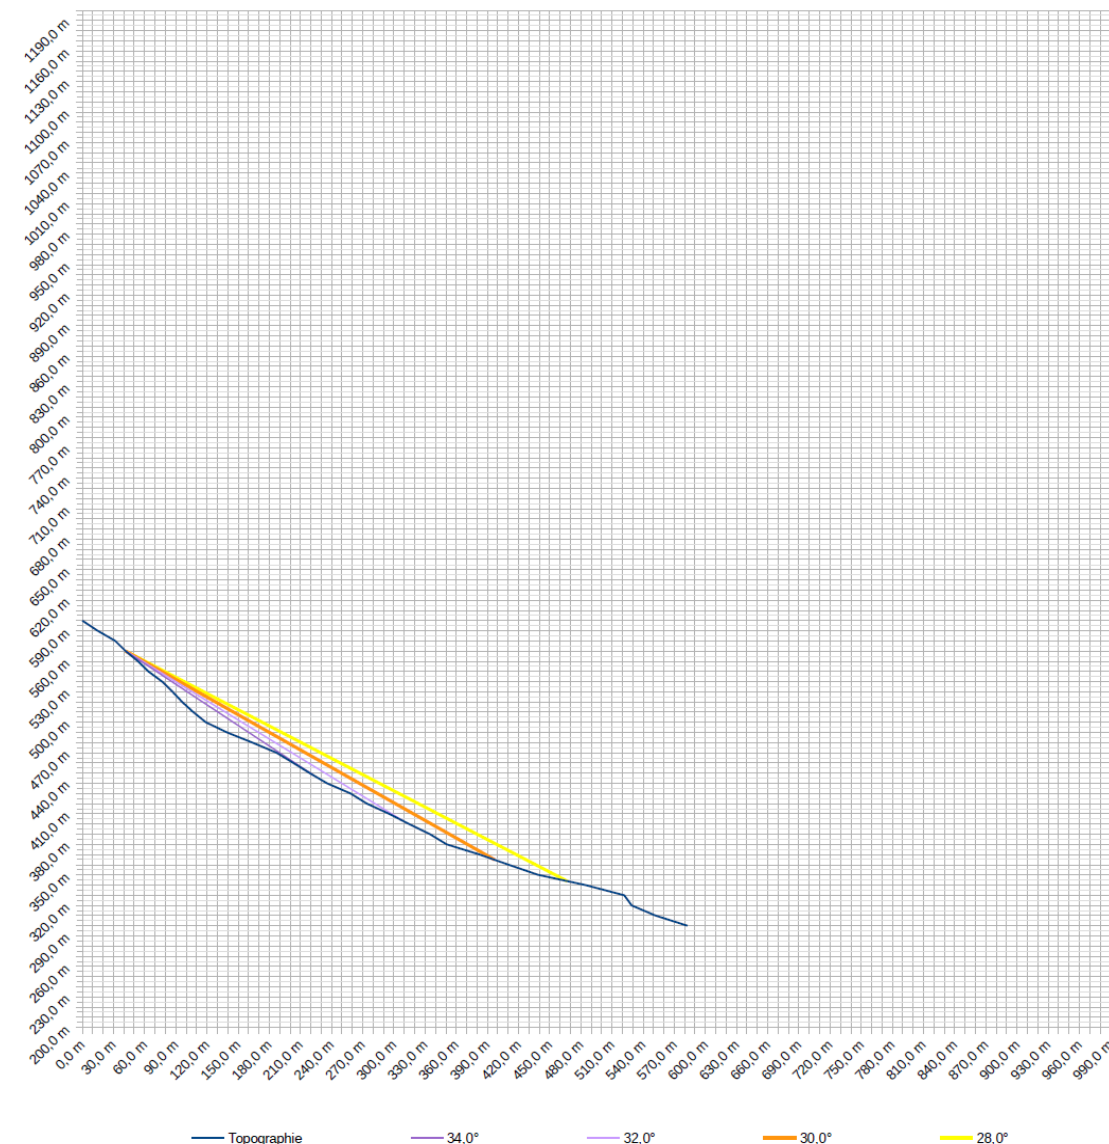
Point de départ		
	X	Z
départ	41,6	570,0
Estimation angle 1	4°	par rapport à β
Estimation angle 2	2°	par rapport à β
Estimation angle 4	-2°	par rapport à β

Angles ligne d'énergie			Probabilité d'atteinte	Probabilité d'occurrence	Aléa
	Angle	X	Z			
Angle 1	34,0°	41,6 m	570,0 m	4	4	P3
		222,8 m	447,8 m	Très forte	Très élevée	Fort
Angle 2	32,0°	41,6 m	570,0 m	3	3	P3
		308,4 m	403,3 m	Forte	Élevée	Fort
Angle 3 (référence)	30,0°	41,6 m	570,0 m	2	2	P2
		397,0 m	364,8 m	Moyenne	Modérée	Moyen
Angle 4	28,0°	41,6 m	570,0 m	1	1	P2
		467,1 m	343,8 m	Faible	Faible	Moyen
