# Cartographie des aléas naturels prévisibles sur le territoire de Grenoble Alpes Métropole, dans le cadre de l'élaboration du PLUi

## Commune d'Échirolles

### Note de présentation

Référence	18061329	Version	4.0
Date	20 septembre 2019	Édition du	30/09/19

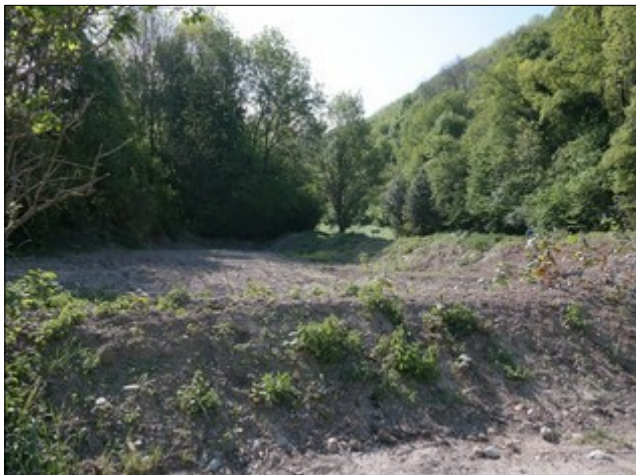
Photo 1: Levée de terre à l'amont des constructions de la Grande Combe

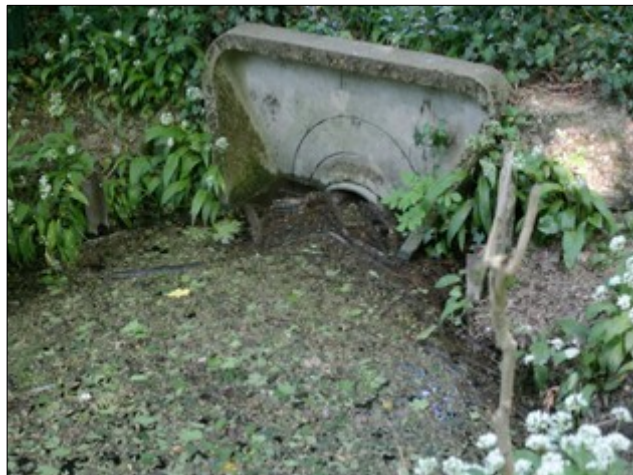
Numéro de localisation	Type d'aménagement / ouvrage	Maître d'ouvrage	Observations
A.V.1	<b>Drains et levées</b>	Centre équestre « L'Étrier du Dauphiné »	Une succession de drains et de levées favorisent l'infiltration des ruissellements provenant du centre équestre (voir photo 3).
A.V.2	<b>Buse ø 300</b>	Commune	Ouvrage permettant le franchissement du fossé de la Frange Verte sous l'accès au parcours de santé de la rue Guy Moquet. Flottants formant un embâcle lors de la visite de terrain (photo n°2) et entraînant de légers débordements en rive gauche, en direction du château.

Photo 2: Ouvrage de franchissement du ruisseau de la Frange Verte au niveau de la rue Guy Moquet

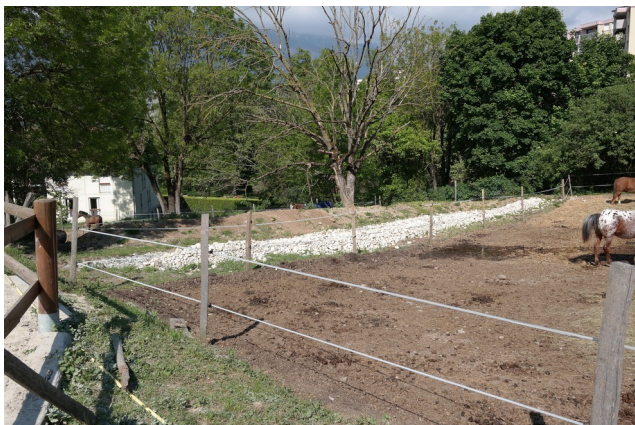
V.3	2016 et antérieur	<p>Des écoulements provenant du centre équestre ont atteint par le passé l'immeuble en pied de versant (parcelle AR-57). Des travaux (drains et levée) ont été réalisés récemment afin de limiter le phénomène.</p> <p>L'origine des écoulements est en partie naturelle (écoulement du versant, en partie canalisé par la montée Saint-Jacques et renvoyé dans le versant), mais également anthropique (toitures du manège et des dépendances).</p>	Riverains Obs. Terrain
V.4	Occasionnelle	<p>Des écoulements boueux avec gravier ont déjà été constatés en bas de la rue du Souvenir.</p> <p>Les écoulements proviennent du chemin au départ des réservoirs, et si une partie des écoulements s'épanchent dans le versant à l'aval de la partie haute de la rue du Souvenir, une partie des écoulements restent canalisés par la chaussée.</p>	Mairie Obs. Terrain
V.5	-	<p>De nombreuses ravines et drayes entaillent le versant de la Frange verte (voir photo 4). L'ensemble des écoulements trouvent leur exutoire dans le Parc Robert Buisson, où un fossé en pied de versant canalise en temps normal les écoulements des résurgences du coteau, ainsi que les ruissellements.</p> <p>L'insuffisance du fossé, ainsi que des embâcles au niveau des ouvrages de franchissement peuvent conduire à un épanchement dans le parc.</p>	Obs. Terrain

Photo 3: Aménagements du centre équestre afin de limiter les ruissellements (drain, bute en terre)

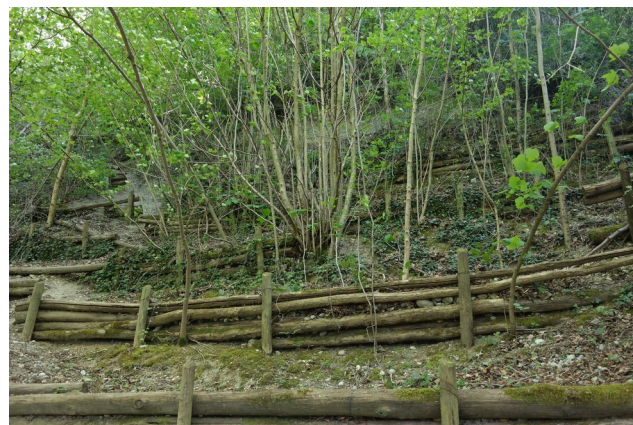
Photo 4: Fascine dans le versant des sources de la Fange Verte afin de limiter l'érosion des terrains.

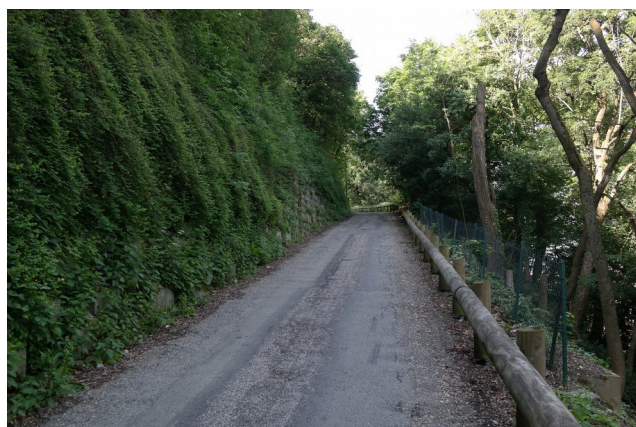
Au niveau de Saint-Jacques, la rue du Souvenir, au droit des réservoirs, montre de légers signes d'instabilités (fissuration et affaissement) au niveau de ce qui semble être une ancienne niche d'arrachement à l'aval de la route. Ce secteur ainsi que le talus amont soutenu est traduit par un aléa élevé (**G3b**) étant considéré qu'un bâti adapté ne subirait pas de dommage. Les pentes semblables de part et d'autre de cet ancien glissement sont traduites par un aléa fort (**G3a**).

Photo 5: Zone déstabilisée dans le secteur de Saint-Jacques.
