Cartographie des aléas naturels prévisibles sur le territoire de Grenoble-Alpes Métropole, dans le cadre de l'élaboration du PLUi

Commune d'Eybens

Note de présentation

Référence	18061329	Version	4.0
Date	20 septembre 2019	Édition du	30/09/2019

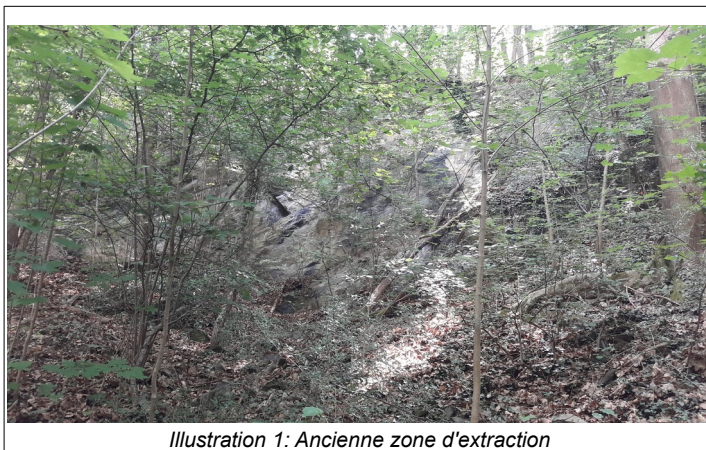
Illustration 1: Ancienne zone d'extraction

- soit directement un **substratum marno-calcaire** gris foncé (formations du jurassique) qui affleure en rive gauche amont de la combe du Verderet (secteur Nord des Flandres et Est de la Tuilerie). A noter que les affleurements de calcaires marneux sont également visibles sur une zone plus étendue au Sud que l'indique la carte géologique, au niveau de 3 anciennes petites carrières d'extraction en amont de la rue des Pellets (cf photo ci-contre).

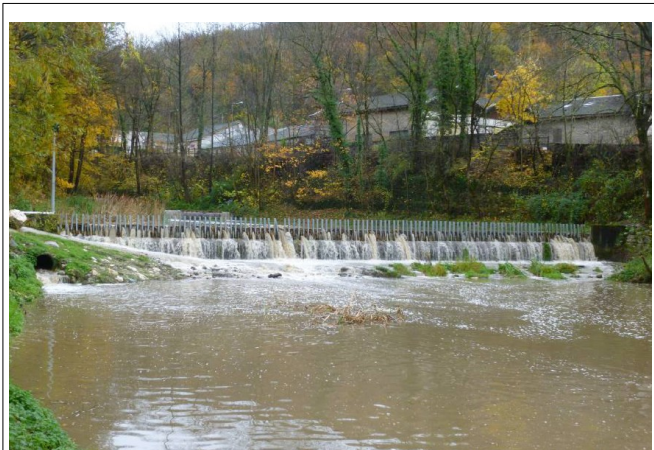
En aval, au Nord-Est du lieu-dit de La Tuilerie, le Verderet traverse une plage de dépôts qui est équipée d'un peigne réalisé avec des profilés métalliques (Cf. photo ci-après).

Illustration 2: Plage de dépôt en novembre 2014, peigne obstrué sur 50% de sa hauteur

O.C.3	Plage de dépôt torrentielle	Commune <1987	Au Nord-est du lieu-dit de la Tuilerie, présence d'une plage de dépôt au sein du lit mineur du Verderet. Cette dernière a été équipée en partie aval d'un peigne en profilés métalliques suite à la crue de décembre 1991. On notera que le peigne nécessite un entretien régulier, et qu'en cas de crue, il risque de s'obstruer très rapidement. Une fois submergé, il laissera passer les flottants. En cas de crue centennale à fort transport solide et flottants, l'ouvrage deviendra rapidement transparent.
O.C.4	Bassin tampon	Commune 1989	Depuis 1989, un bassin de rétention de 18000m ³ a été construit en rive droite (stade Jeannie Longo) et aménagé en vélodrome. La prise d'eau est située en amont du tronçon avec chenal latéral pouvant être obstrué par de gros

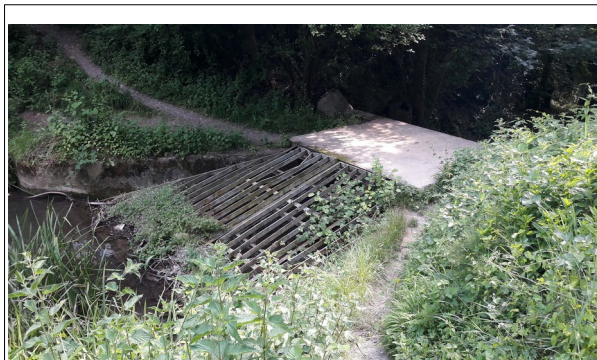
Illustration 3: Grille complémentaire PDD en avril 2017 légèrement endommagée

En aval du franchissement d'une petite grille complémentaire (Cf. illustration 3), le lit présente un très large gabarit sur 400ml et une pente faible de l'ordre de 3 % jusqu'à un premier pont avec :

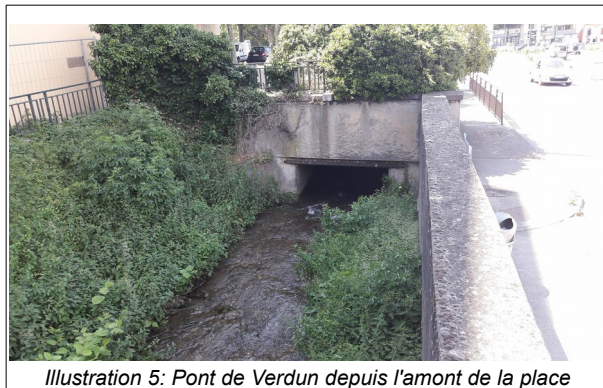
- En cas de mise en charge du pont de Verdun situé immédiatement en aval (Cf. photo ci-contre, section réduite avec facteur aggravant du risque d'embâcles), le mur sera sollicité par la poussée des eaux sur toute sa hauteur. **A ce jour, le risque de rupture de ce dernier n'est pas évalué.** Le « pont de Verdun » est en galerie sur 60ml avec diverses singularités sur son linéaire. On notera que sa capacité, hors embâcles, est estimée à 12m³/s en charge ce qui est inférieur au débit liquide Q100 retenu de 13,5m³/s.

Illustration 5: Pont de Verdun depuis l'amont de la place

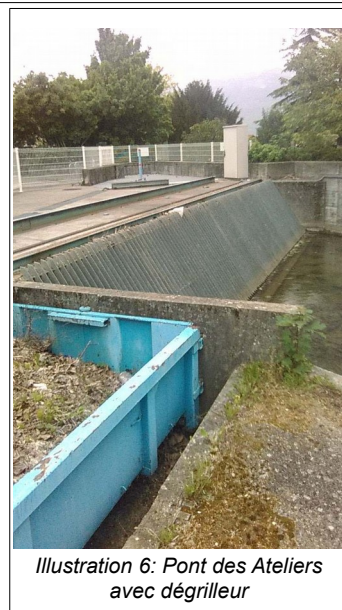
- En aval sur 300ml, le lit est souvent endigué (digue en terre ou muret maçonné), le plus souvent sur 0,60 à 1m, passant à 2m en rive gauche en amont et au droit d'un bâtiment du SDIS sur plus de 50ml. L'état de l'endiguement massif rive gauche semble correct. Ce tronçon débouche sur un ouvrage d'entonnement d'un tronçon busé sous l'avenue d'Échirolles, dit « Pont des Ateliers » (Cf. photo ci-contre). Le risque de débordement en rive gauche suite à une obstruction de la grille est important au droit des ateliers et des installations du SDIS, comme ce fut le cas lors de l'événement de décembre 1991.

Illustration 6: Pont des Ateliers avec dégrilleur

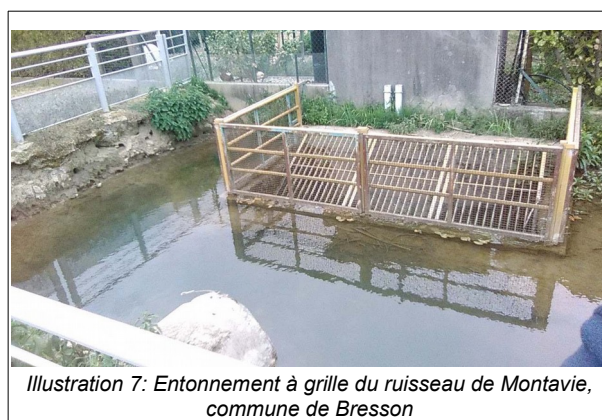
A l'entonnement, sur la commune de Bresson, une grille à barreaudage serré présente un très fort risque d'obstruction (Cf. photo ci-contre). Le débit Q100 de ce ruisseau de 4m³/s (ERGH 2014) peut donc en totalité traverser la nouvelle zone urbanisée avant de se diffuser vers les Ruires. Une majorité des eaux va rejoindre le lit majeur du Verderet au droit du parc côté Est des Ruires mais une diffusion des eaux peut intéresser la zone industrielle plus à l'Ouest (établissements Schneider Electric).

Illustration 7: Entonnement à grille du ruisseau de Montavie, commune de Bresson

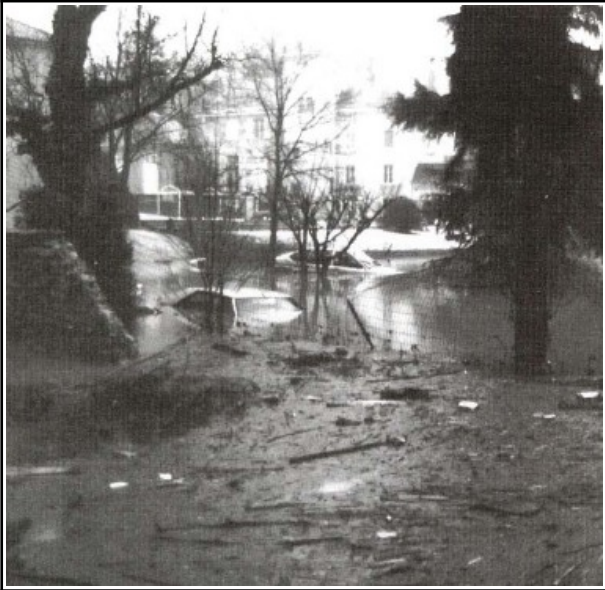
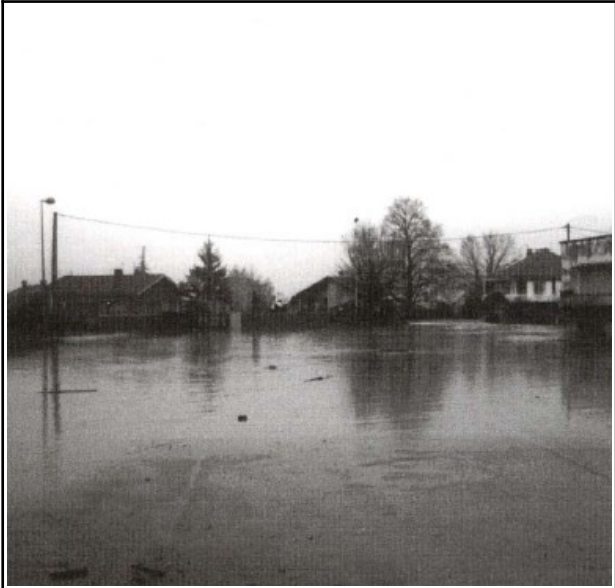
Numéro de localisation	Date/fréquence	Description / observations / photos	Sources
C.3	22 déc. 1991	<p>Nombreux dégâts : 100 propriétés inondées aux Javaux et aux Ruires, jusqu'à 80cm d'eau dans les rues et les propriétés, 1,5m d'eau dans une maison en contrebas de la rue Étienne Trouillon (« l'eau sortait par les fenêtres ») ; caserne pompiers du SDIS inondée ; parc et parking du château de la Commanderie inondé sous 2m d'eau et mur d'enceinte effondré ; Garage souterrain de la mairie inondé sous 3m d'eau ; une personne âgée inondée aurait perdu la vie suite à une crise cardiaque lors de l'événement sur la rue des Javaux.</p> <p>Rétention du vélodrome pleine (18 000m³).</p> <p>Temps de retour du phénomène estimé à Q30 dans l'étude CETE (1994). Débit estimé à environ 10m³/s le samedi 21/12/1991 à 23h par l'association départementale Drac-Isère (11m³/s avancés par le Dauphiné Libéré).</p> <div data-bbox="555 797 1152 1328" data-label="Image"> </div> <p><i>Illustration 9, 1991 : Ancien pont du Verderet qui permet d'accéder au parking SDIS/ST. Il reste les parapets aujourd'hui, mais le lit est canalisé/remblayé à gauche, et le dégrilleur à droite. L'ouvrage en charge déborde aussi bien en amont qu'en aval, par effet siphon.</i></p> <div data-bbox="526 1469 1181 1973" data-label="Image"> </div> <p><i>Illustration 10: Inondation du SDIS en décembre 1991</i></p>	<p>Dauphiné Libéré du 23 et 24/12/1991,</p> <p>Association Drac-Isère,</p> <p>Riverains</p>

<p data-bbox="486 902 1222 1003">Illustration 11, 1991 : crue du Verderet (photographies ci-dessus et ci-dessous : - parc de l'Hôtel-Restaurant de la Commanderie - parking de la caserne et des services techniques</p>

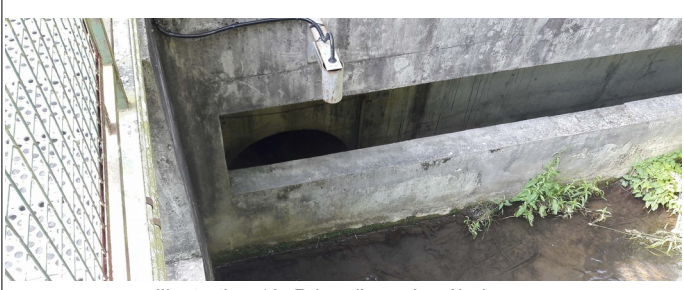
Numéro de localisation	Type d'aménagement / ouvrage	Maître d'ouvrage	Observations
			<p>embâcles (cf. photo ci-après).</p>

<p><i>Illustration 12: Prise d'eau du vélodrome</i></p> <p>Dans ce cas le dégagement de ces embâcles « à chaud » est impossible. En décembre 1991, lors d'une crue de niveau Q20 à Q30 (les 2 bassins de rétentions amont n'étaient pas encore réalisés), le vélodrome a été entièrement rempli suite à une obstruction de sa canalisation de restitution (Cf. photo ci-dessous).</p>

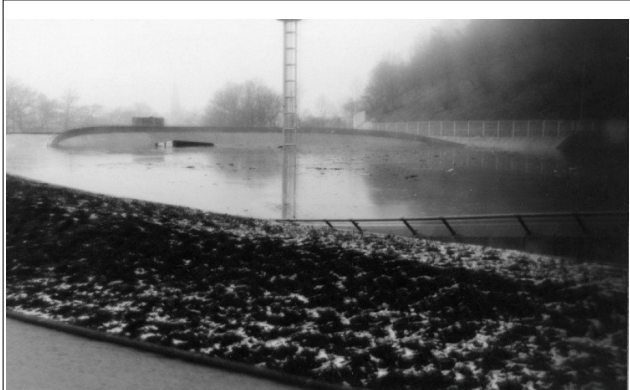
<p><small>Copyright © ASDI / Concept & Visuel</small></p> <p><i>Illustration 13: Rétention du vélodrome remplie en décembre 1991</i></p>
O.C.5	Entonnement avec dégrilleur automatisé	Commune	<p>Présence d'un ouvrage d'entonnement d'un tronçon busé sous l'avenue d'Échirrolles, dit pont des Ateliers. L'ouvrage est réalisé avec une grille à barreaudage serré et équipé d'un dégrilleur automatique à détection. En cas d'apports d'embâcles importants, le dégrilleur automatique ne suffit pas et une intervention humaine est nécessaire en continu. Le risque de débordement en rive gauche suite à une obstruction de la grille est important au droit des ateliers et des installations du SDIS.</p>

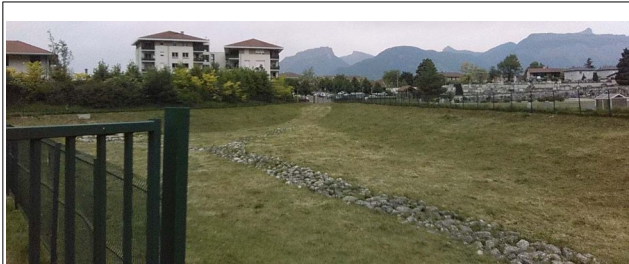
Numéro de localisation	Type d'aménagement / ouvrage	Maître d'ouvrage	Observations
O.C.6	Bassins de rétention du Crêt	Commune 2012	<p>2 bassins de rétention en série sont présents en parallèle de l'avenue d'Échirrolles au Sud du cimetière et des proches habitations. Ces bassins du Crêt (cf. photo ci-dessous) ont une capacité totale de stockage de 55 000 m³ avec un ouvrage de restitution en limite aval du tronçon à ciel ouvert au droit de l'avenue d'Échirrolles. Par sécurité, le bassin aval est équipé d'un déversoir se prolongeant sur un parcours à moindre dommage qui traverse l'avenue d'Échirrolles pour rejoindre une zone paysagère en rive gauche du lit majeur du Verderet aval (parc des Ruires).</p>

<p><i>Illustration 14: Bassin du Crêt n°1 vu depuis l'aval</i></p> <p>L'efficacité de ces bassins est bonne compte-tenu des volumes de stockage. Le risque d'une obstruction de la prise d'eau est exclu grâce à la présence du dégrilleur en amont, privant le ruisseau de ses flottants.</p>

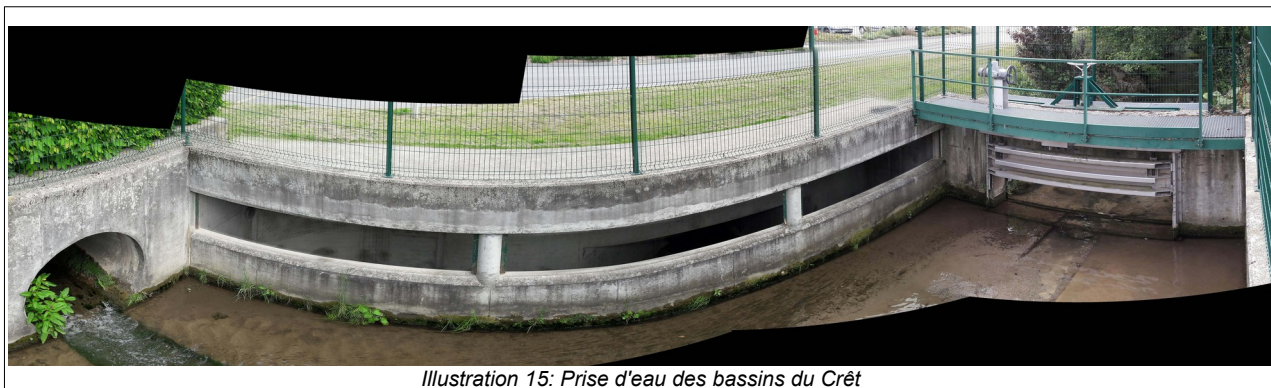
Illustration 15: Prise d'eau des bassins du Crêt

A l'aval, le ruisseau récupère l'exutoire et le trop plein des bassins du Crêt (4 m³/s), ainsi que les eaux de débordements du ruisseau de Montavie (4 m³/s). Il s'écoule alors sur toute l'étendue de son large lit majeur (jusqu'à 150m de large **[C3T]** et **[C2T]**) jusqu'à la rue Pierre Mendès France (RD 269) qu'il déborde très largement en inondant la zone industrielle au Nord ainsi que les plus proches habitations des Ruires (**[C1T]**). Par la suite, depuis la RD et jusqu'à son passage sous-terrain sous la rocade, le Verderet déborde largement en rive gauche et droite (**[C1T]**) du fait de la faible capacité de transit de son lit (4 à 6 m³/s maximum).
