Cartographie des aléas naturels prévisibles sur le territoire de Grenoble Alpes Métropole, dans le cadre de l'élaboration du PLUi

Commune de Le Gua

Note de présentation

Référence	18061329	Version	4.0
Date	septembre 2019	Édition du	30/09/19

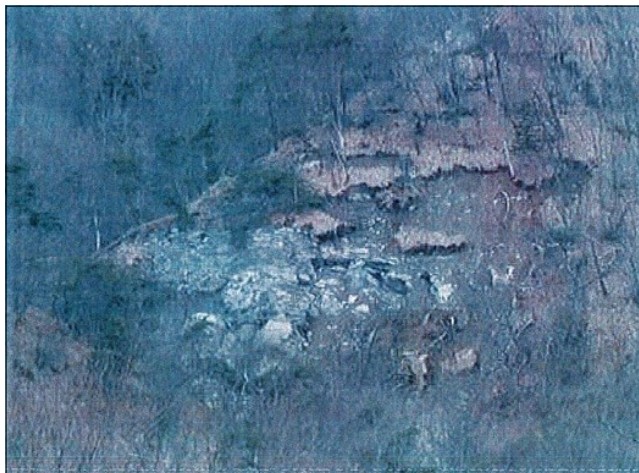
Photo 1 : Glissement de terrain dans le versant du Jonier à l'amont de Revolleyre en février 2015 (photo RTM).

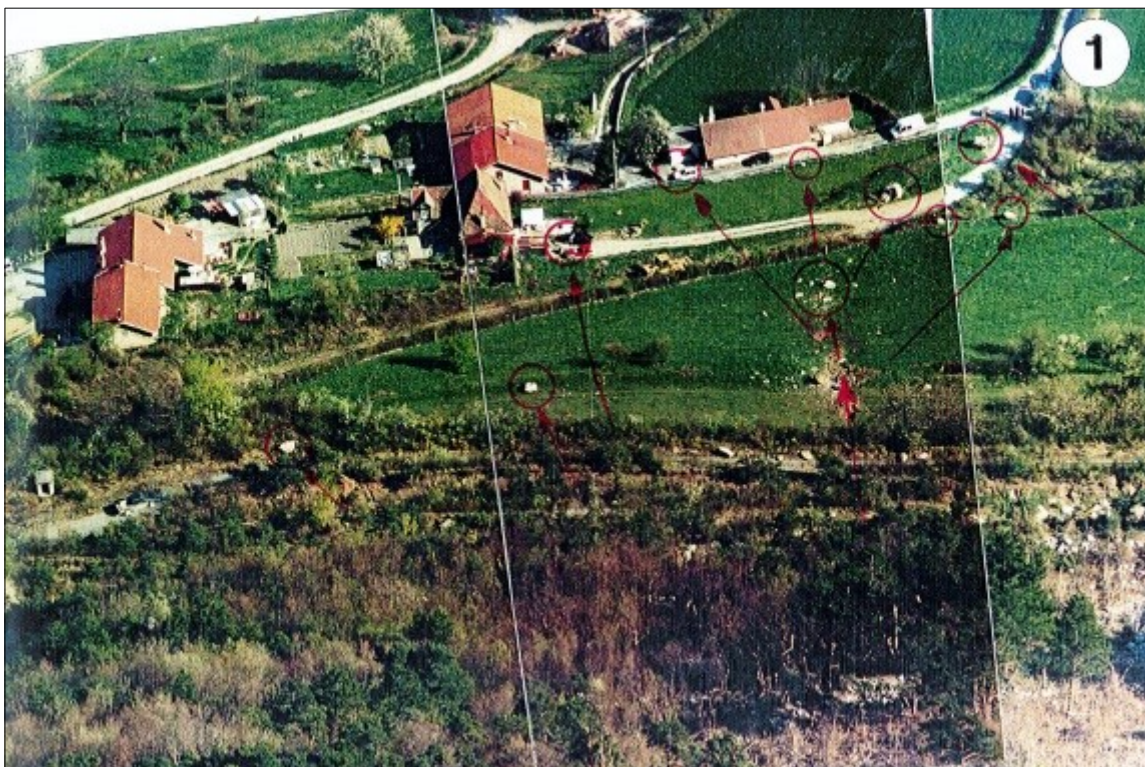
Photo 4 : Assemblage de photos du hameau de Champrond et des blocs éboulés en 1997 (source Mécanroc).

P.9	31 mars 1997	Effondrement d'un dièdre rocheux à l'amont du hameau de Champrond. Les blocs sont partis depuis la falaise de l'Église Saint-Michel (altitude 840 m) et ont atteint le hameau (430 m). Effondrement d'un compartiment rocheux, fracturé et surplombant à la base, d'un volume estimé à 600 m ³ , issu d'une falaise d'environ 25 m de hauteur. L'aspect de la fracture indique un phénomène ancien qui a évolué progressivement. Pas de facteur météo aggravant lors de la rupture. Le compartiment rocheux s'est fragmenté lors de la chute en blocs de 1 à 6 m ³ . Un terrassement réalisé par la société VICAT lors de l'exploitation des carrières a fait office de piège à blocs. Des blocs de 1 à 4 m ³ sont arrivés au niveau des habitations et des jardins, écrasant 3 véhicules et endommageant légèrement deux maisons. Sans cette protection providentielle, les dégâts matériels et humains auraient été considérables. Voir en Annexe 3 : Photo 2 à 7	Réf. 12 et 13

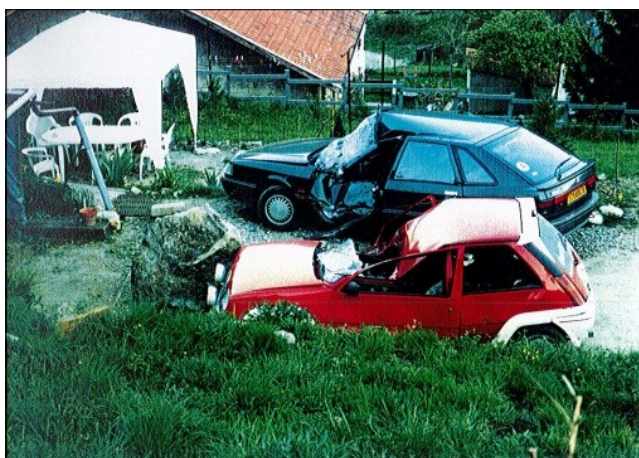
Photo 5 : Blocs éboulés sur les voitures en 1997 à Champrond (photo Mécanroc).

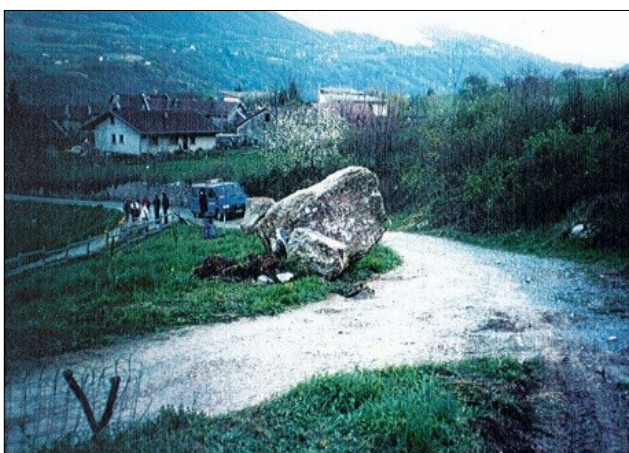
Photo 6 : Blocs éboulés à Champrond en 1997 (photo Mécanroc).

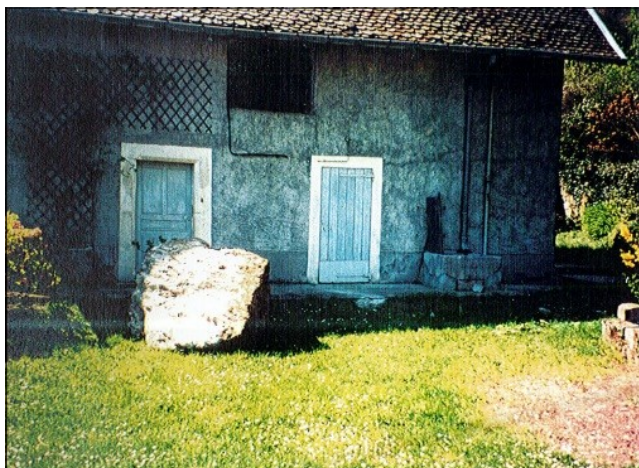
Photo 7 : Bloc éboulé à Champrond en 1997 (photo Mécanroc).

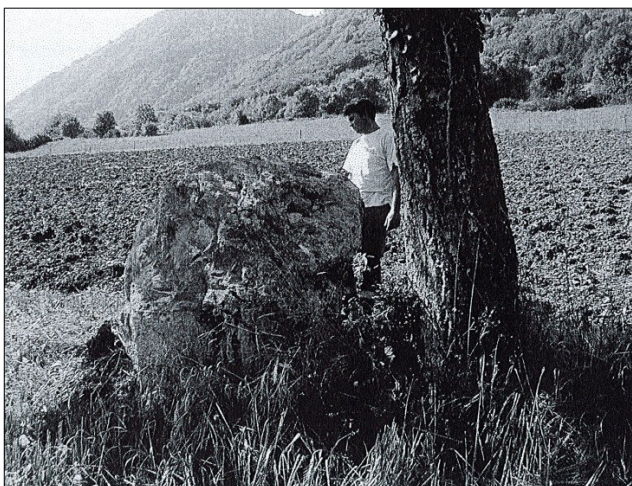
Photo 8 : Bloc éboulé au nord de La Pierre en mai 2001 (photo Hydrokarst).

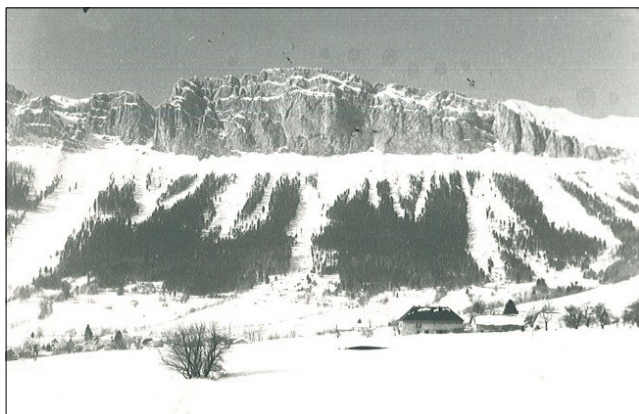
Photo 9 : Panorama du versant à l'amont de Prénelfrey suite aux avalanches de janvier 1981 (photo RTM).

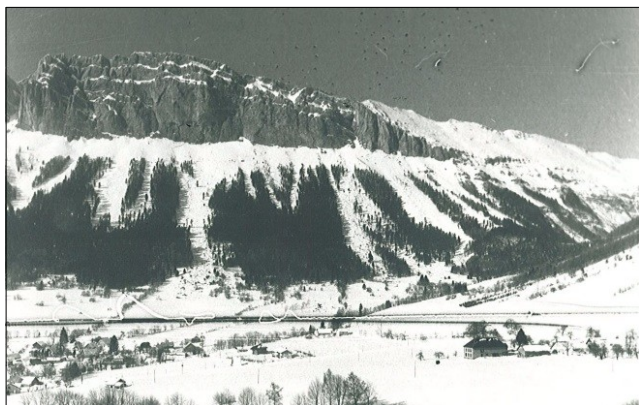
Photo 11 : Panorama du versant à l'amont de Prénelfrey suite aux avalanches de janvier 1981 (photo RTM).

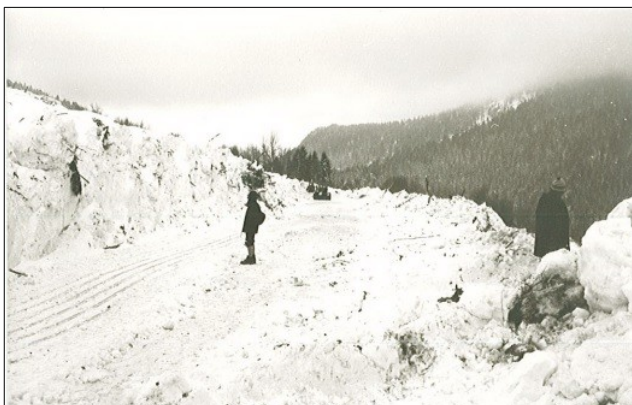
Photo 12 : Dépôts de l'avalanche de janvier 1981 à l'aval du Col de l'Arzelier sur la RD8b (photo RTM).

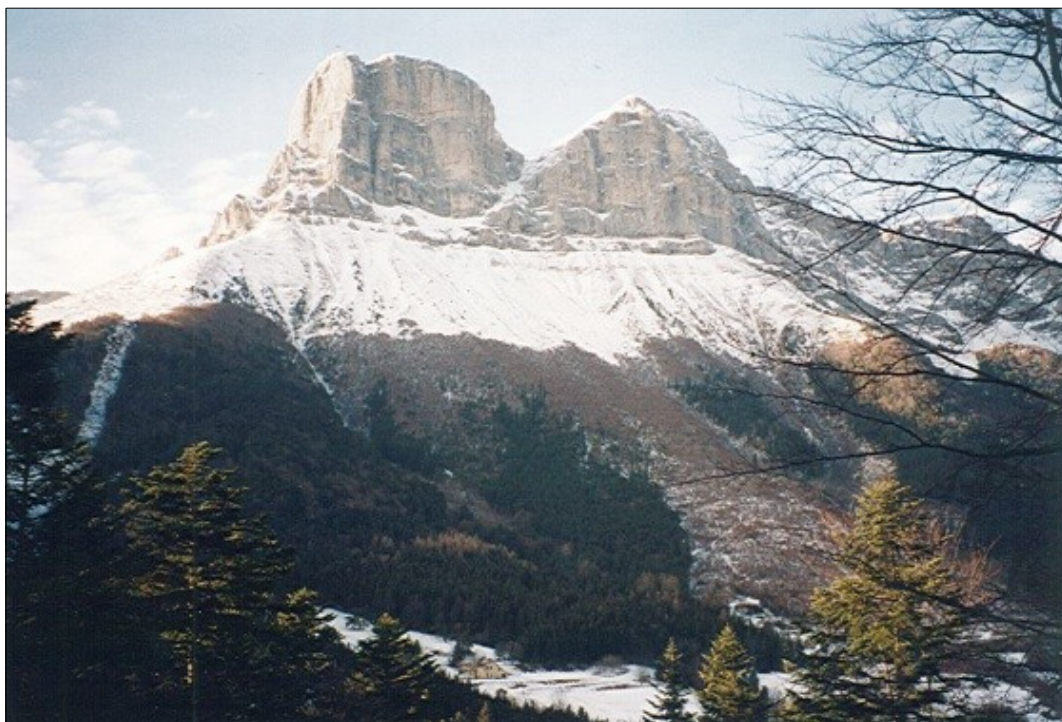
Photo 13 : Photo du versant à l'aval du Col de L'Arzelier suite à l'avalanche de janvier 1981 (photo RTM).

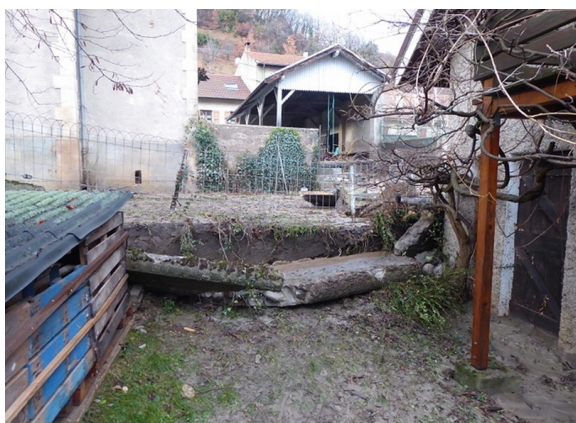
Photo 14: Murs d'enceinte effondrés au niveau de l'ancienne école suite à la crue du ruisseau de Combe Noire, le 4 janvier 2018

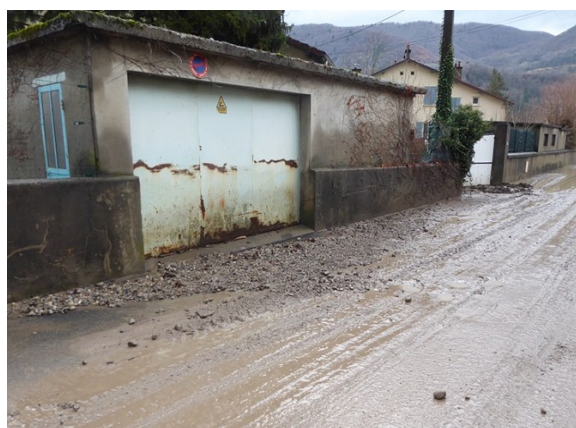
Photo 15: Rue des jardins couvertes de boue suite au débordement du ruisseau de Combe Noire, le 4 janvier 2018

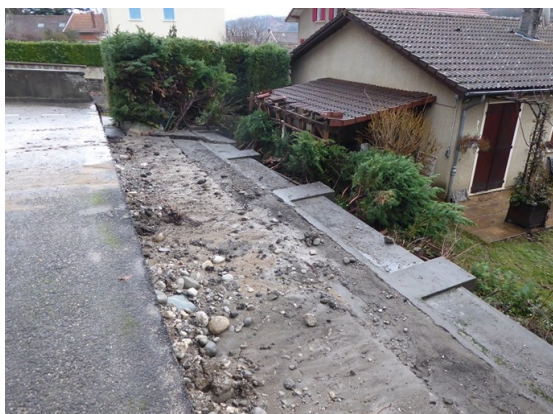
Photo 16: Mur effondré sous le café des voyageurs suite aux débordement du ruisseau de Combe Noire et du ruisseau de la Ferrière le 4 janvier 2018
