Cartographie des aléas naturels prévisibles sur le territoire de Grenoble Alpes Métropole, dans le cadre de l'élaboration du PLUi

Commune de Herbeys

Note de présentation

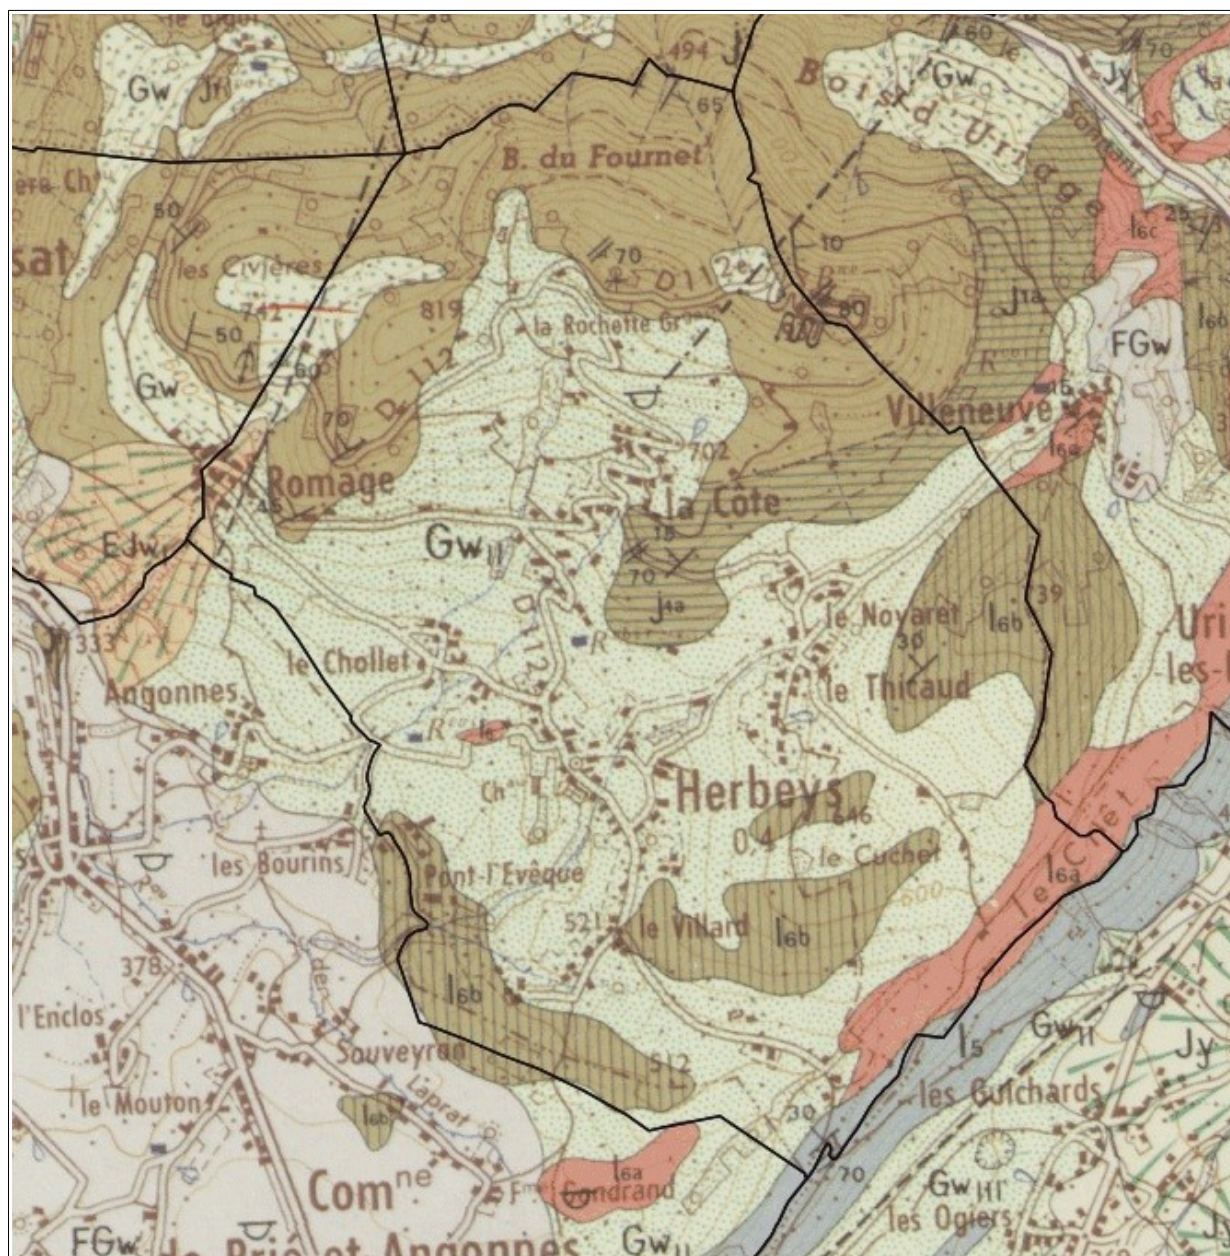
Figure II.2: extrait de la carte géologique au 1/50000 du BRGM.

Sur la moitié nord de la commune, le substratum est constitué d'une alternance de marnes schisteuses et de calcaires argilo-sableux sombres du Bajocien (j_1 et j_{1a} sur la carte géologique). L'ensemble, de quelques centaines de mètres d'épaisseur, est assez dur et compact, bien que pouvant être soumis localement à des phénomènes d'altération et de glissements. Ces terrains forment le relief principal de la commune, culminant au Fort des Quatre-Seigneurs.

Sur la moitié sud, le substratum est fait de terrains de l'Aalénien. Il s'agit de calcaires gris sableux en petits bancs (l_{6b}) encadrés par deux niveaux de schistes argilo-siliceux bruns ou noirs (l_{6a}). En limite communale avec Vaulnaveys-le-Haut, on trouve des terrains du Toarcien (l_5) : des calcaires

Le substratum est assez largement recouvert par des dépôts glaciaires würmiens (moraines notées Gw). Localement, à Romage, le substratum est recouvert d'un cône d'origine mixte (éboulis et solifluxion) post würmien (EJw₁).

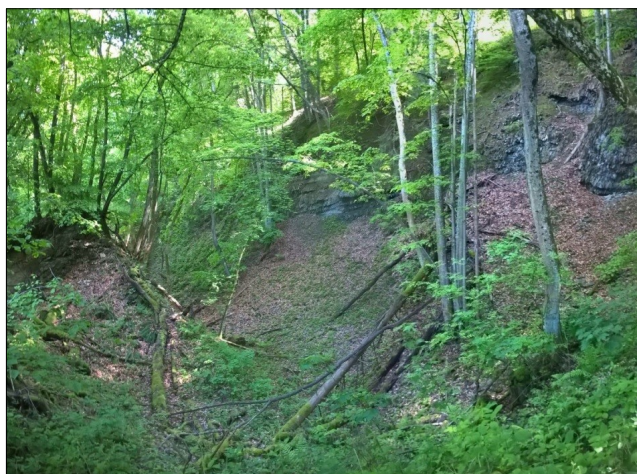
Photo 3: Niche d'arrachement sommitale dans le Bois du Fournet

Numéro de localisation	Date / fréquence	Description / observations / photos	Sources
G.1	Hiver 1978	Un glissement de terrain s'est produit sur la parcelle n°14 à La Marèche suite à de fortes pluies sur neige. Le glissement se serait activé suite à un renvoi d'eau par le cantonnier depuis la RD112. Plusieurs dizaines de mètres cubes de matériaux ont dû être évacués. 1,5 à 2 m de hauteur de terre se sont stockés contre la maison directement à l'aval.	Riverains
Localisation imprécise	1987, 1994	Glissements de terrain dans le versant de la Combe de Gières. Obstruction de la RD524 sur la commune de Saint-Martin-d'Uriage en 1987. L'ensemble du versant est sujet aux coulées de boues. Des glissements de talus visibles au niveau des pistes forestières soulignent la sensibilité du versant.	RTM Obs terrain
G.3	Avant 1937 (analyse des photos aériennes)	Trace d'un ancien glissement rocheux dans la partie amont du versant du Bois-du-Fournet : présence d'une importante niche d'arrachement et paquets glissés. Le glissement ne présente plus de signe d'activité aujourd'hui (zones de distension comblées de terre et de feuilles, arbres de grande hauteur développés sur la masse glissée) mais certaines fissures ouvertes plaident : – soit pour des réactivations ponctuelles et localisées ; – soit pour un mouvement d'ensemble très lent ne perturbant pas l'activité biologique. La partie inférieure du glissement n'a pas pu être prospectée, aussi le comportement frontal de la masse glissée n'a pas été déterminé. Voir Annexe 3 : Photo 3, 4, 5 et 6.	Obs terrain RTM

La zone de glissement rocheux dans la partie amont du Bois-du-Fournet a été classée en aléa très fort (G4 : intensité élevée à très élevée).

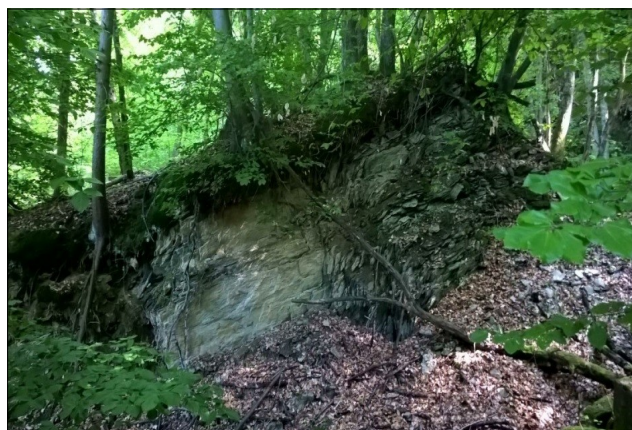
Photo 4: Paquet de versant glissé, avec zone de broyage chevauchante visible sur la partie amont.

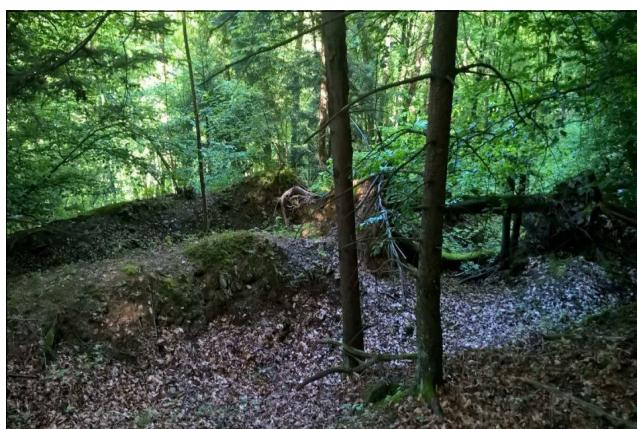
Photo 5: Paquets glissés plus en aval.
