# Cartographie des aléas naturels prévisibles sur le territoire de Grenoble Alpes Métropole, dans le cadre de l'élaboration du PLUi

## Commune de Notre-Dame-de-Mesage

### Note de présentation

Référence	18061329	Version	4.0
Date	20 septembre 2019	Édition du	04/08/17

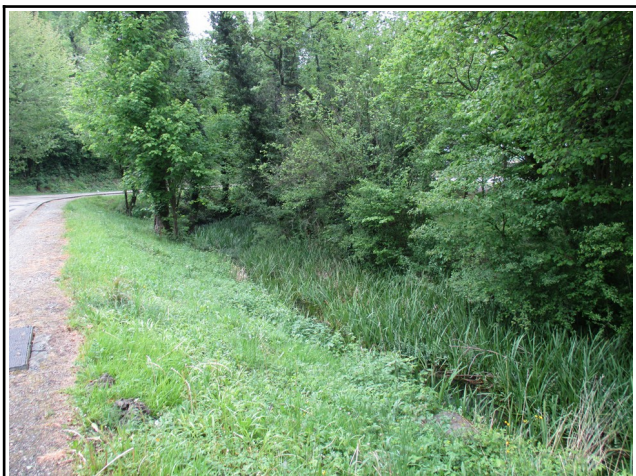
Photo 1: Zone de divagation des eaux au lieu-dit « La Commanderie »

Numéro de localisation	Date/fréquence	Description / observations / photos	Sources
C.1		Au lieu-dit « La Touche », le ruisseau longe le pied de versant. Son lit est peu profond. Des débordements sont possibles en rive droite avant d'atteindre la section busée.	Obs. terrain
C.2	-	Au lieu-dit « La Commanderie », les berges du ruisseau sont plus basses en rive droite. Des débordements sont possibles jusqu'au remblai de la route. ( cf Photo 1)	Obs. terrain

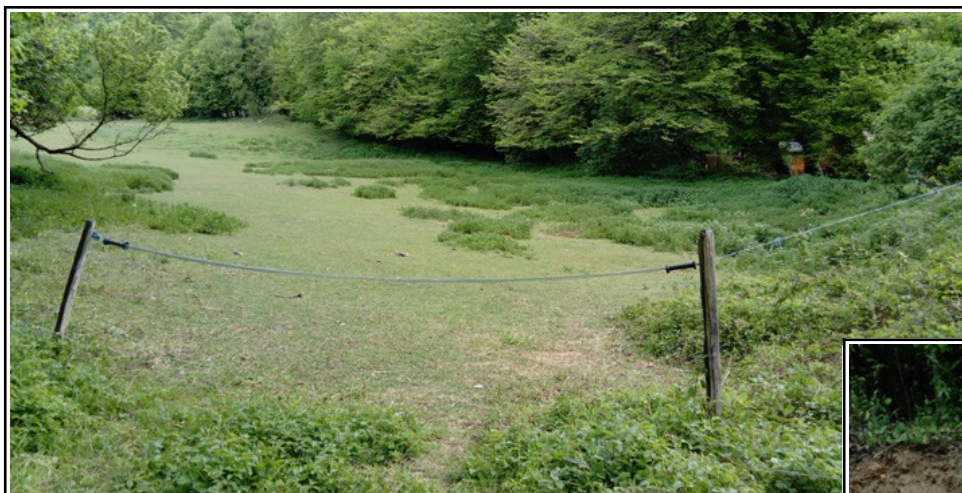
Photo 2: Zone de stagnation d'eau au lieu-dit « La Combe »

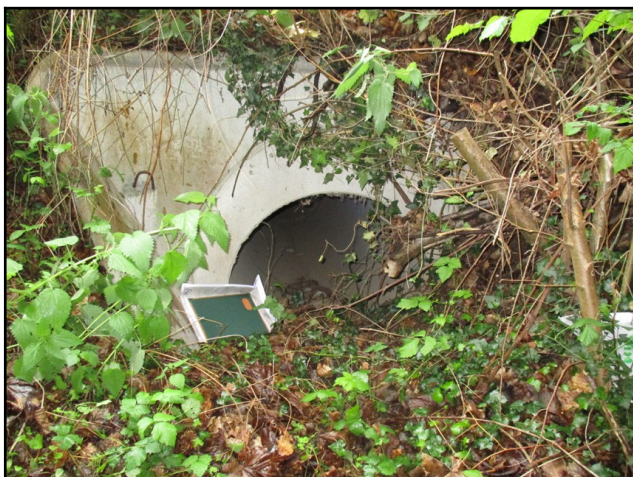
Photo 4: Buse en partie obstruée par des matériaux

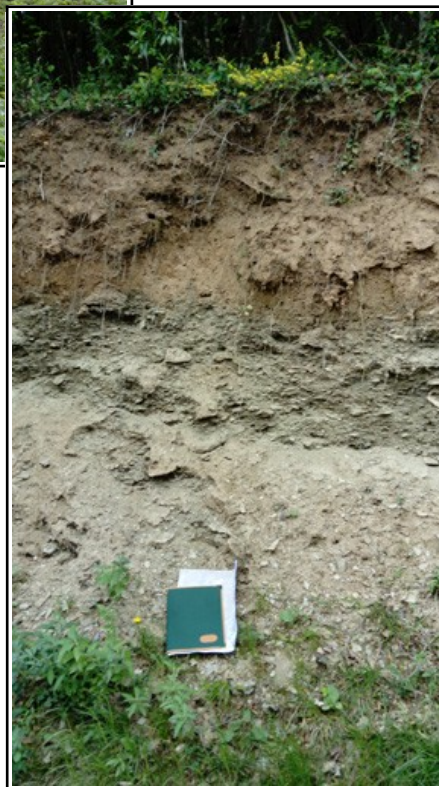
Photo 3: Épaisseur des terrain de couverture à l'ouest de Saint-Sauveur

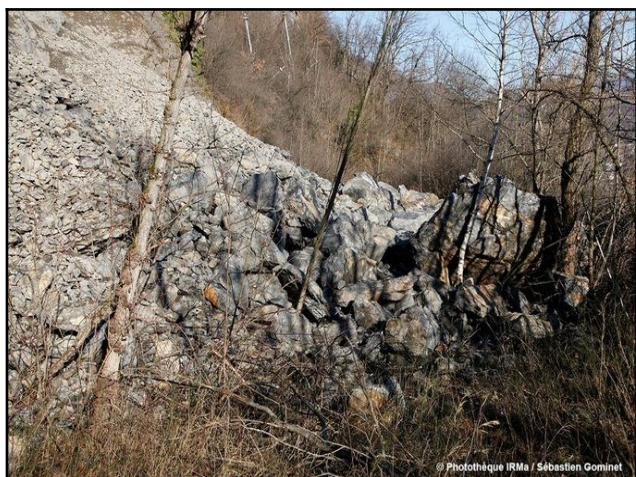
Photo 6: Éboulement du 3 janvier 2015 – source IRMA

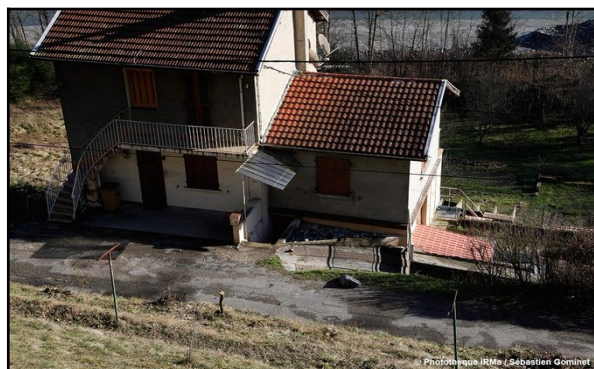
Photo 5: Bloc de 5l arrivé sur la route des Plâtrières suite à l'éboulement du 3 janvier 2015 – source IRMA

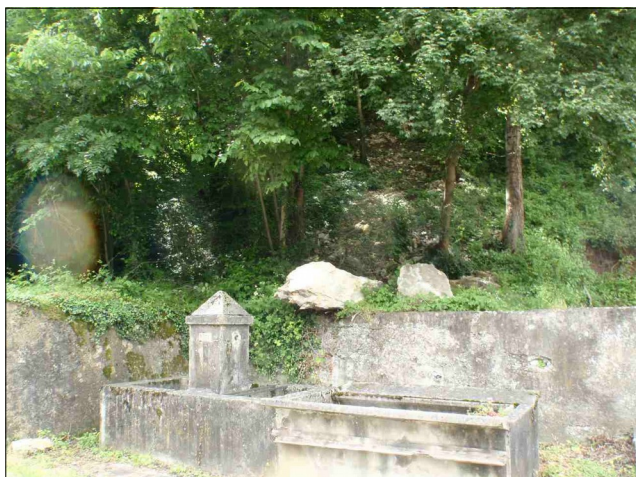
Photo 8: Éboulement de décembre 2012

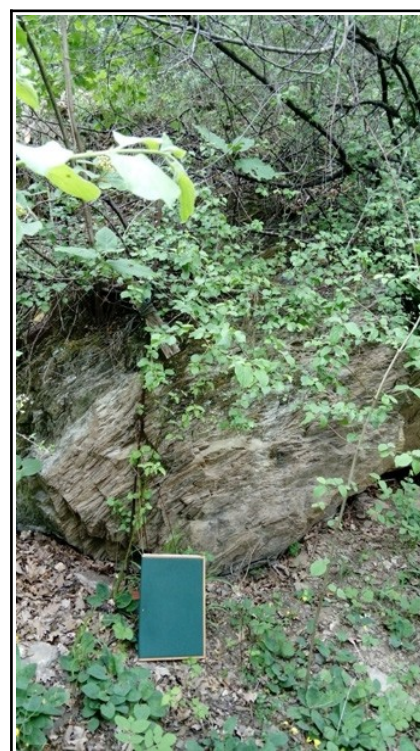
Photo 7: Bloc pouvant potentiellement basculé dans le versant

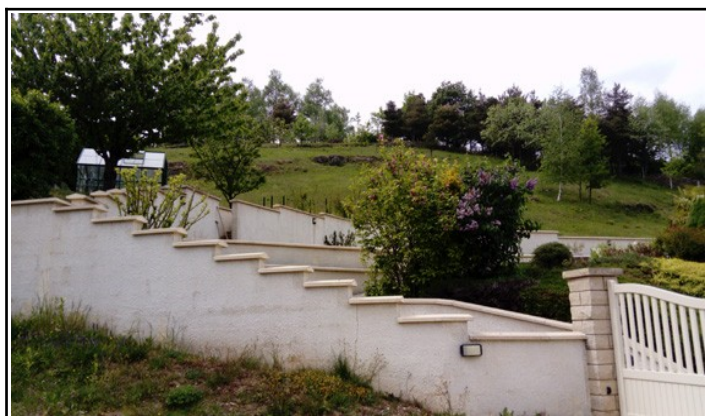
Photo 10: affleurements rocheux au lieu-dit Le Chazeaux

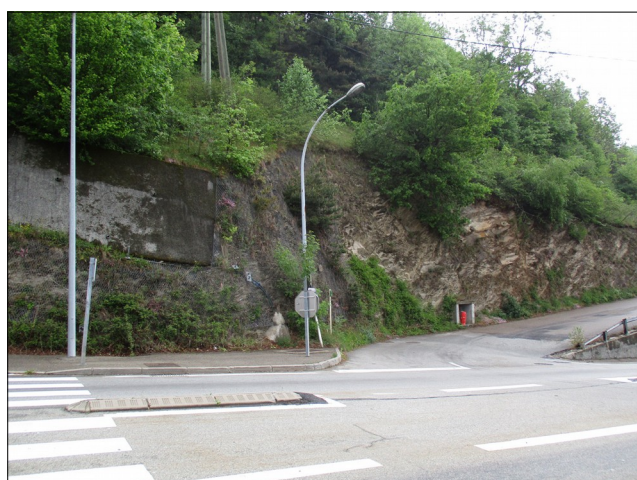
Photo 11: Talus rocheux le long de la RN 85

De même, le long de la RD 85, plusieurs sections de talus rocheux présentant un état de fracturation plus ou moins important, ont été classées en **aléa fort (P3) ou moyen (P2)** de chutes de pierres et de blocs.

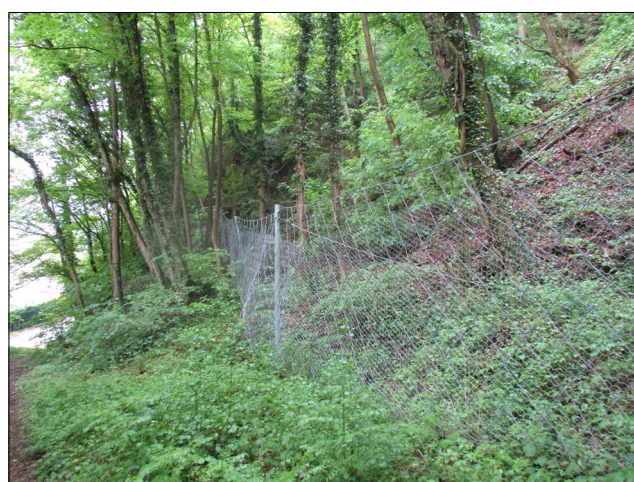
Photo 12: filet ASM au lieu-dit La Maconnière

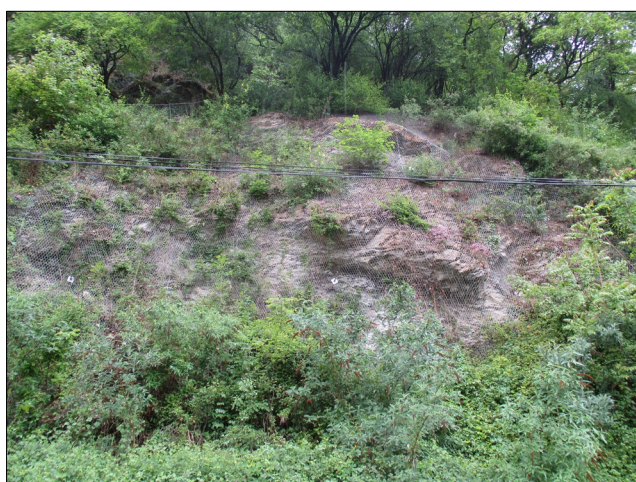
Photo 13: Filet plaqué à La Maconnière

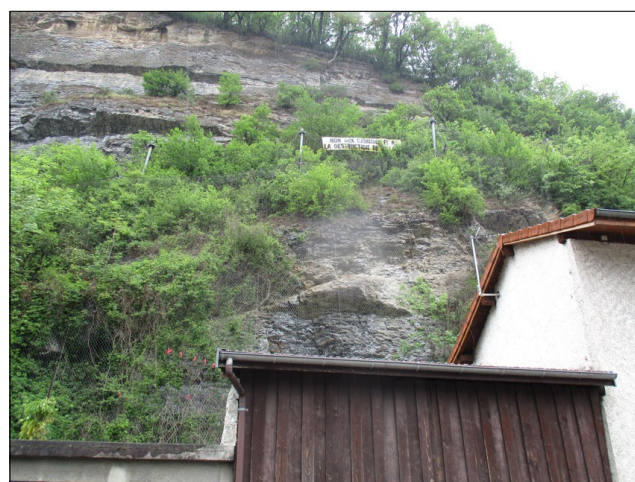
Photo 14: Filet ASM et filets pendus au lieu-dit « La Maconnière »

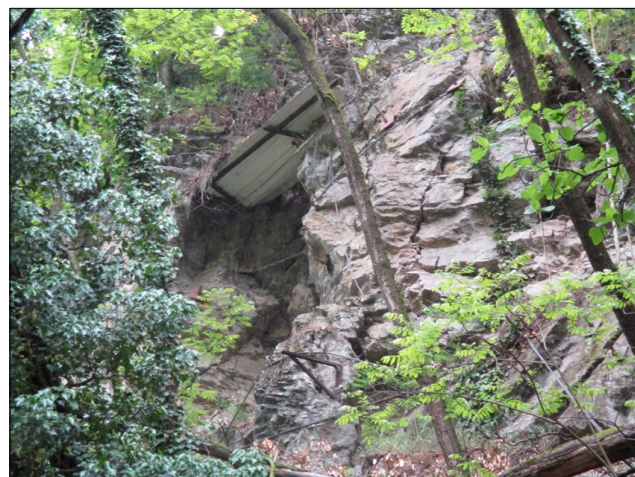
Photo 16: Ancrages à l'amont de la route des Plâtrières

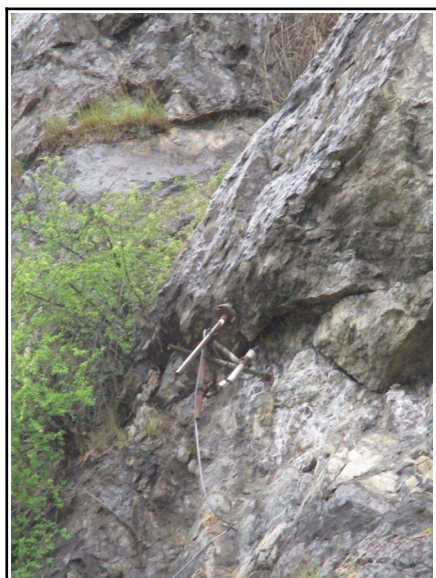
Photo 17: instrumentation du massif rocheux

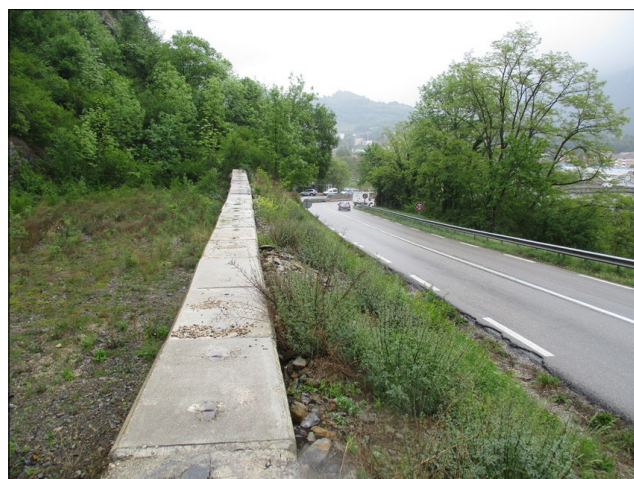
Photo 18: Muret en béton le long de la RN85

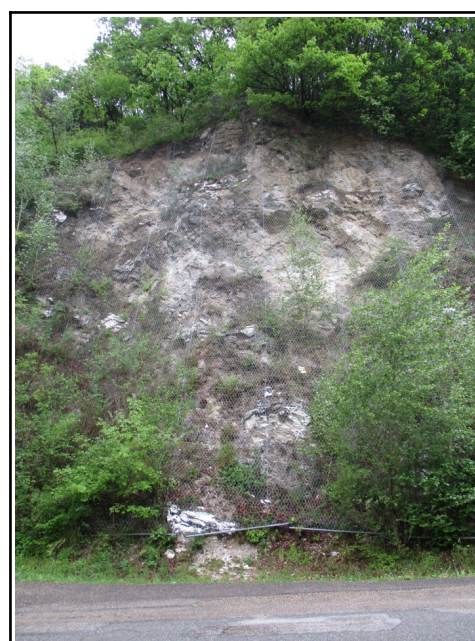
Photo 19: Grillage pendu au niveau de l'école

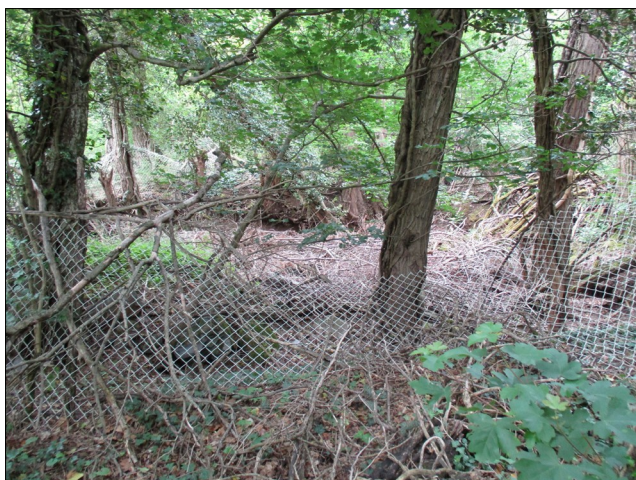
*Photo 20: Fontis au-dessus de la cavité de La Touche*

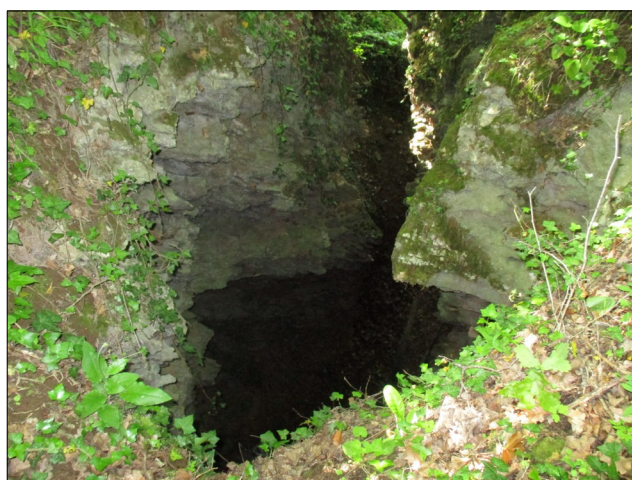
*Photo 21: Fontis à proximité du Trou-de-la-Chèvre*

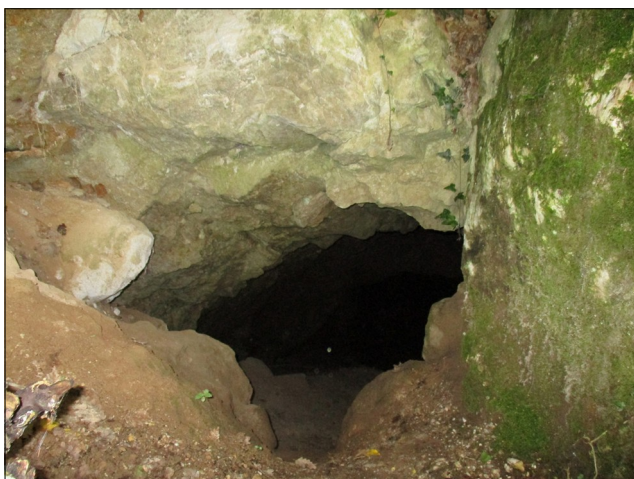
*Photo 22: Entrée de la cavité de La Touche*

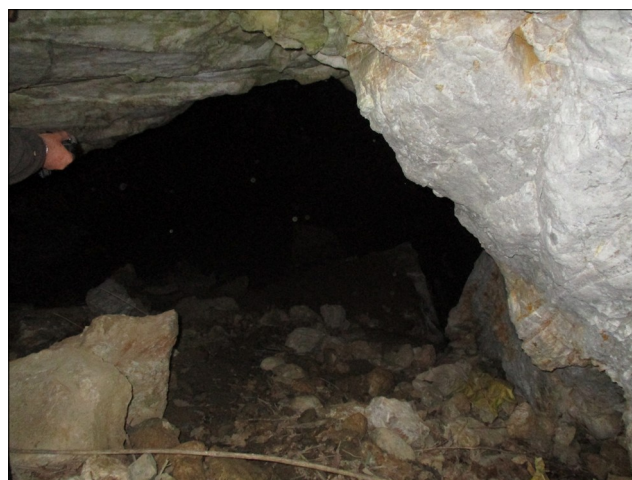
*Photo 23: Entrée de la cavité de La Commanderie*

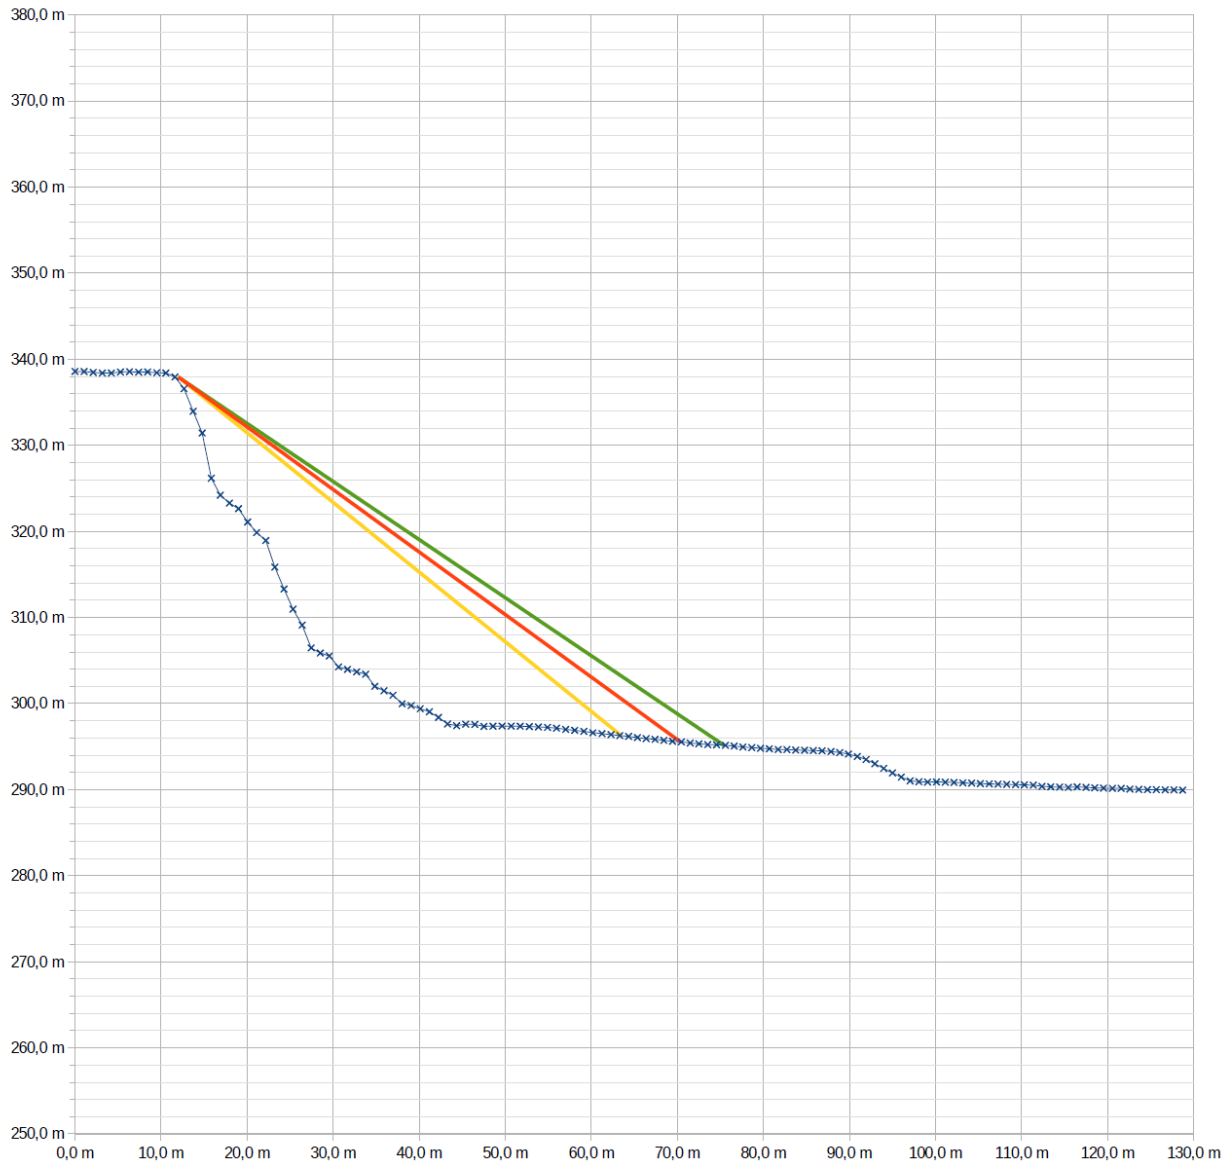
Commune **Notre-Dame de Mésage**  
 Profil 2  
 MNT Lidar 1m

Angles ligne d'énergie			
	Angle	X	Z
Estimation angle max	3°	par rapport à $\beta$	
Estimation angle min	-2°	par rapport à $\beta$	
Angle de référence	36°	12,0 m	337,9 m
		70,3 m	295,5 m
Angle max	39°	12,0 m	337,9 m
		63,5 m	296,3 m
Angle min	34°	12,0 m	337,9 m
		75,4 m	295,2 m

Blocs observés		
numéro	X	Z
Bloc 1		300 m
	0 m	290 m

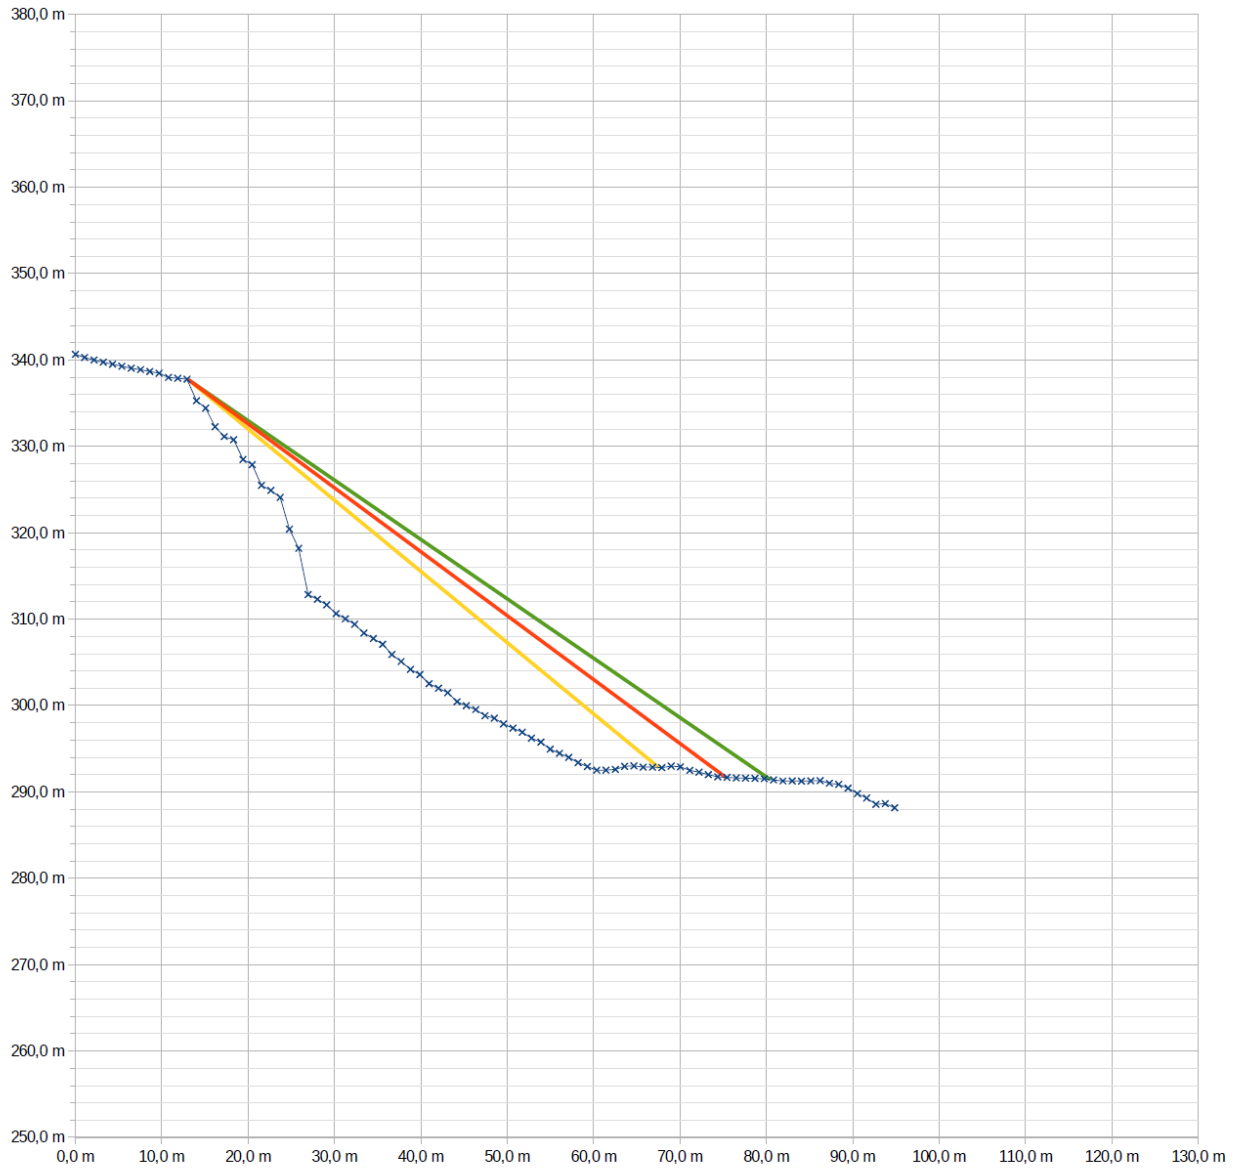
Angles ligne d'énergie			
	Angle	X	Z
Estimation angle max	3°	par rapport à $\beta$	
Estimation angle min	-2°	par rapport à $\beta$	
Angle de référence	37°	13,0 m	337,8 m
		75,3 m	291,7 m
Angle max	40°	13,0 m	337,8 m
		67,5 m	292,8 m
Angle min	35°	13,0 m	337,8 m
		80,4 m	291,4 m

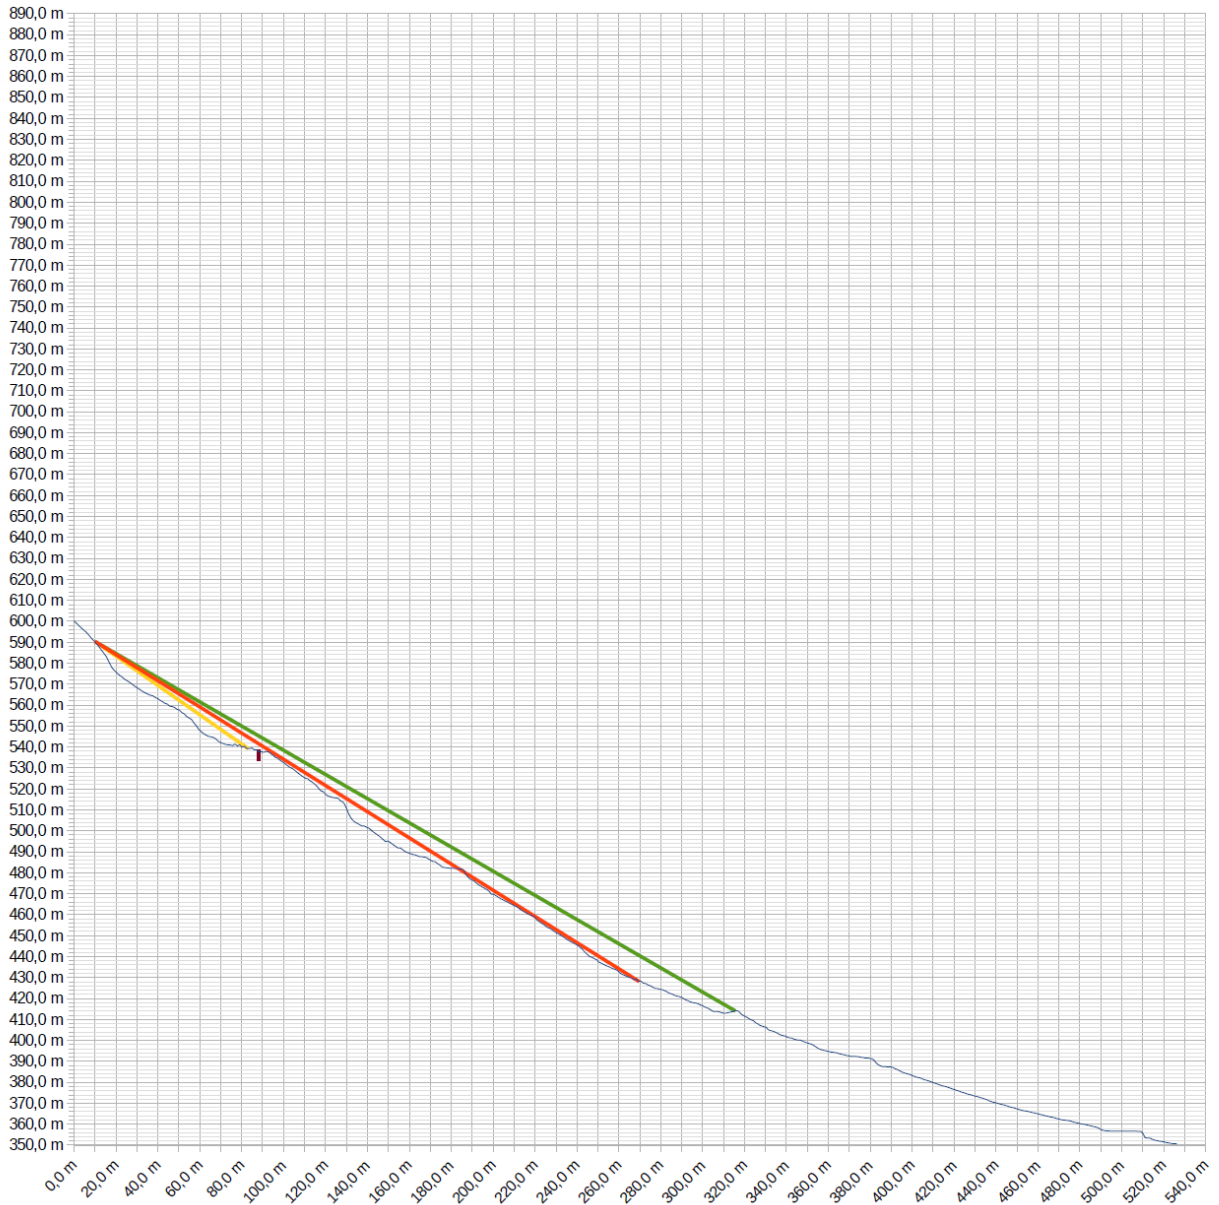
Angles ligne d'énergie			
	Angle	X	Z
Estimation angle max	3°	par rapport à $\beta$	
Estimation angle min	-2°	par rapport à $\beta$	
Angle de référence	32°	10,0 m	590,4 m
		269,7 m	428,1 m
Angle max	35°	10,0 m	590,4 m
		83,1 m	539,2 m
Angle min	30°	10,0 m	590,4 m
		315,5 m	414,0 m

Blocs observés		
numéro	X	Z
RN 85	88 m	538,6
	88 m	534 m
