Cartographie des aléas naturels prévisibles sur le territoire de Grenoble Alpes Métropole, dans le cadre de l'élaboration du PLUi Commune de Quaix-en-Chartreuse

Note de présentation

Maître d'ouvrage : Grenoble Alpes Métropole
AMO : Service RTM Isère / PROGéo Environnement

Référence	18061329	Version	4.0
Date	septembre 2019	Édition du	16/08/17

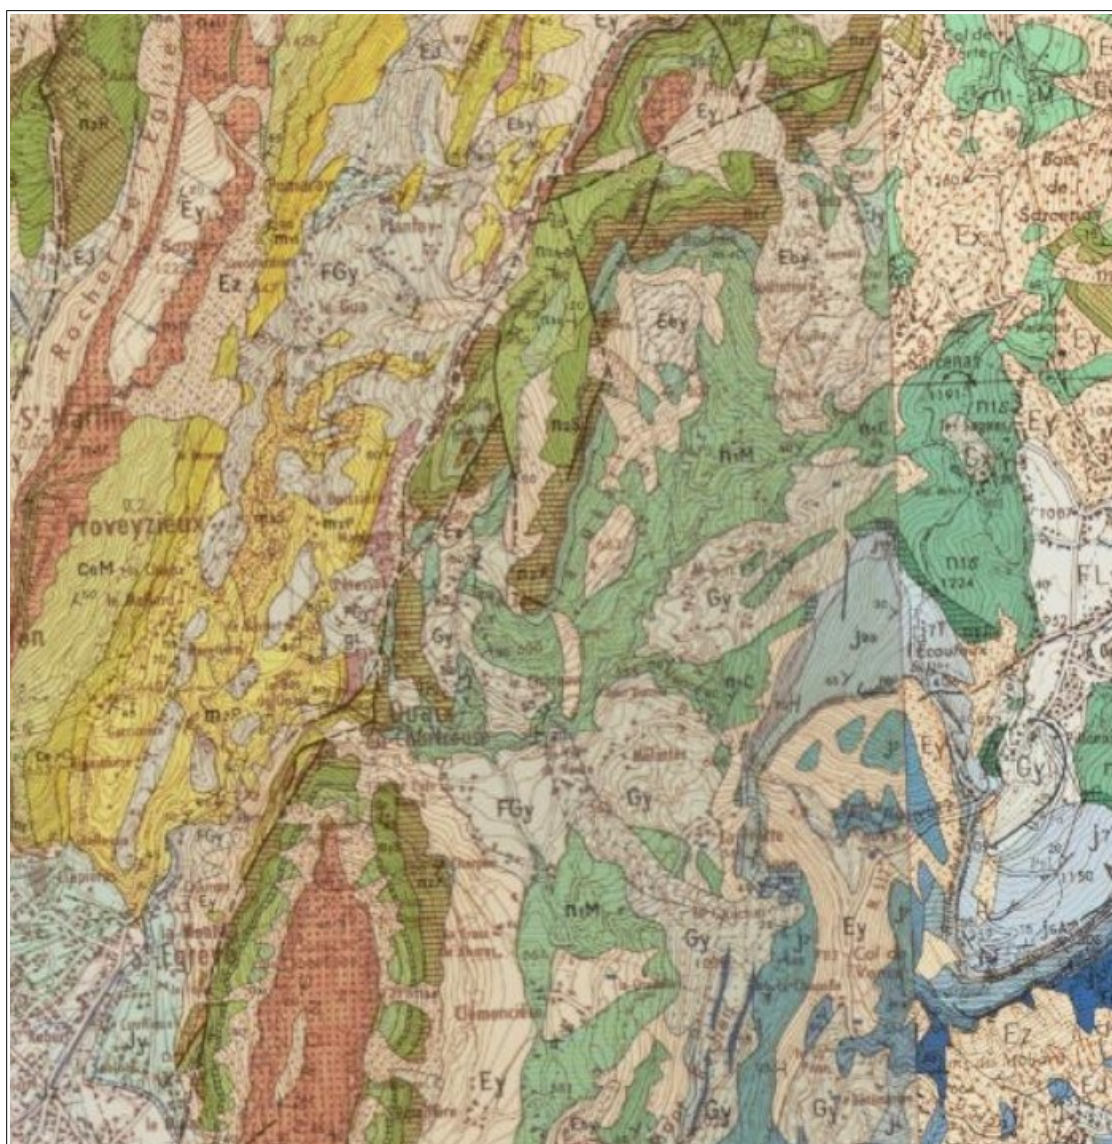
Figure II.4: extrait de la carte géologique.

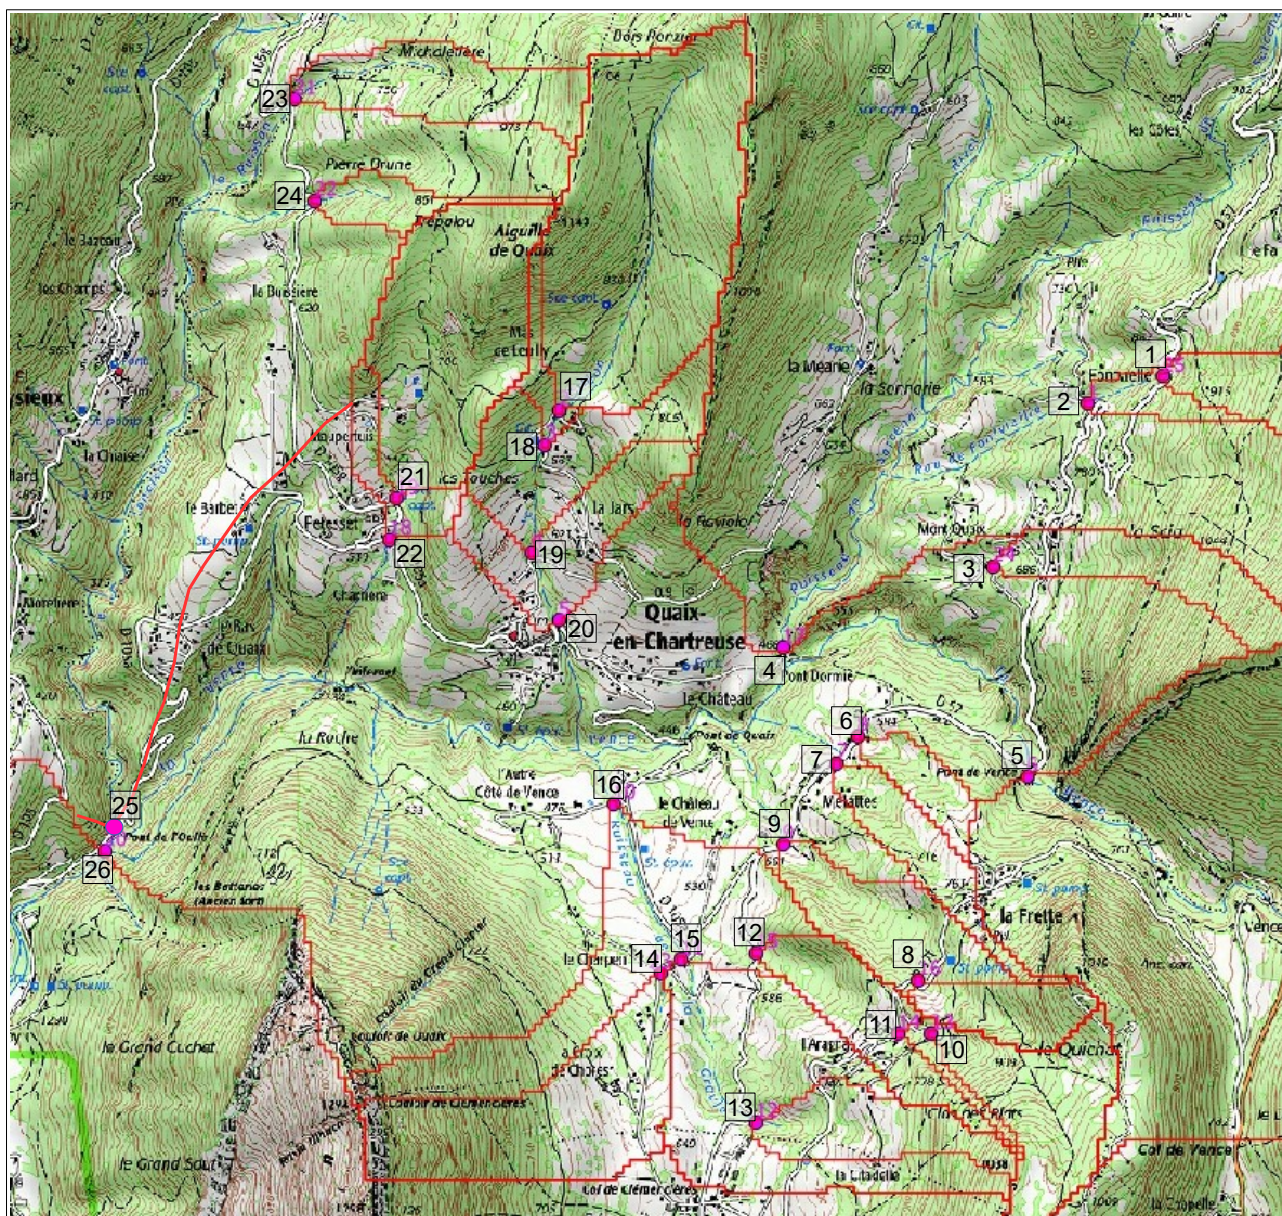
Figure III.2: carte des bassins versants et sous-bassins versants de la commune (zoom au niveau des exutoires).

N° Bassin Versant (BV)	Superficie (ha)	Débit décennal Q10 (m ³ /s)	Débit centennal Q100 (m ³ /s)
1	28,32	0,2	1,1
2	34,31	0,2	1,1
3	20,71	0,2	0,7
4	1236,4	4,3	20
5	1581,68	5,3	20
6	8,42	0,1	1,5
7	14,6	0,2	0,6
8	12,6	0,1	0,4
9	35,06	0,3	1,1

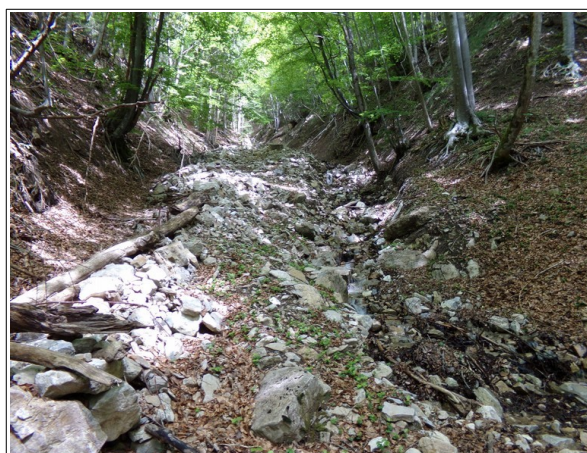
Photo 2: vue de la partie amont du ruisseau du Rivet. On notera les importants dépôts solides dans le lit.

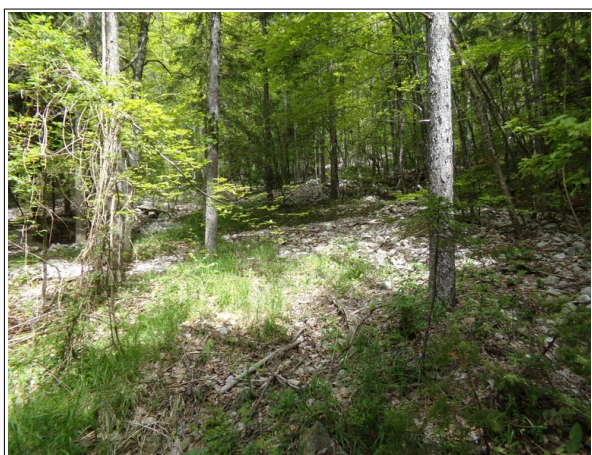
Photo 4: dépôts torrentiels (engravements) de la combe de Prés-de-Quaix dans le bois des Salanches.

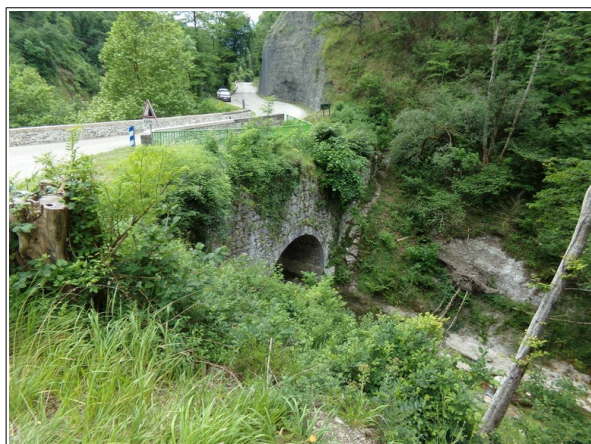
Photo 5: pont amont du Tenaion (ancienne route). On notera l'ouverture plutôt réduite.

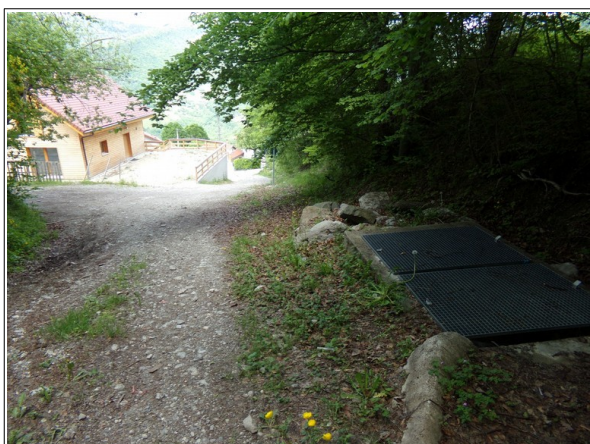
Photo 9: axe d'écoulement possible débouchant dans le hameau de La Frette. A droite, on distingue l'ouvrage d'un trop plein de réservoir d'eau.

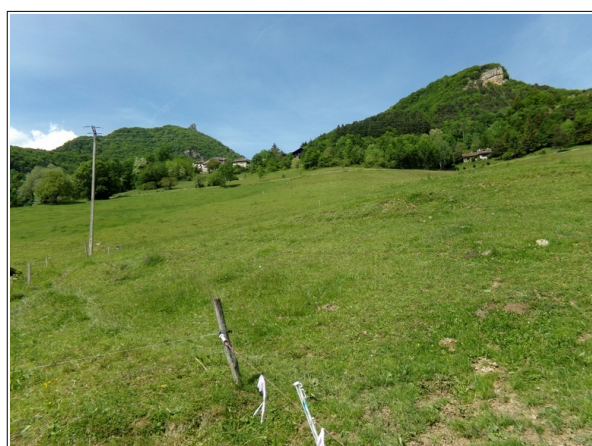
Photo 11: topographie diffuse à l'amont du village de Quaix pouvant générer de faibles ruissellements.

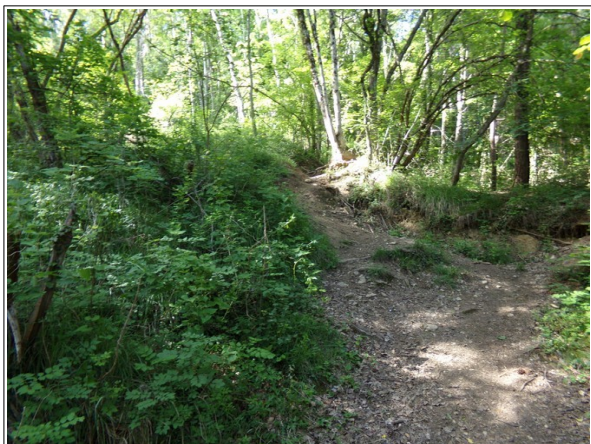
Photo 14: glissement de terrain à l'aval de la route de La Méarie (au droit de la falaise de La Raviolle). La route est touchée ainsi qu'un espace boisé.

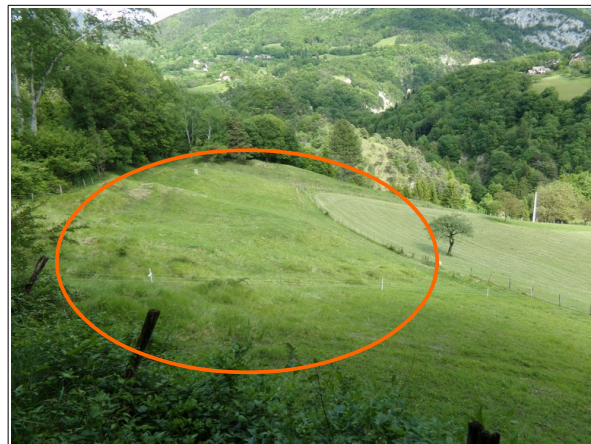
Photo 13: partie aval du glissement de terrain présent au pied de la falaise de La Raviolle. On notera les déformations du sol au niveau de la prairie.

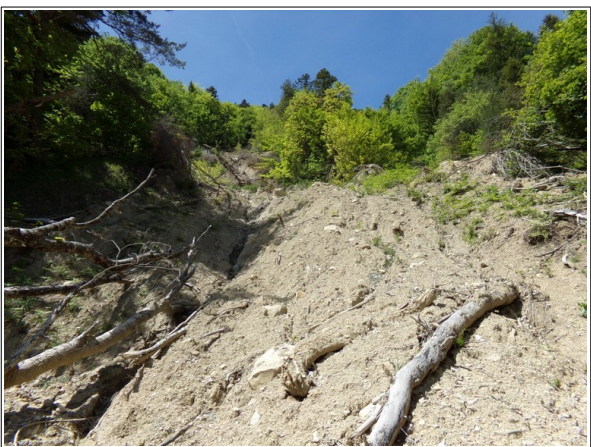
Photo 17: Partie amont de la coulée de boue de La Méarie.

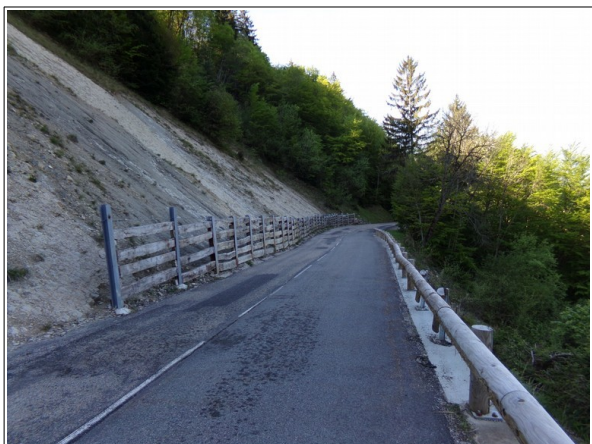
Photo 19: zone de glissement à l'amont de la RD57 en limite communale de Sarcenas. On notera le banc marneux mis à nu, le mur de soutènement de la route et la barrière piégeant les matériaux.

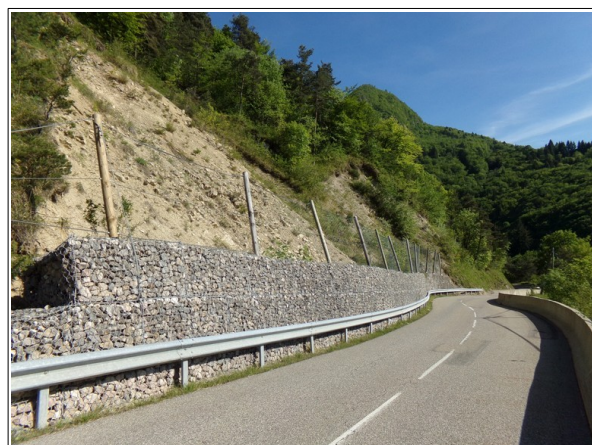
Photo 21: glissement de talus de la RD57 au sud de Mont-Quaix et gabions destinés à contenir les matériaux.

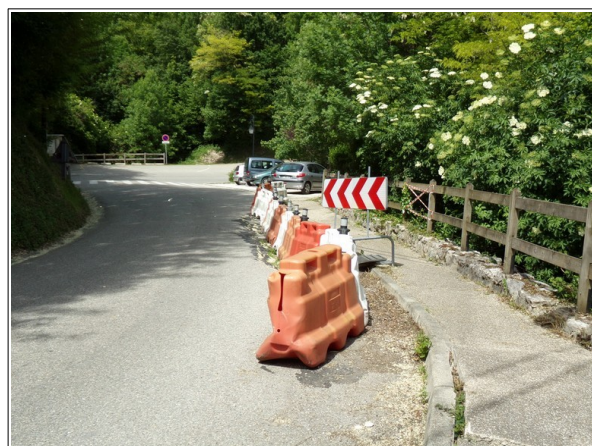
Photo 23: chaussée de la RD105a affaissée dans la traversée du village de Quaix.

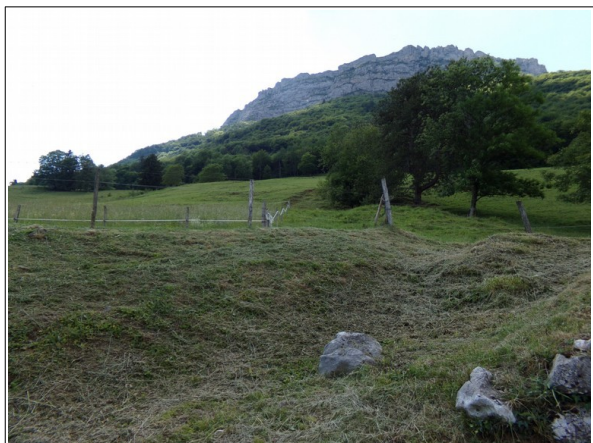
Photo 25: Traces d'instabilités au pied du versant du Néron, à la hauteur du hameau de la Croix-de-Chores.

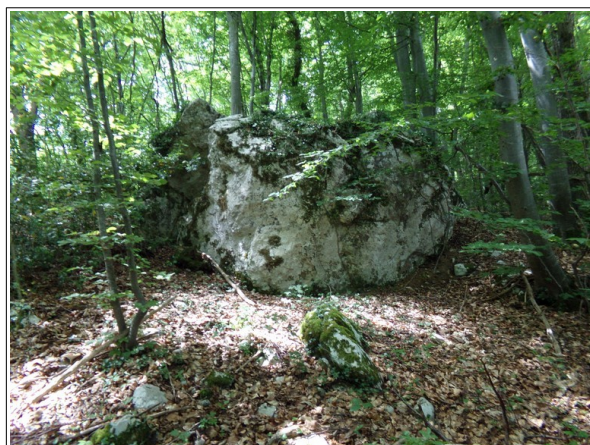
Photo 28: présence de blocs au pied du versant du Néron.

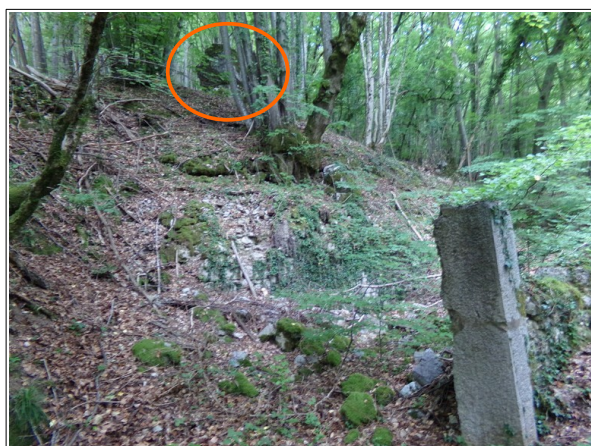
Photo 29: bâtiment en ruine et présence de blocs au pied du versant du Néron.

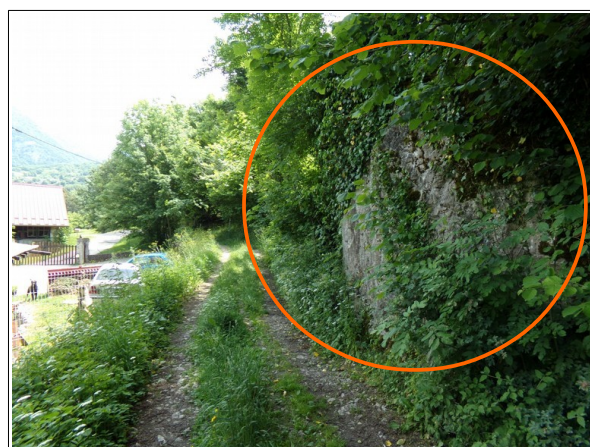
Photo 30: bloc éboulé en 1893 dans le hameau de l'Autre-Côté-de-Vence. On notera la proximité du bâti.

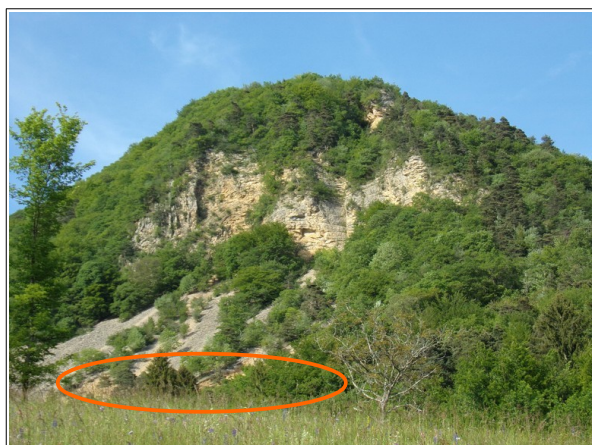
Photo 33: gros plan sur la falaise de Maupertuis. On notera l'aspect très fracturé de la roche. On distingue également une partie du terrassement de la piste ouverte dans l'éboulis.

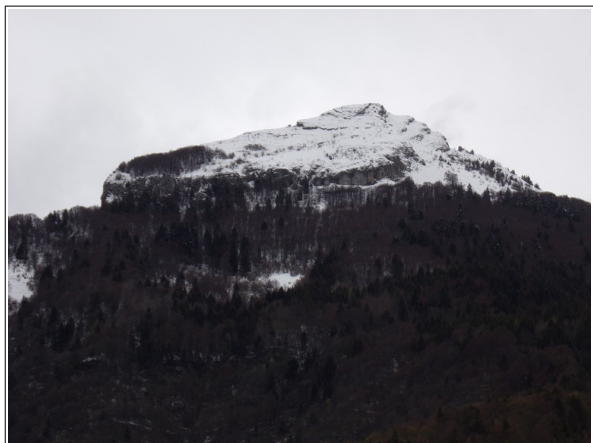
Photo 39: sommet de la Pinéa potentiellement avalancheux.

De mémoire d'habitant, aucune avalanche n'est historiquement connue au sommet de la Pinéa. Le secteur présente cependant toutes les conditions pour que des coulées de neige surviennent, avec des pentes par endroit supérieures à 35°. On ne distingue pas de couloir préférentiel d'écoulement (pas de concentration de coulée neigeuse). Le phénomène peut se déclencher n'importe où sur le sommet, sur environ 200 mètres de large et 150 mètres de long. Une intensité de pression inférieure à 30 KPa a été retenue ce qui correspond à un **aléa moyen (A2)** d'avalanche.
