Cartographie des aléas naturels prévisibles sur le territoire de Grenoble Alpes Métropole, dans le cadre de l'élaboration du PLUi

Commune de Saint-Georges-de-Commiers

Note de présentation

Projet	Carte des aléas de Saint-Georges-de-Commiers		
Titre	Carte des aléas		
Fichier	rapport_Saint-Georges-de-Commiers-V4.0.odt		
Référence	18061329	Proposition n°	D1701007
Chargé d'études	Eric PICOT		
	Tél. 04 76 77 92 00	eric.picot@alpgeorisques.com	
Maître d'ouvrage	Grenoble Alpes Métropole	Le Forum 3, rue Malakoff 38031 Grenoble cedex	
	Référence commande :	Marchés n° 2017-102 (Lot1) et 2017-103 (Lot 2)	
Maître d'œuvre ou AMO	Service RTM Isère / PROGéo Environnement	Hôtel des administrations 9, quai Créqui 38026 Grenoble cedex

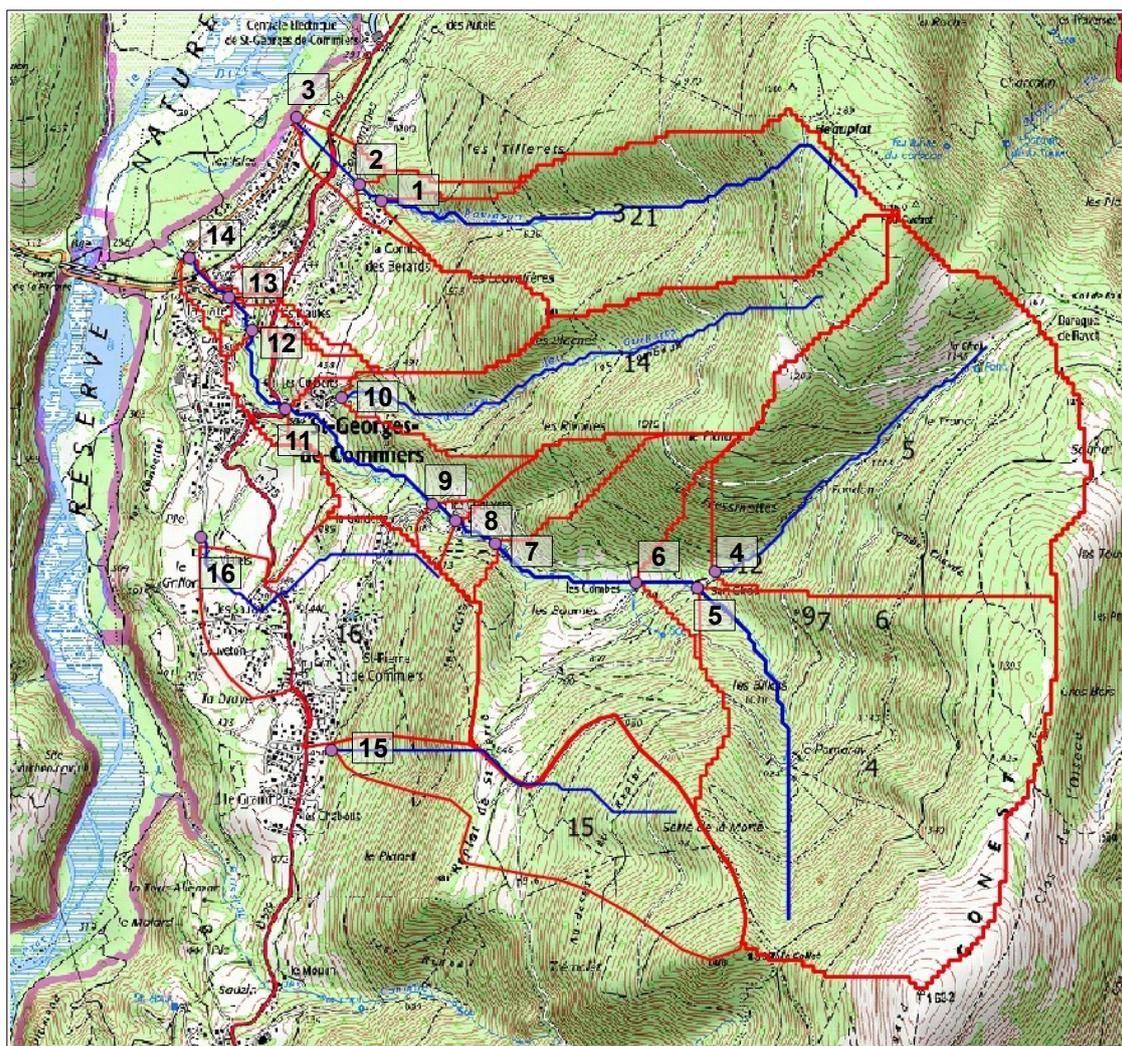
Figure III.1: carte des bassins versants de la commune.

Précisons que sur cette carte figurent également les bassins versants de combes sèches analysées dans le chapitre III.3 L'aléa ruissellement sur versant et ravinement (notamment les bassins versant 15 et 16). On se reportera donc à ce chapitre pour leur description.

N° Bassin Versant (BV)	Superficie (ha)	Débit décennal Q10 (m ³ /s)	Débit centennal Q100 (m ³ /s)
1 2 3	Bassin versant du Ravinson : un point de calcul au niveau de la plaine (point 3) issu de l'étude hydraulique Alp'Géorisques de septembre 2005 (c.f. bibliographie)		
	150	2,5	5,5
4	192,14	-	4,9
5	226,32	-	4,6
6	432,7	-	9,3
7 8 9	Bassin versant des Chaussières : un point de calcul à l'amont des Chauvets (point 7) issu de l'étude hydraulique Alp'Géorisques de juin 1993 (c.f. bibliographie)		
	602	3,5	9
10	109,92	-	1,9
11	715,08	-	10,9
12 13 14	Bassin versant des Chaussières : un point de calcul au niveau de la plaine (point 14) issu de l'étude hydraulique Alp'Géorisques de juin 1993 (c.f. bibliographie)		
	770	4,5	11
15	85,15	-	1,7
16	218,96	2	7,5

Tableau III.2: superficies et débits des principaux bassins versants de la commune.

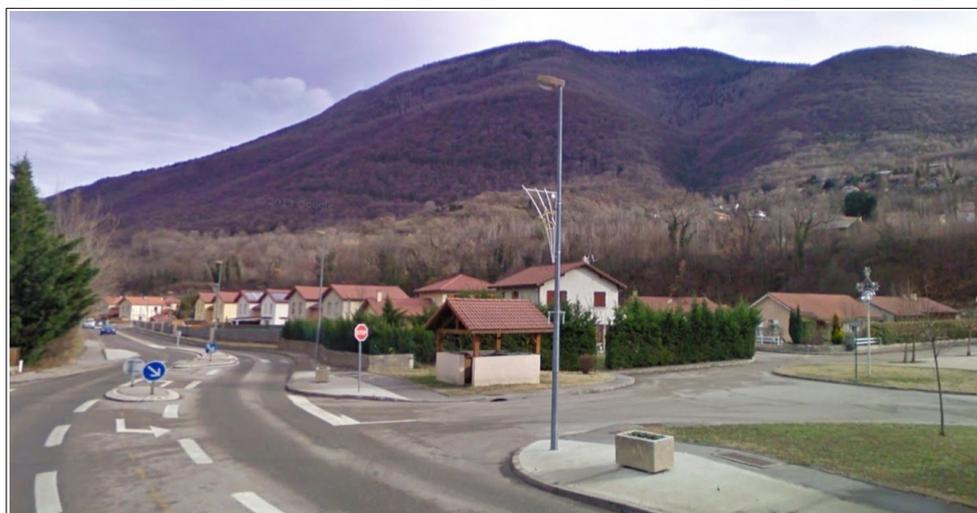
Photo 1: quartier des Isles potentiellement inondable par des écoulements (présence de points bas).

Numéro de localisation	Date/fréquence	Description / observations / photos	Sources
I'.1	-	Le quartier des Isles (photo 1) situé à l'aval de la plateforme ferroviaire présente des points bas liés à la présence de la RD63a légèrement remblayée, à un ancien ouvrage EDF (conduite aménagée en surface), et à des terrassements de terrain (aménagement des voiries de la zone urbaine). Une lame d'eau peut se former à leur niveau en période pluvieuse exceptionnelle. Compte-tenu de la surface potentiellement inondable et de la nature drainante du sous-sol, elle devrait être de faible importance. La micro-topographie complexe de ce secteur, liée aux aménagements urbains, ne permet pas de délimiter précisément chaque point bas. Un vaste enveloppe les regroupe donc.	Obs. terrain

Les phénomènes d'inondation identifiés au niveau du quartier des Isles devraient être de faible ampleur. La zone potentiellement inondable est étendue et le sous-sol graveleux est très drainant. L'eau dispose donc de place pour s'étaler et de conditions de perméabilité plutôt favorables pour s'infiltrer relativement rapidement. La hauteur de la lame d'eau ne devrait donc pas excéder 50 centimètres. La zone ainsi inondable est classée en **aléa faible (I'1)** d'inondation de pied de versant.

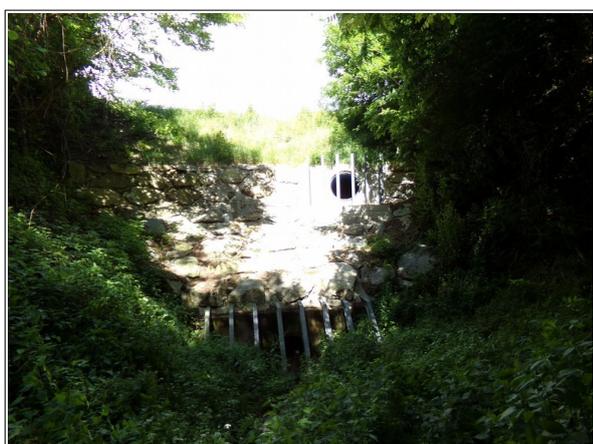
Photo 2: franchissement de la plateforme des Houillères par le Ravinson. On notera les deux busages et les pièges à flottants.

Numéro de localisation	Type d'aménagement / ouvrage	Maître d'ouvrage	Observations
O.T.2	Piège à flottants	commune	Les entrées des buses de franchissement de la plateforme des Houillères sont protégées par des pièges à flottants composés de profilés IPN verticaux (photo 2).
A.T.2	Chenal d'écoulement	Commune	Un lit a été créé pour le Ravinson en pied de versant (secteur des Isles), à la suite du franchissement de la voie ferrée (travaux réalisés sous maîtrise d'oeuvre RTM). Il s'agit d'un chenal permettant l'écoulement du ruisseau dans des conditions satisfaisantes en direction de la plaine du Drac. Il franchit la RD63a et l'ancienne canalisation EDF (ouvrages de franchissement également créés) (photos 5, 6, 7). L'ouvrage est pourvu d'un clapet anti-retour afin de protéger le quartier de l'inondation par remontée des eaux du Drac.
A.T.3	Ouvrage hydraulique de couverture	Non déterminé	Le franchissement de la plateforme ferroviaire par le ruisseau des Chaussières est assuré par une galerie. La partie amont est un dalot étroit de 0,7 mètre de hauteur par 2 mètres de largeur. Il est décrit insuffisant par rapport au débit centennal du ruisseau (11 m ³ /s). La partie aval est une voûte de 2,6 mètres de hauteur par 2 mètres de large construit en pierres de taille maçonnées. Elle est décrite en bon état.

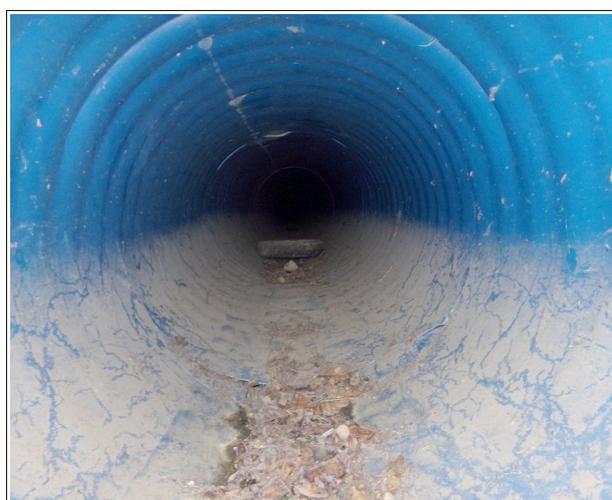
Photo 3: pneu coincé dans le busage supérieur de la plateforme des Houillères. On notera la laisse de crue (traces de boue) témoignant du fonctionnement de l'ouvrage.

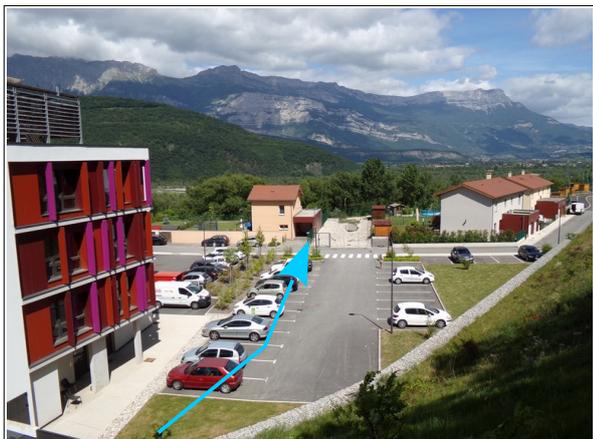
Photo 4: débordement possible sur le parking de la maison de retraite et en direction d'une habitation.

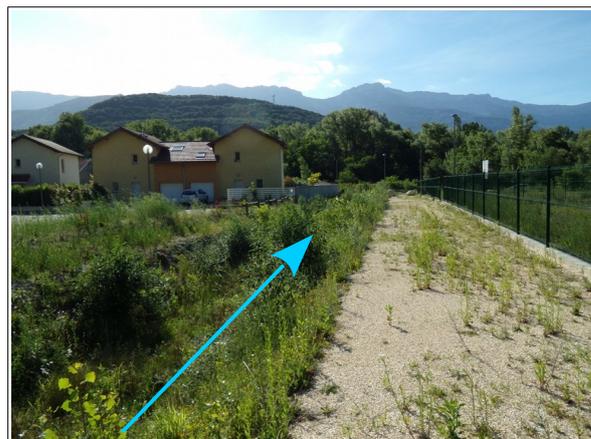
Photo 5: lit aménagé du Ravinson dans la plaine des Isles.

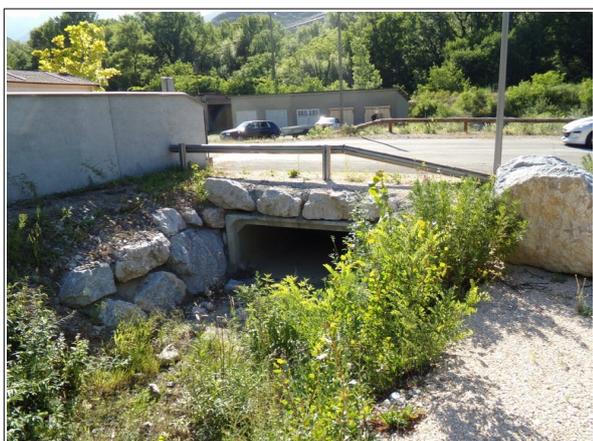
Photo 6: franchissement de la RD63a par le Ravinson.

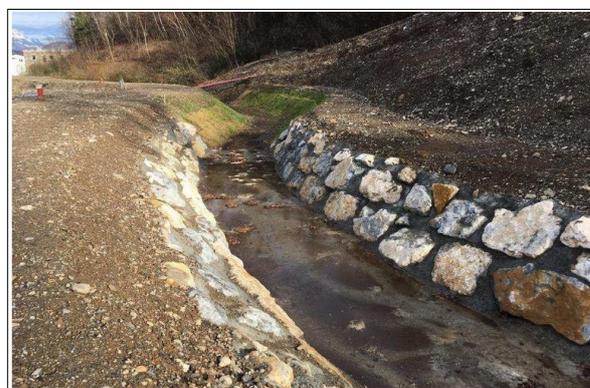
Photo 7: Lit du Ravinson aménagé dans la plaine des Isles, sous maîtrise d'oeuvre RTM (source photo : RTM).

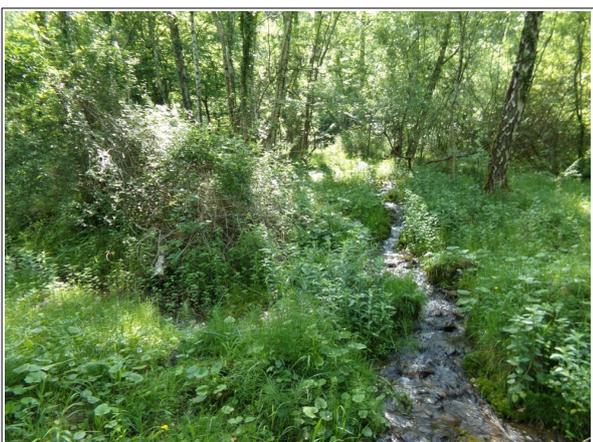
Photo 8: lit du ruisseau des Chaussières fortement encombré au niveau du lieu-dit Les Combes. On notera la très faible section du lit mineur.

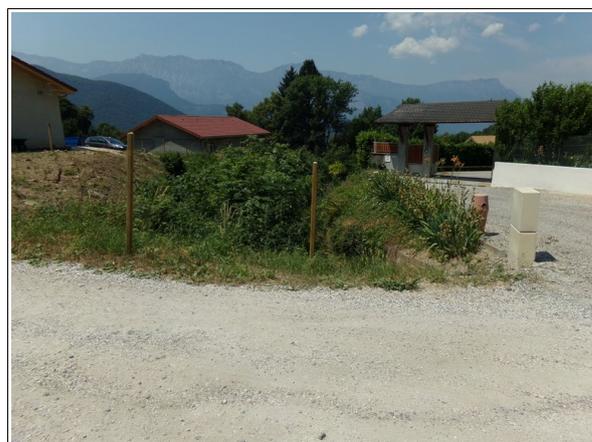
Photo 9: le ruisseau des Chaussières dans la traversée du lotissement des Chauvets.

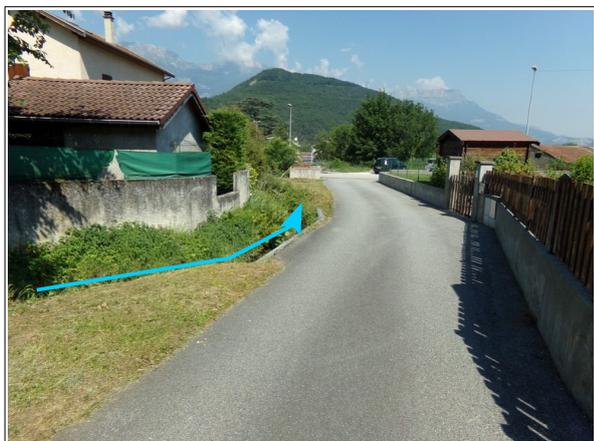
Photo 10: le ruisseau des Chaussières dans la traversée du lotissement du même nom à l'amont de la RD63. Le ruisseau longe la voirie.

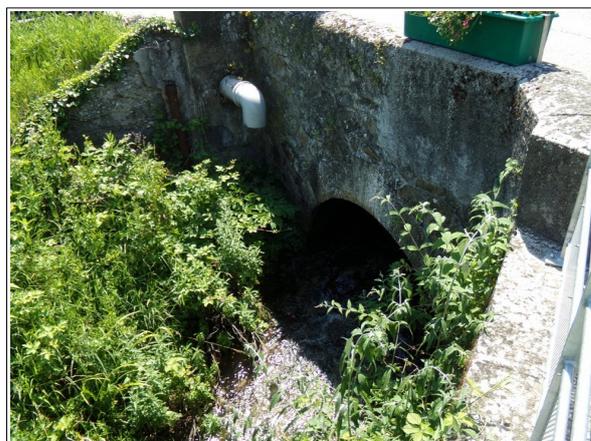
Photo 11: franchissement de la RD63 par le ruisseau des Chaussières.

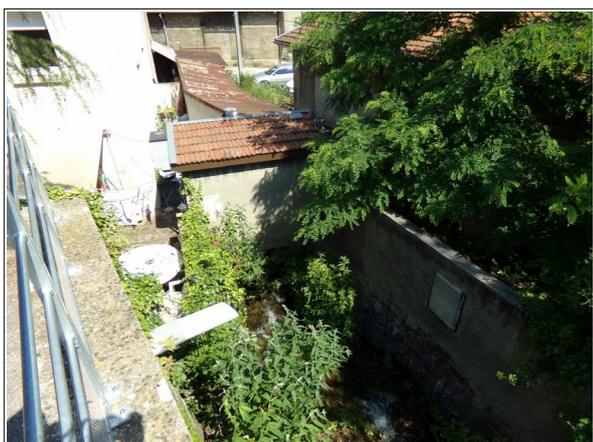
Photo 12: entrée du tronçon couvert du ruisseau des Chaussières sous la plateforme ferroviaire.

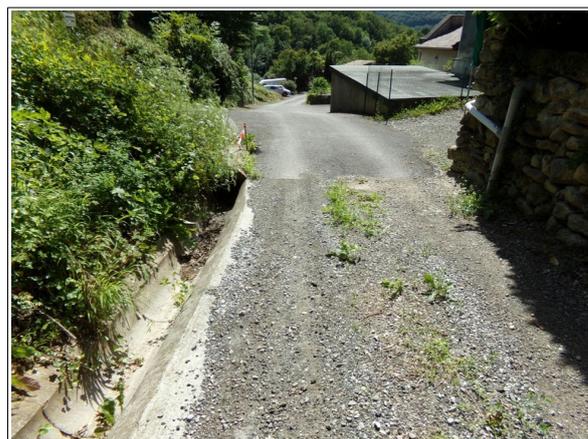
Photo 13: le ruisseau des Guiberts débouche sur le chemin des Vernes dans le hameau des Guiberts.

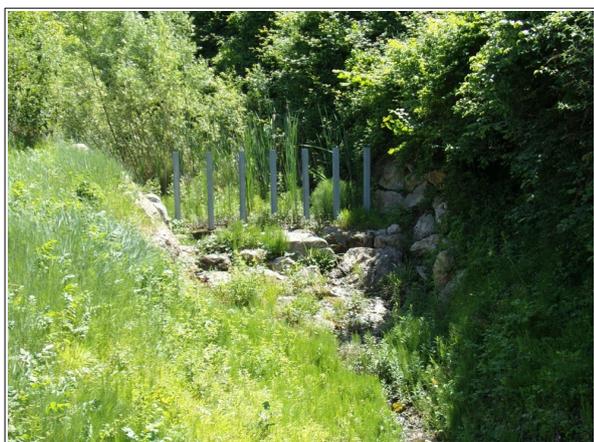
Photo 15: plage de dépôt et piège à flottants du Ravinon à l'amont de l'avenue de la Liberté. On notera la végétation abondante.

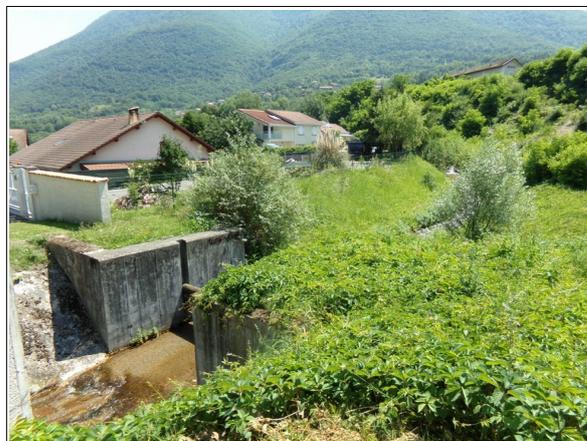
Photo 14: Plage de dépôt et endiguement du ruisseau des Chaussières entre la RD63a et la plateforme ferroviaire.

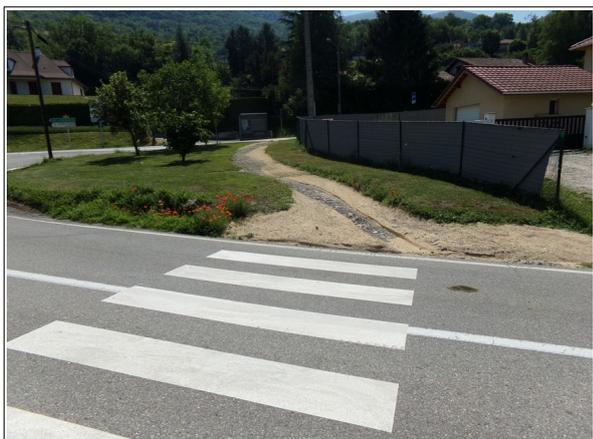
Photo 17: traces de ruissellement au carrefour de la RD529 et de la RD63a (chemin gravillonné au centre de la photo).

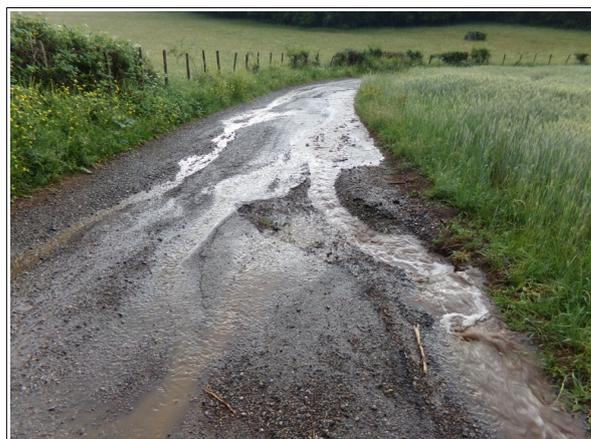
Photo 16: important ruissellement sur la route du col de La Chal. La photo a été prise après une pluie peu intense et de courte durée, donc bien après le pic de ruissellement. Les traces sur la route montrent que la lame d'eau peut occuper une plus large emprise, notamment en cas de fort orage.

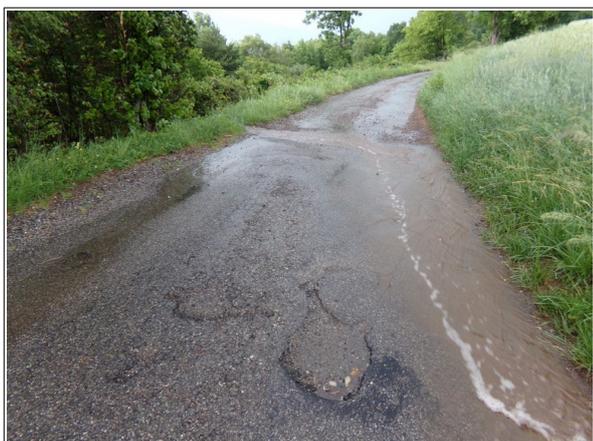
Photo 18: renvoi d'eau sur la route du col de La Chal dirigeant les écoulements en direction de la combe des Chabous.

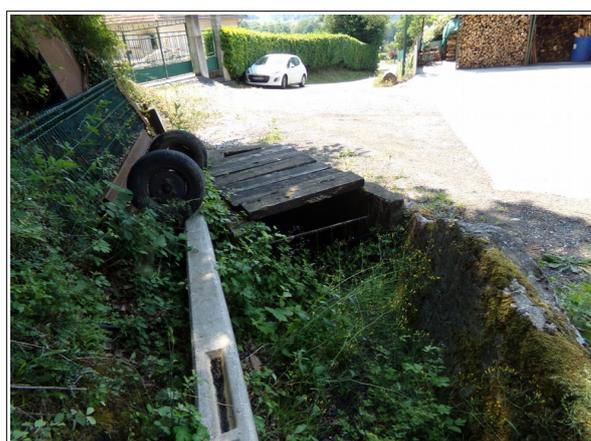
Photo 19: débouché de la combe de Chabous au sud du village de Saint-Pierre-de-Commiers.

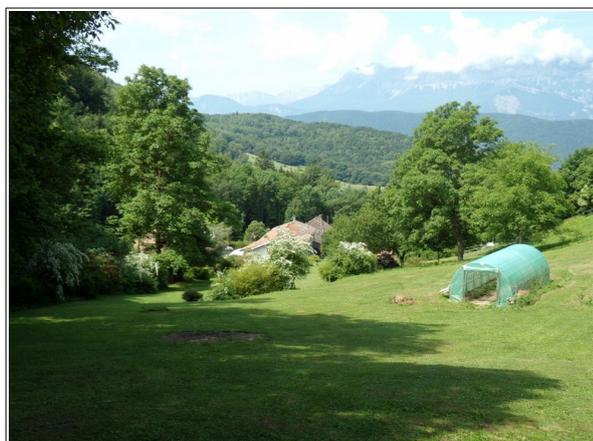
Photo 21: débouché de la combe du col de La Chal dans le hameau de Sert-Girod. Les écoulements peuvent divaguer au niveau des maisons.

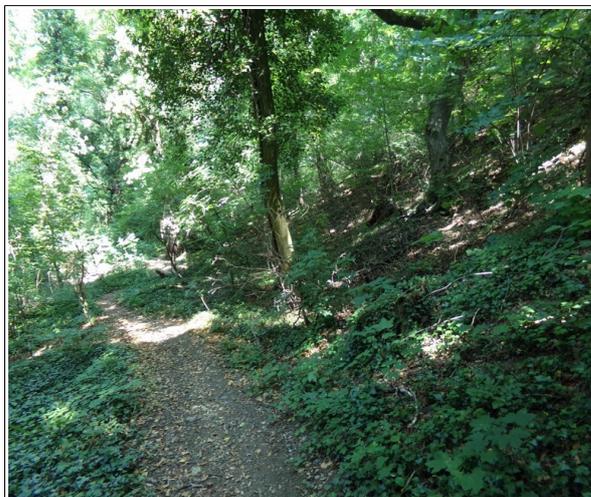
Photo 20: suspicion de glissement de terrain ancien en rive droite du ruisseau des Chaussières. Le terrain est plus ou moins chahuté (effet masqué par la végétation)

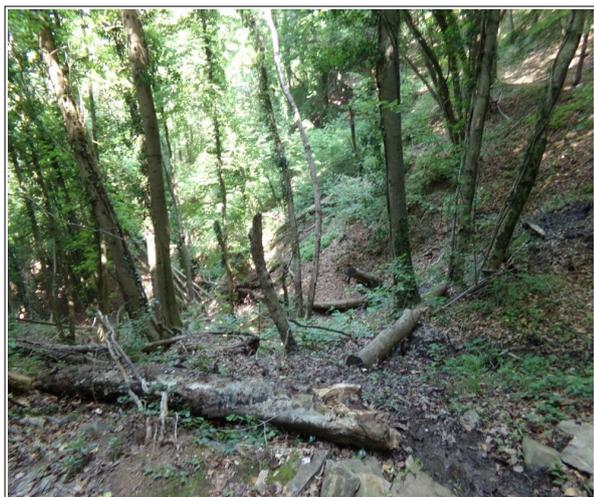
Photo 23: zone potentiellement instable sur les flancs de la Montagne du Conest (ici au niveau d'une combe).

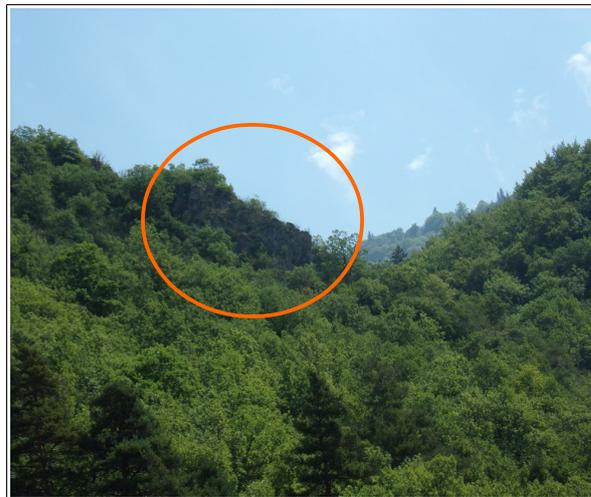
Photo 22: petite falaise de la combe du ruisseau des Guiberts.

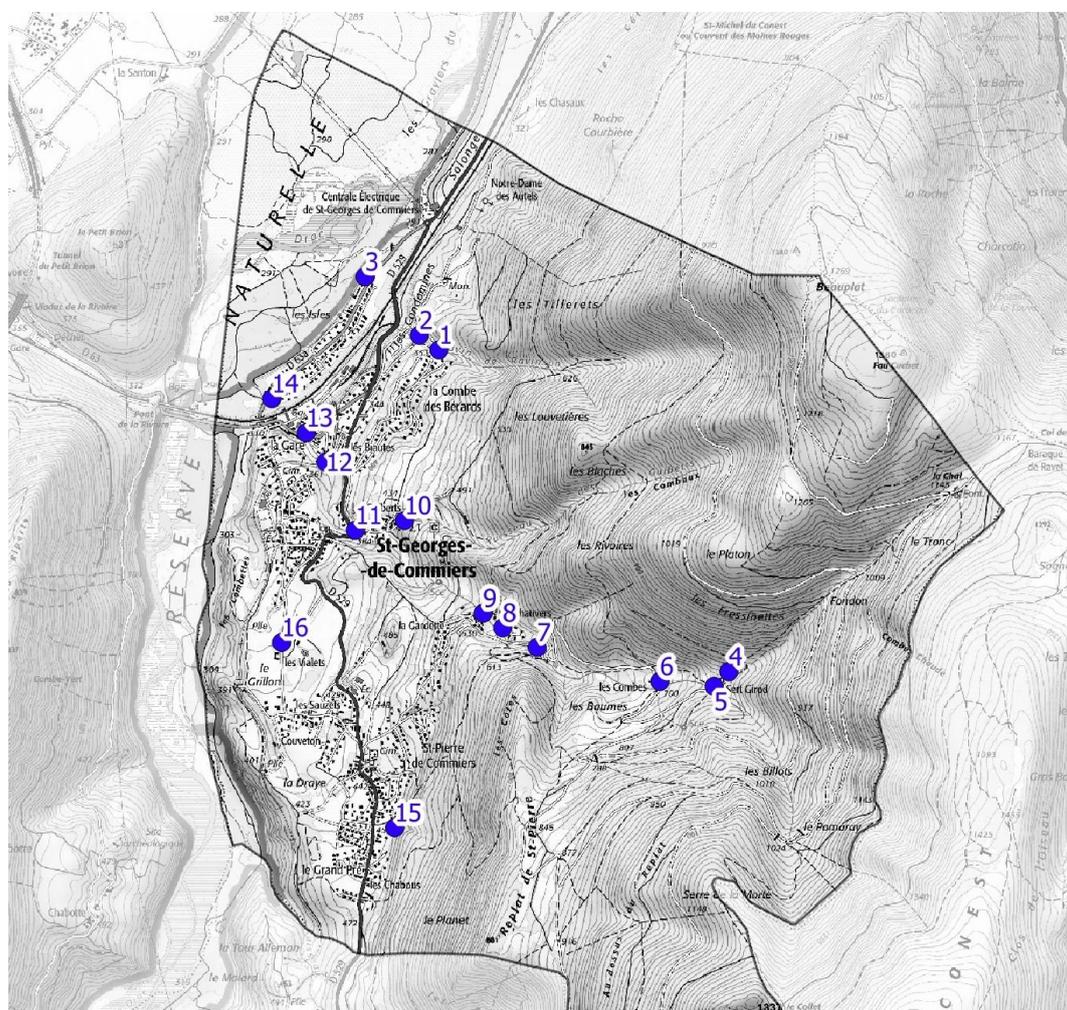
Illustration 1 : Localisation et numérotation des exutoires des bassins versants.

Les exutoires des bassins versants pour lesquels un débit centennal a été calculé sont localisés et numérotés sur la figure suivante :

* valeur de débit au numéro de sous-bassin versant 3, extraite de l'étude du ruisseau des Chaussières – Alp'Géorisques – juin 1993 (valeur convenant également aux sous-bassins versants 1 et 2 très proches du point 3).

** valeurs de débits aux numéros de sous-bassins versants 7 et 14, extraites de l'étude hydraulique du ruisseau du Ravinson sur la commune de Saint-Georges-de-Commiers – Alp'Géorisques – septembre 2005 (valeurs convenant également aux sous-bassins versants 8 et 9 et aux sous-bassins versants 12 et 13 respectivement proches des points 7 et 14).
