Cartographie des aléas naturels prévisibles sur le territoire de Grenoble Alpes Métropole, dans le cadre de l'élaboration du PLUi

Commune de Sarcenas

Note de présentation

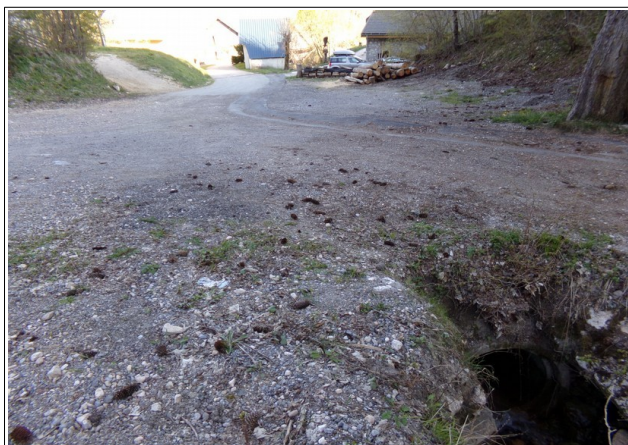
Photo 1: déboché du ruisseau du Pissou à l'amont du hameau de Croz.

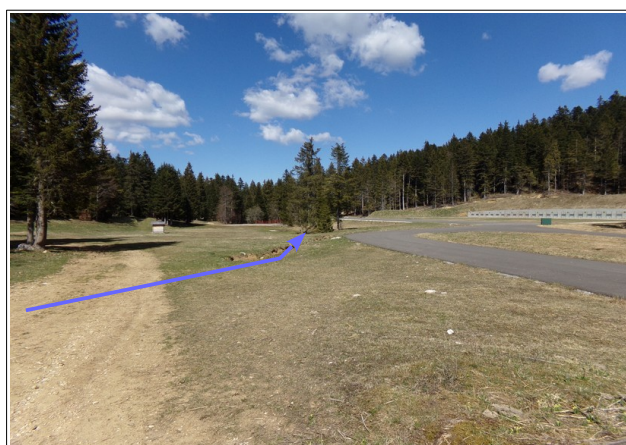
Photo 2: ruisseau de Porte au niveau du pas de tir du site de biathlon.

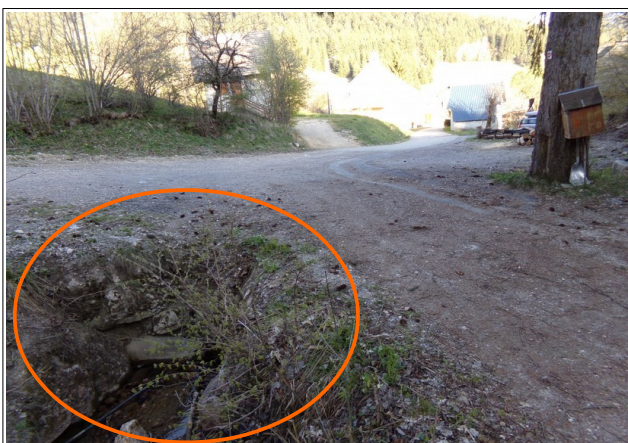
Photo 3: entonnement du busage du ruisseau du Pissou à l'amont du hameau de Croz. On notera sa conception inadéquate face à des écoulements torrentiels.

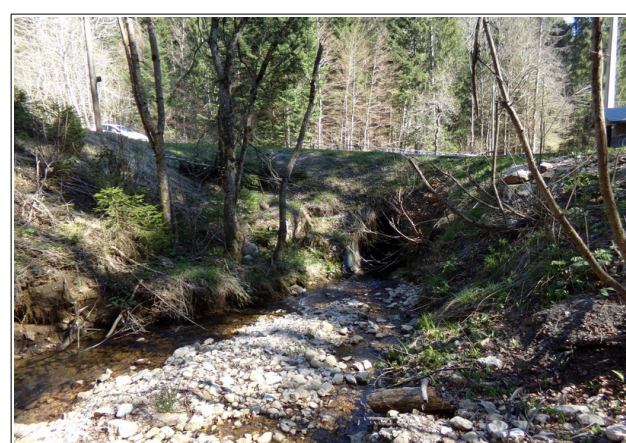
Photo 4: franchissement de la RD57 par le ruisseau du Pissou.

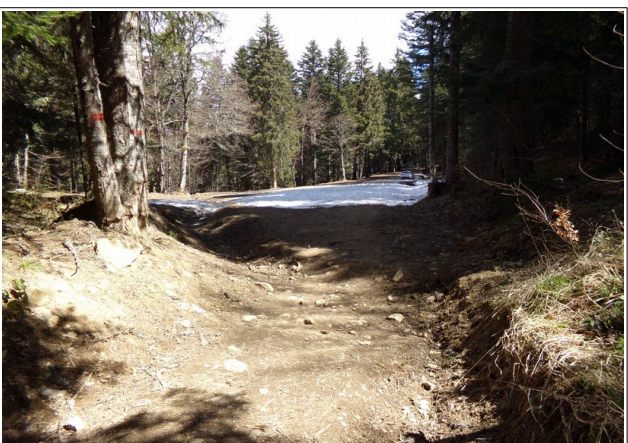
Photo 5: chemin de La Pinéa sujet aux écoulements. Un fossé faiblement marqué est aménagé. Un étalement de l'eau sur la plateforme enneigée reste possible.

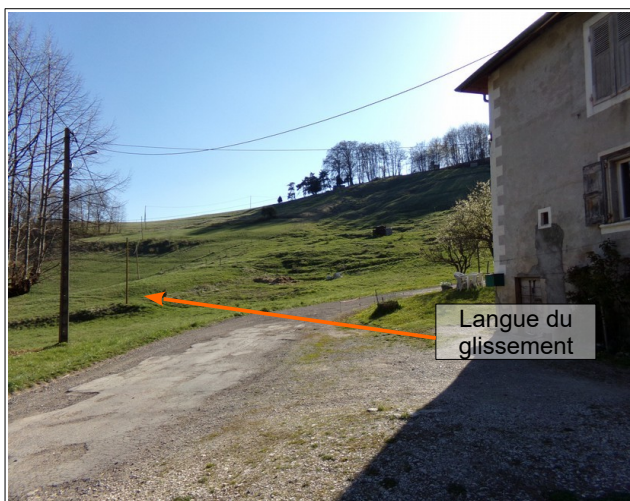
Photo 7: glissement de terrain dans une prairie à l'ouest du hameau de Croz. On notera la langue du glissement à l'aval du versant.

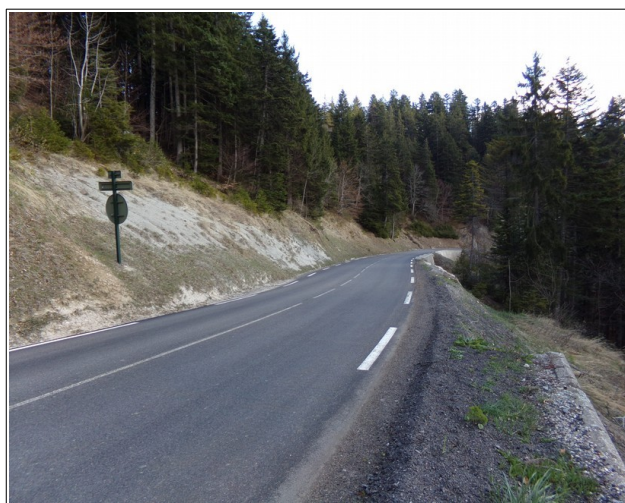
Photo 8: mur de soutènement dans le talus aval de la RD512 au niveau du Col de Porte.

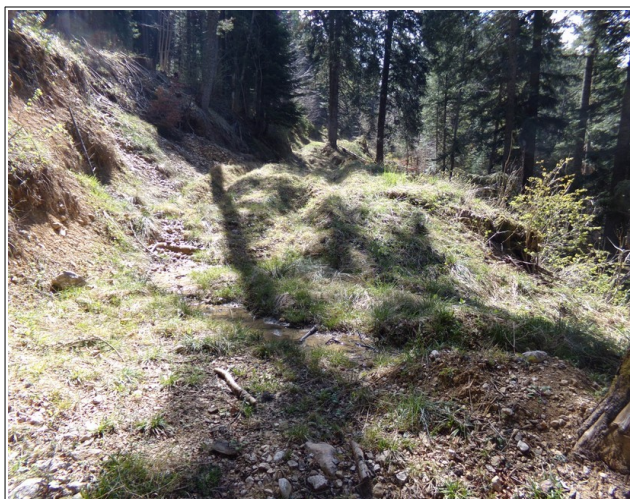
Photo 9: zone chahutée à l'aval de la RD512 et présence d'eau (piste forestière à l'origine du glissement de 1990).

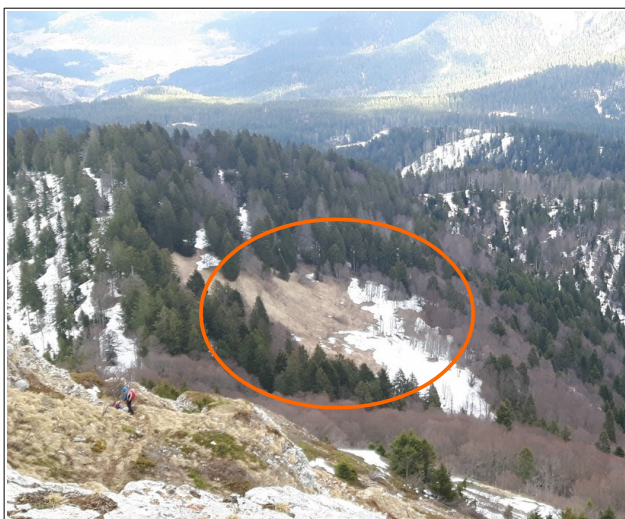
Photo 10: assise suspecte du terrain au sommet du versant de Plénom (chemin de La Pinéa).

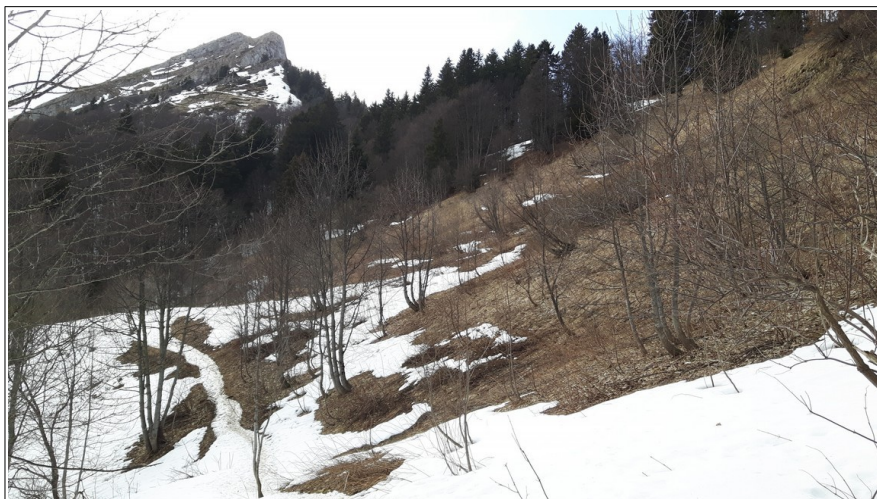
Photo 11: zone suspecte au sommet du versant de Plénom.

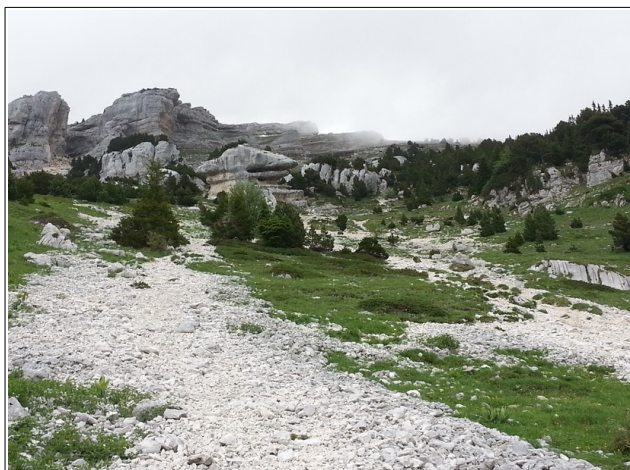
Photo 12: sommet de Chamechaude, zone de départ des blocs dite de "La Cheminée".

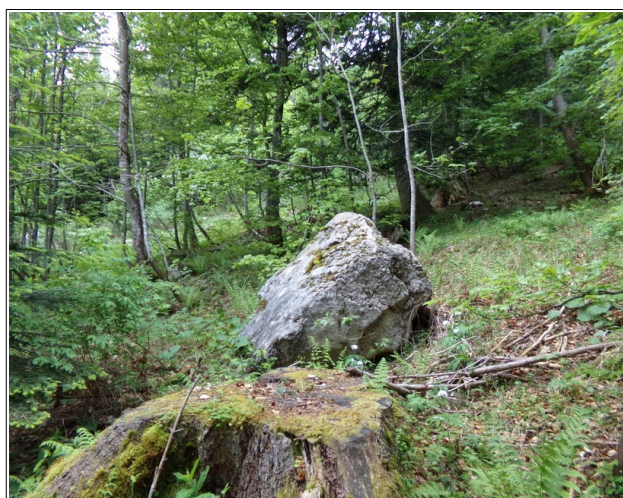
Photo 13: présence de blocs au pied de Chamechaude, à la hauteur de l'avant-dernier pylône du télésiège du Col de Porte.

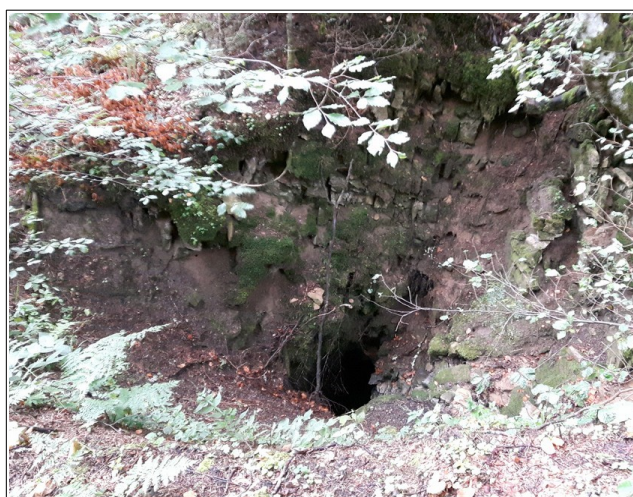
Photo 15: observation d'un fontis au lieu-dit La Charmette.

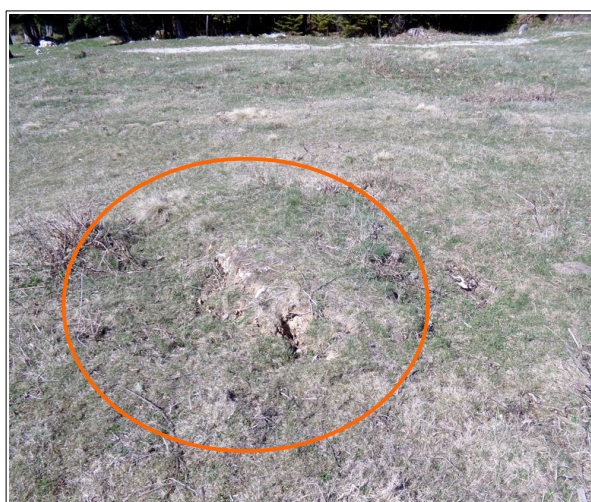
Photo 17: signe d'affaissement sur les pistes de ski du Habert du Col de Porte.

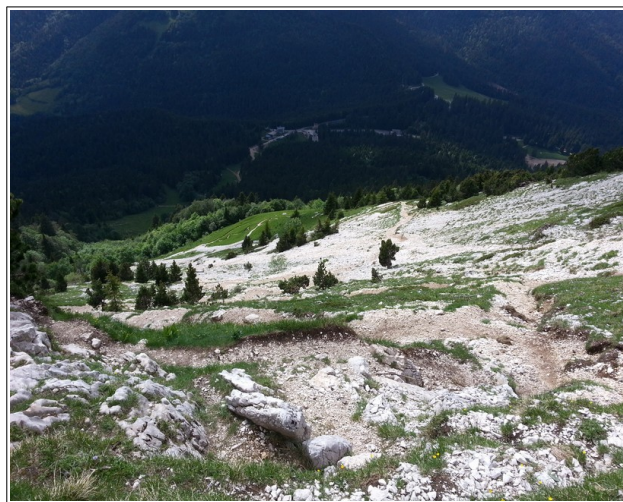
Photo 16: couloir avalancheux de Chamechaude.

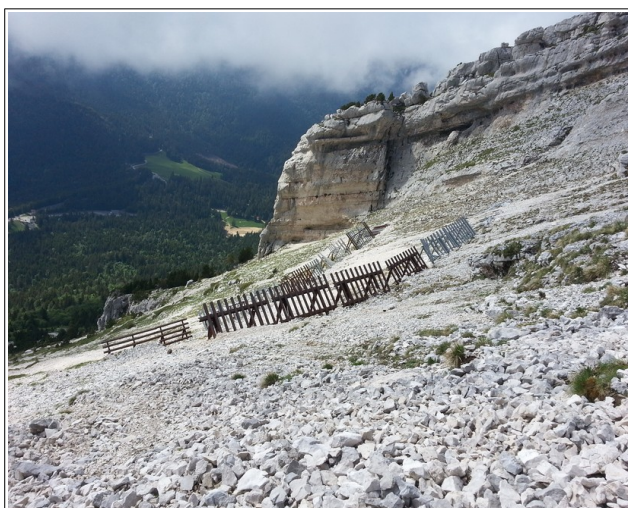
Photo 20: rangées de râteliers et de claies au sommet de Chamechaude. On notera leur état délabré.

Numéro de localisation	Type d'aménagement / ouvrage	Maître d'ouvrage	Observations
O.A.1	Râteliers	Non déterminé	Deux rangées de râteliers sont en place près du sommet du couloir d'avalanche principal de Chamechaude (photo 20). Non entretenus, ils présentent un état de dégradation très avancé (barreaux manquants, impacts de blocs, déstabilisation), ce qui les rend totalement inefficaces.
O.A.2	Râtelier	Non déterminé	Un râtelier est en place au niveau d'un couloir secondaire potentiellement avalancheux au sud du couloir principal. Il est précédé par un filet pareblocs (photo 21).

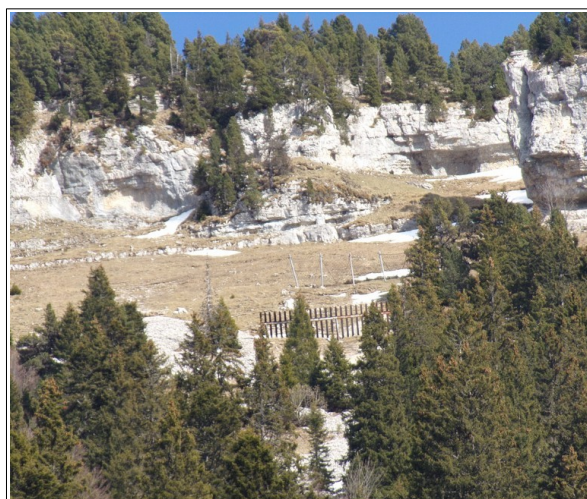
Photo 21: râtelier au niveau d'un couloir secondaire potentiellement avalancheux. En arrière plan, on distingue également un filet pareblocs.

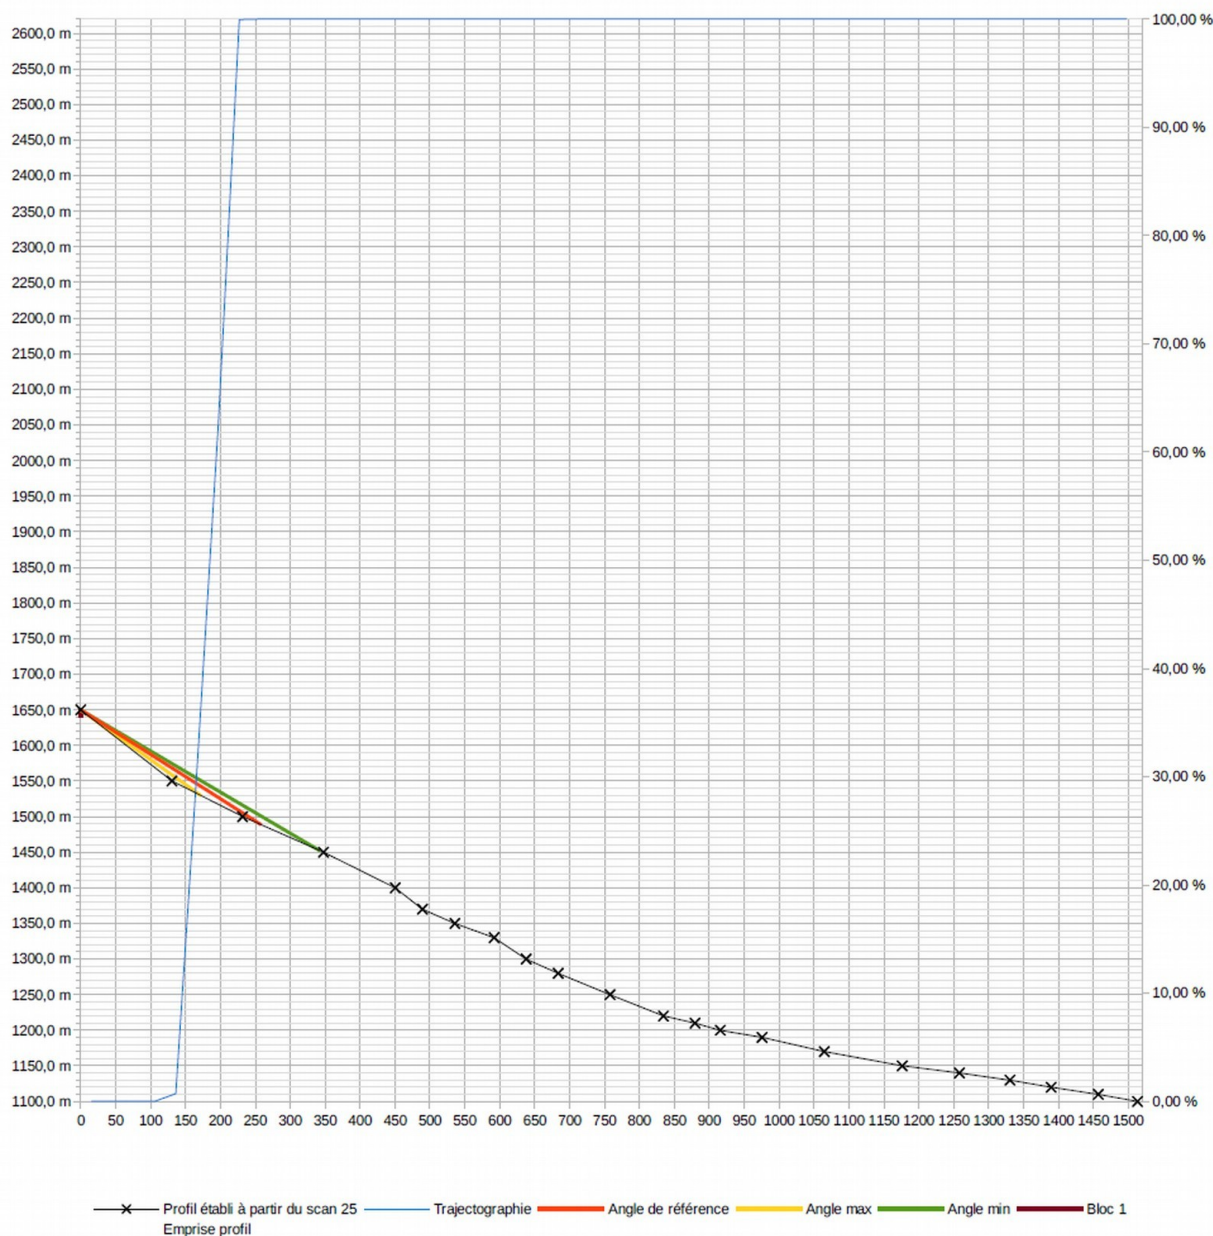
Commune : Sarcenas
 Profil : 2
 source profil : Scan 25

Point de départ		
	X	Z
départ	0	1650,0

Blocs observés		
numéro	X	Z
Bloc 1	0 m	1650 m
	0 m	1640 m

Trajectographie : arrêt des blocs		
95,00 %	257,2 m	
99,99 %	287,5 m

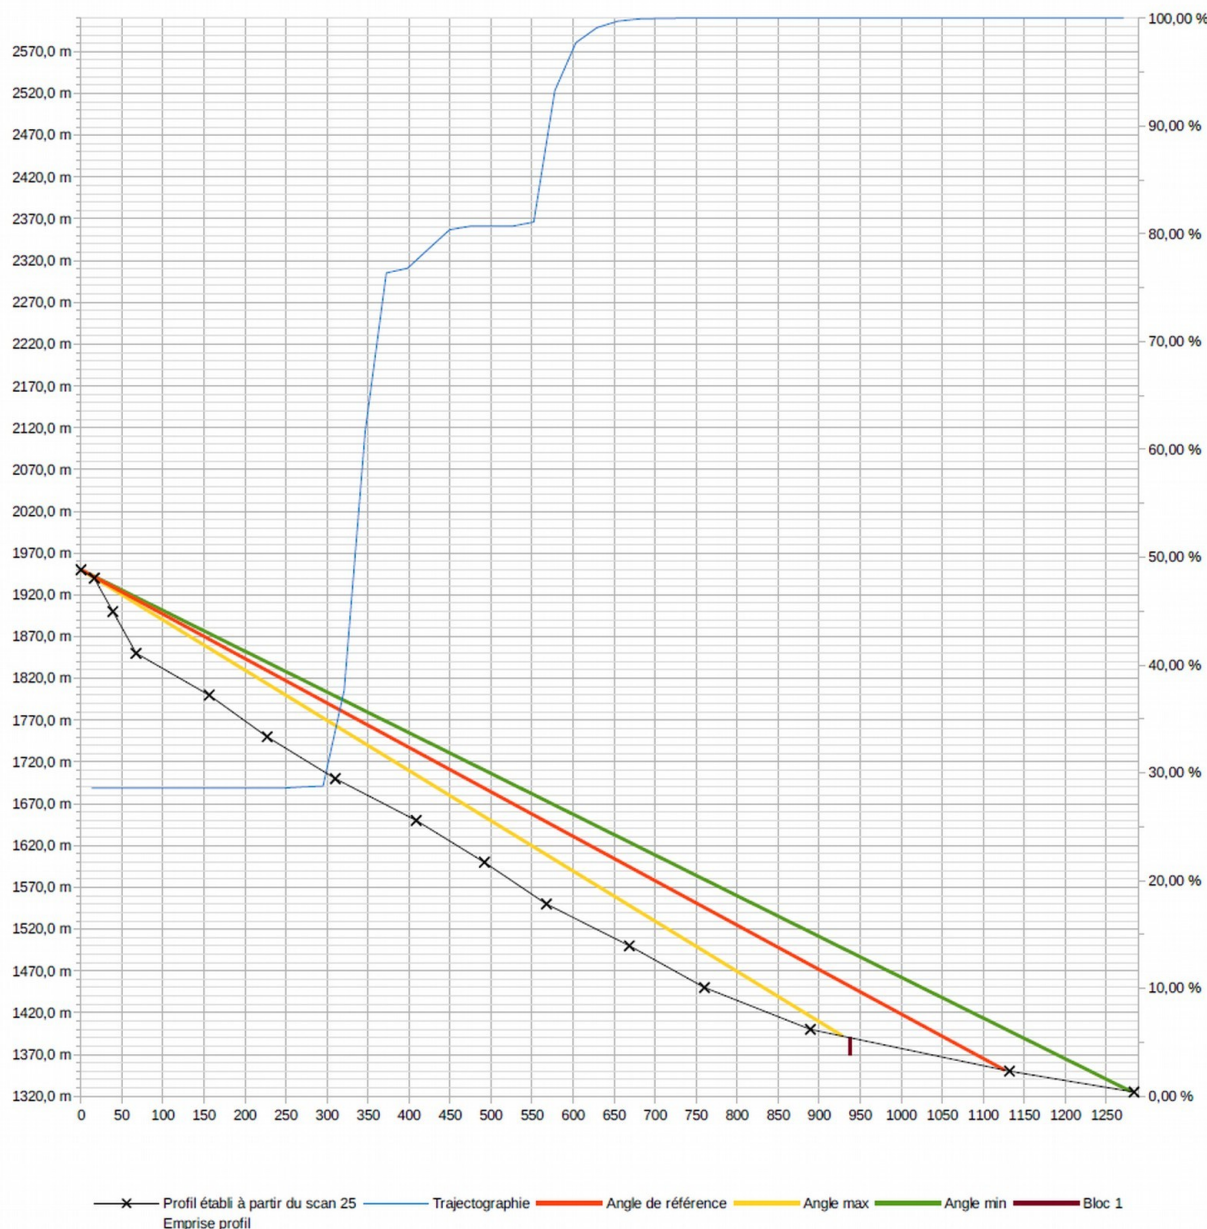
Commune : Sarcenas
 Profil : 4
 source profil : Scan 25

Point de départ		
	X	Z
départ	0	1950,0

Blocs observés		
numéro	X	Z
Bloc 1	938 m	1390 m
	938 m	1370 m

Trajectographie : arrêt des blocs		
95,00 %	629,0 m	
99,99 %	757,4 m

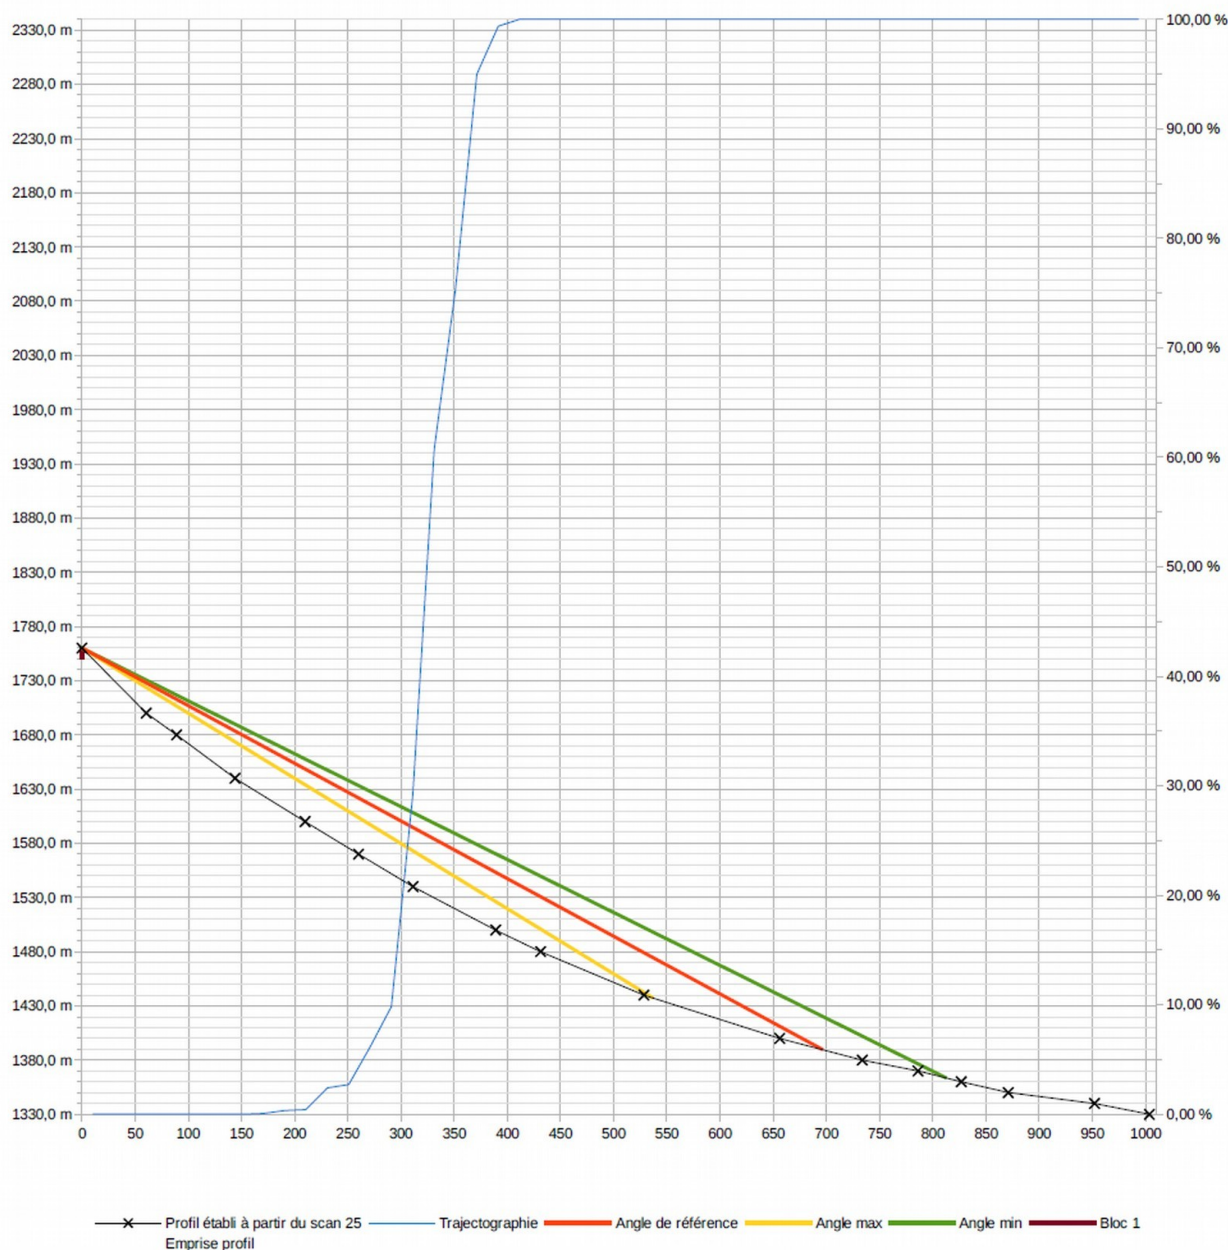
Commune : Sarcenas
 Profil : 5
 source profil : Scan 25

Point de départ		
	X	Z
départ	0	1760,0

Blocs observés		
numéro	X	Z
Bloc 1	0 m	1760 m
	0 m	1750 m

Trajectographie : arrêt des blocs		
95,00 %	411,5 m	
99,99 %	431,5 m

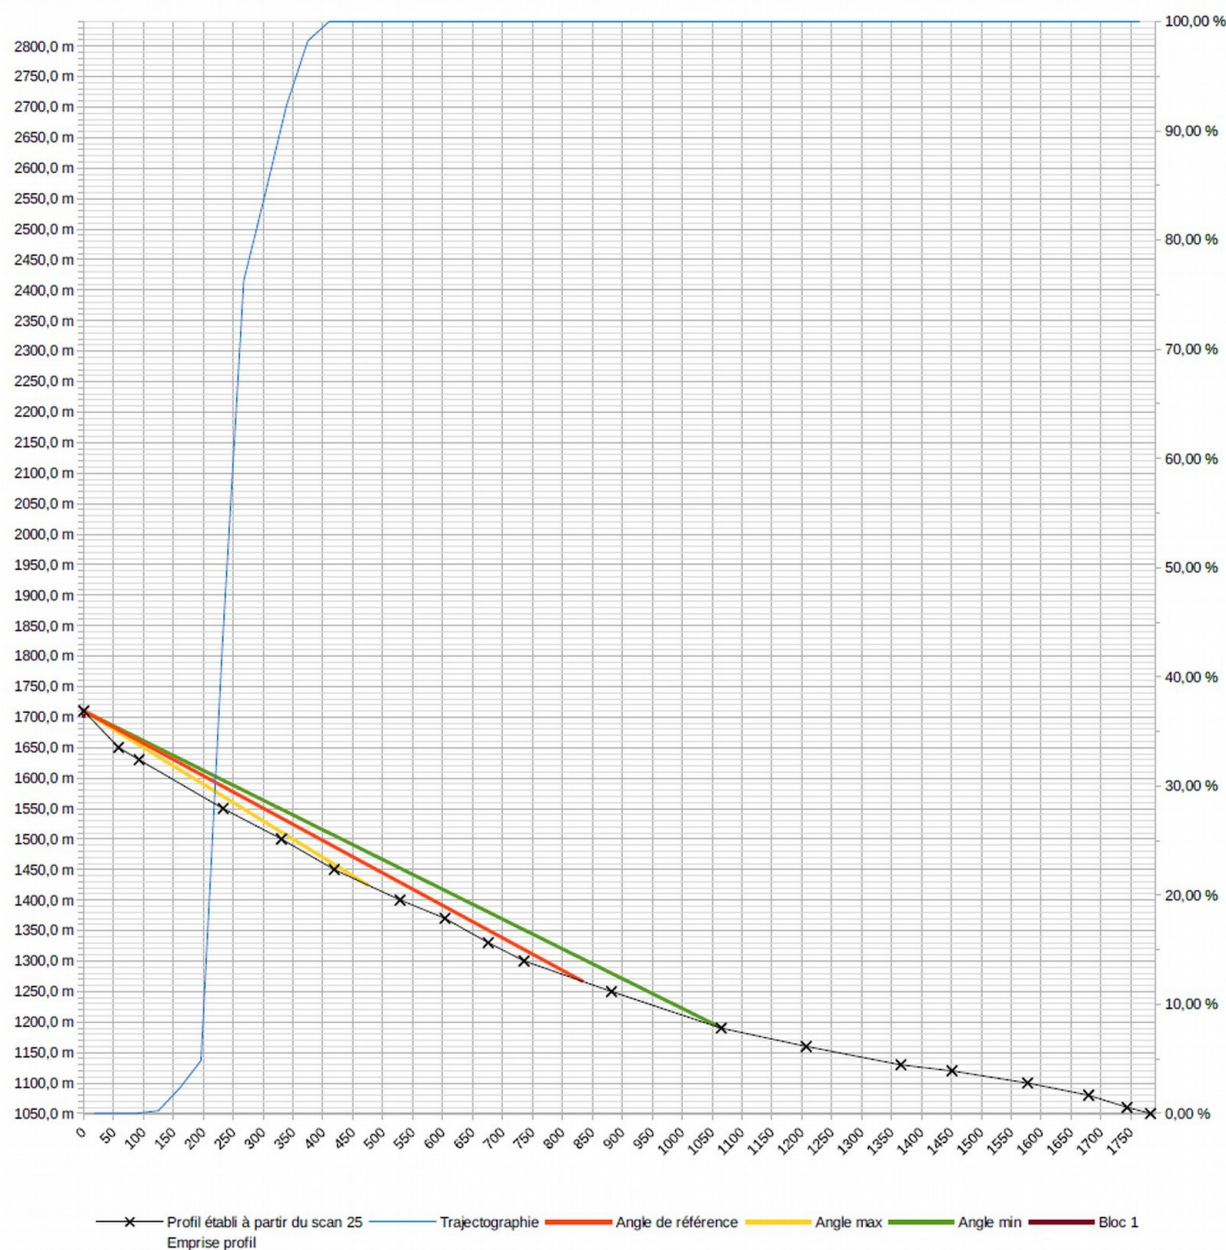
Commune : Sarcenas
 Profil : 7
 source profil : Scan 25

Point de départ		
départ	X	Z
	0	1710,0

Blocs observés		
numéro	X	Z
Bloc 1	0 m	1710 m
	0 m	1700 m

Trajectographie : arrêt des blocs		
95,00 %	410,1 m	
99,99 %	445,7 m
