# Cartographie des aléas naturels prévisibles sur le territoire de Grenoble Alpes Métropole, dans le cadre de l'élaboration du PLUi

## Commune de Vaulnaveys-le-Haut

### Note de présentation

Maître d'ouvrage : Grenoble Alpes Métropole  
AMO : Service RTM Isère / PROGéo Environnement

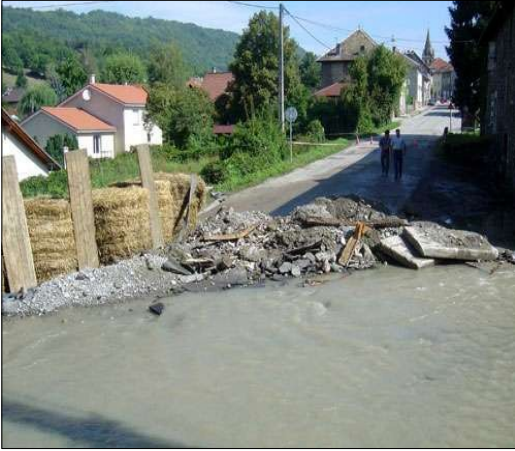
<p><i>Photo 1: Inondation au quartier du Moulin - La buse sous la D524 est détruite.</i></p>	Témoignage de la municipalité - Archives RTM (courriers de riverains)

N°	Phénomène	Date	Description et observations	Sources
T.5	Lave torrentielle	8 Sept. 1960	Rupture d'un barrage artificiel dû à l'accumulation de rochers et d'arbres durant la crue : dégâts très importants aux cultures et au hameau de St-Georges d'Uriage. Ravines de plusieurs mètres dans les champs.	Dauphiné Libéré 09/10/1960
T.6	Lave torrentielle	8 Sept. 1960	De fortes pluies continues durant plusieurs heures engendrent une lave torrentielle du Vernon, de la station de Chamrousse, jusqu'au pont sur la route de Belmont, où les champs rive droite sont engravés.	Base de données RTM
T.7	Crue torrentielle	8 Sept. 1960	Le pont au niveau du Chemin des Marais – quartier des Écoles, se bouche par embâcle. La route est submergée et l'eau se répand dans les champs.	Base de données RTM
T.8	Crue torrentielle	22 Août 2005	<p>Crue du Vernon suite à un violent orage sur Belledonne. Importante érosion des berges dans la traversée d'une propriété aux Roux (formation d'un « cratère » de 14m de long sur 5m de large par 1,70m de profondeur). Obstruction du passage busé sous la RD524. Destruction de la buse (soulèvement du dalot), ravinement de la chaussée, 5 maisons inondées par 60cm d'eau environ. Remblaiement immédiat rive droite en aval de la route pour éviter que le torrent ne sorte de son lit ici aussi. Les berges du torrents ont également été endommagé dans sa traversée du Bourg. Le phénomène a duré environ 12heures.</p>

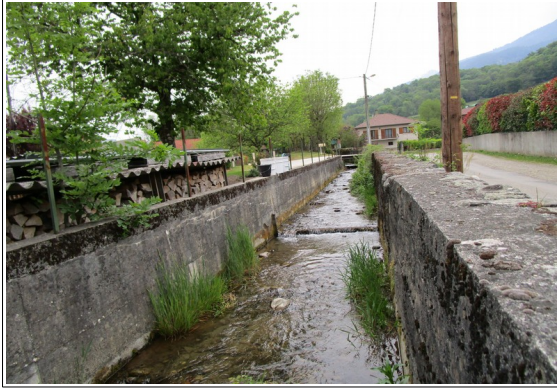
<p><i>Photo 2: Murets en béton et pierres maçonnées au hameau de la Faurie</i></p>
A.10	Levée de terre	Particulier	<p>En amont du pont du Clos (ou du chemin des Marais), le Vernon est de nouveau encadré sur 250m environ par d'anciennes levées de terre en mauvais état, jusqu'au quartier du cimetière (entrée dans le Bourg).</p>
A.11	Digue / Remblai	Municipalité et Particulier	<p>A la sortie du passage busé sous la RD524 (secteur de l'ancien Moulin), la rive droite a été remblayée lors de l'épisode de 2005 pour éviter un débordement. Ce remblai fait office de digue.  Matériaux : blocs entre 50cm et 1m de diamètre  Hauteur : 1,60m Largeur : 5m  Longueur : ~20m  Ce remblai se poursuit rive droite par une levée de terre aux dimensions plus modestes :  Matériaux : terre et cailloux  Hauteur : 1,60m Largeur : 2,80m  Longueur : ~70m  Le fond du lit du Vernon est perché de quelques dizaines de centimètres par rapport aux terrains environnants.</p>

A.9	Muret en béton	Municipalité	<p>En rive droite, la digue récente laisse place à un muret en béton après le petit pont qui permet d'accéder aux résidences.  Hauteur : environ 1m  Largeur : 40 cm sur les premiers mètres puis 20cm  Longueur : ~175m  Ce muret bétonné s'abaisse progressivement pour rattraper le niveau du terrain naturel juste en amont du pont situé près du chemin des Marais. Le muret ne joue alors plus ici qu'un rôle de soutènement des berges.</p>

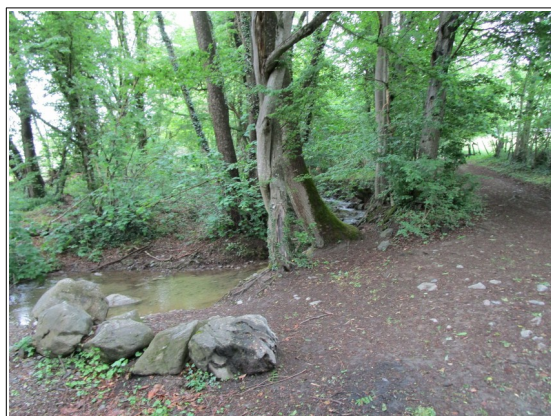
*Photo 3: Plage naturelle sur le torrent du Vernon qui constitue un point de débordement en cas de crue.*

- Aux Guichards, une partie du quartier, déjà atteinte plusieurs fois historiquement, est classée en **[T2]**, et au-delà en **[T1]** (écuries, practice de golf, hameau résidentiel et zone agricole). Dans ce secteur, les terrains immédiatement situés en bordure du torrent sont classés en aléa fort **[T3]**, en raison de leur forte probabilité d'atteinte (écoulements observés plusieurs fois par certains riverains, avec des vitesses d'écoulement élevées et parfois des dépôts de pierres). D'après la topographie, il s'agit vraisemblablement d'un ancien lit où le ruisseau divaguait naturellement. L'aléa fort a été étendu, rive droite, en un appendice tenant compte de l'effet des accès dans les propriétés privées qui favorisent une propagation des eaux.

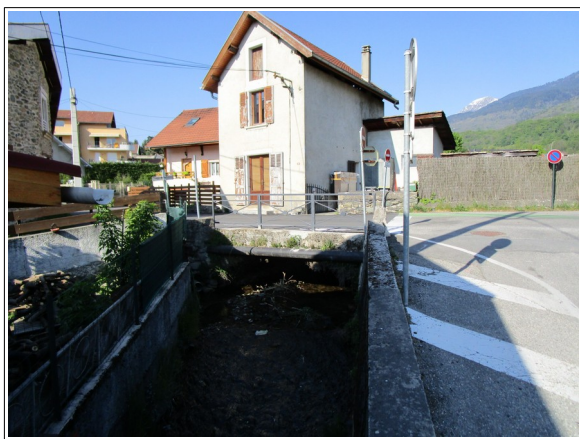
Photo 4: Sortie du Vernon du premier passage sous-terrain au Bourg de Vaulnaveys.

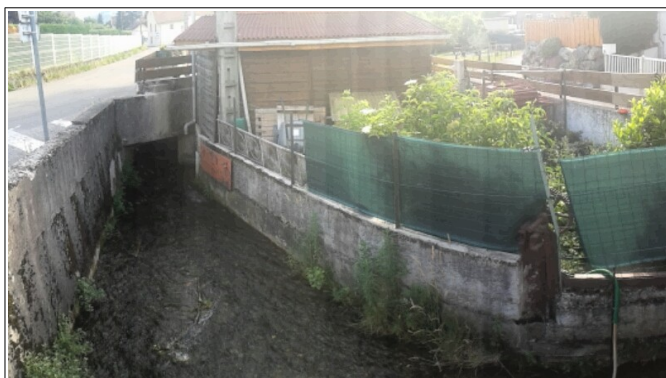
Photo 5: Entrée du Vernon dans le second passage souterrain.

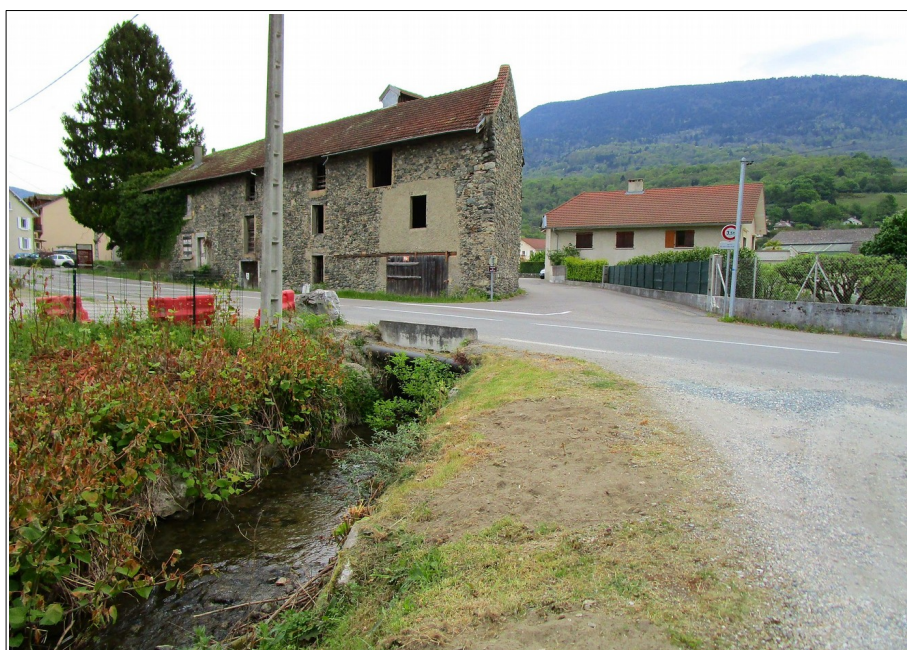
Photo 6: Ancien Moulin et sortie du Vernon de son deuxième passage sous-terrain.

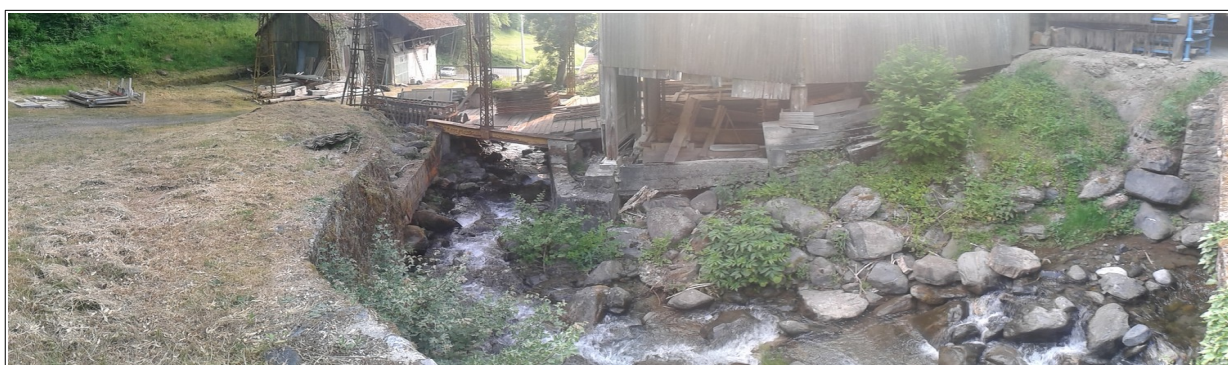
Photo 7: Traversée du Prémol de l'ancienne scierie au hameau de la Haute Gorge.

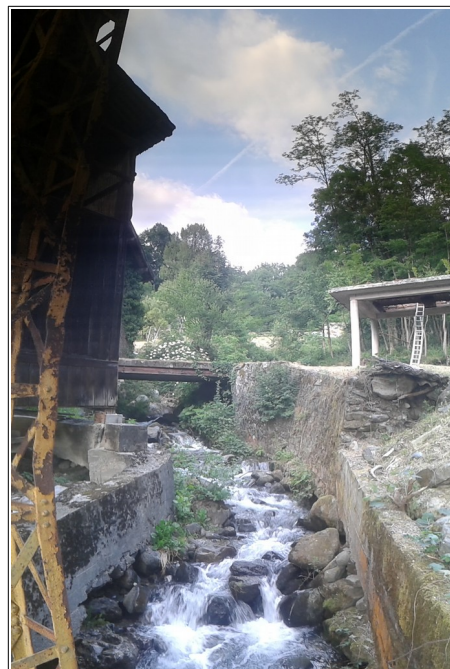
Photo 8: Fragilité des berges du Prémol au niveau de l'ancienne scierie.

Il est évident que la scierie constitue un nouveau point de faiblesse majeur en cas d'événement centennal, tant le gabarit du chenal et des ponceaux sont sous-dimensionnés. Des habitations en aval s'avèrent très exposées **[T3]**.

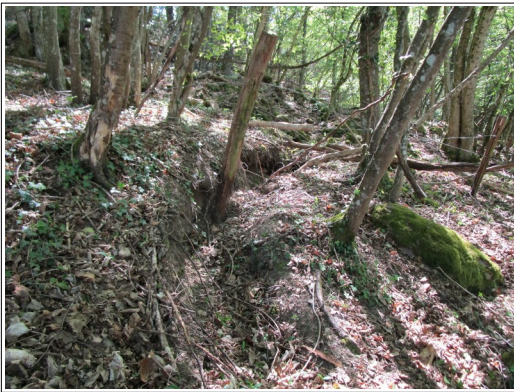
<p><i>Photo 9: Fissures visibles et nombreuses au niveau de la niche d'arrachement au dessus du réservoir de Montgardier.</i></p>	<p>Dauphiné Libéré du 27 et 28/10/2007 - Observations AGC</p>

N°	Phénomène	Date	Description et observations	Sources
		Octobre 2007	<p>terrassement pour la construction d'un réservoir d'eau au dessus du hameau de Montgardier. La cause est anthropique (talutage excessif dans la pente amont). Les premières fissures sont apparues le 22 Octobre, et de nouvelles ont été découvertes le 26 Octobre. Les travaux ont été interrompus quelques temps. Le maître d'œuvre a pris la décision de remblayer la plate-forme sur une hauteur de 4m pour rétablir la butée en pied. Les fissures sont nombreuses et toujours bien visibles aujourd'hui.</p>

- entre le hameau de Montgardier et celui du Fujarey, le déblaiement du terrain pour les travaux de construction du réservoir du SIERG a provoqué l'apparition de plusieurs grandes fissures d'arrachement ;

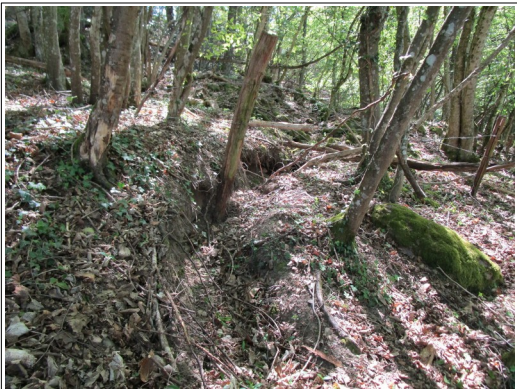
<p>Photo 10: Fissures visibles et nombreuses au niveau de la niche d'arrachement au dessus du réservoir de Montgardier.</p>	
G.4	Glissement	Novembre 2012	Sur la route qui relie Belmont aux Davids, juste avant le pont sur le Vernon, rive gauche : petit glissement superficiel affectant des formations morainiques sableuses contenant par endroit des gros blocs tel que celui entraîné par ce glissement dont le volume a été estimé à 4 m <sup>3</sup> . Il affecte le talus routier soutenu par un petit muret de 1m. La route a été coupée le temps de déblayer les matériaux.	Base de données RTM
G.5	Glissement	22 Février 2014	Un bloc de 4 m <sup>3</sup> enchâssé dans le talus routier s'en est détaché sous l'effet de l'érosion au hameau du Molard Girond.	Base de données RTM
G.6	Glissement	Mai 2017	<p>Petite niche d'arrachement récente sous la RD111, à environ 150m de l'épingle à la cote 874m.</p>

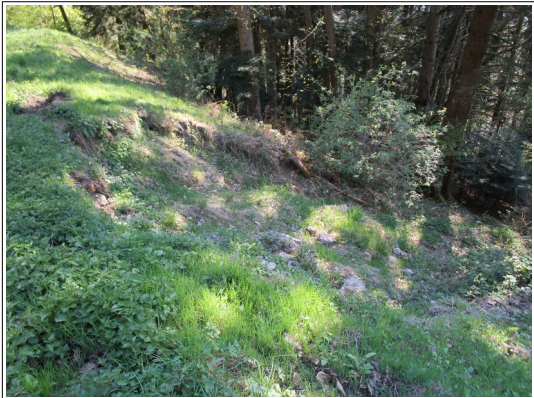
<p>Photo 11: Petite niche d'arrachement observée sous la D111 au niveau du Reteur.</p>	Observations AGC

- au Fujarey, le terrain très pentu et humide en amont de la citerne d'eau paraît très instable;
- au Reteur, un glissement ancien est visible sous l'épingle de la RD111, ainsi qu'une petite niche d'arrachement de l'ordre de quelques mètres de longueur;
