Cartographie des aléas naturels prévisibles sur le territoire de Grenoble Alpes Métropole, dans le cadre de l'élaboration du PLUi

Commune de Vizille

Note de présentation

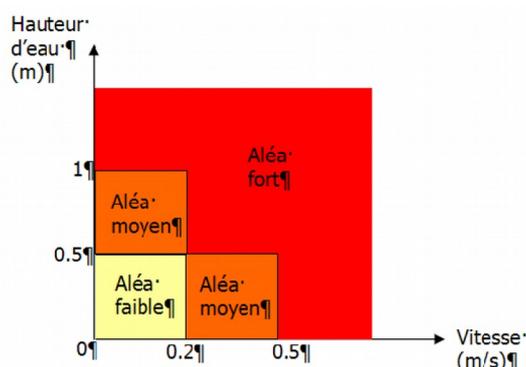
Figure III.1: Grilles hauteur-vitesse utilisée pour établir la cartographie de l'aléa dans l'étude Teréo/Hydrétudes

La grille d'aléas utilisée pour cette étude est la suivante :

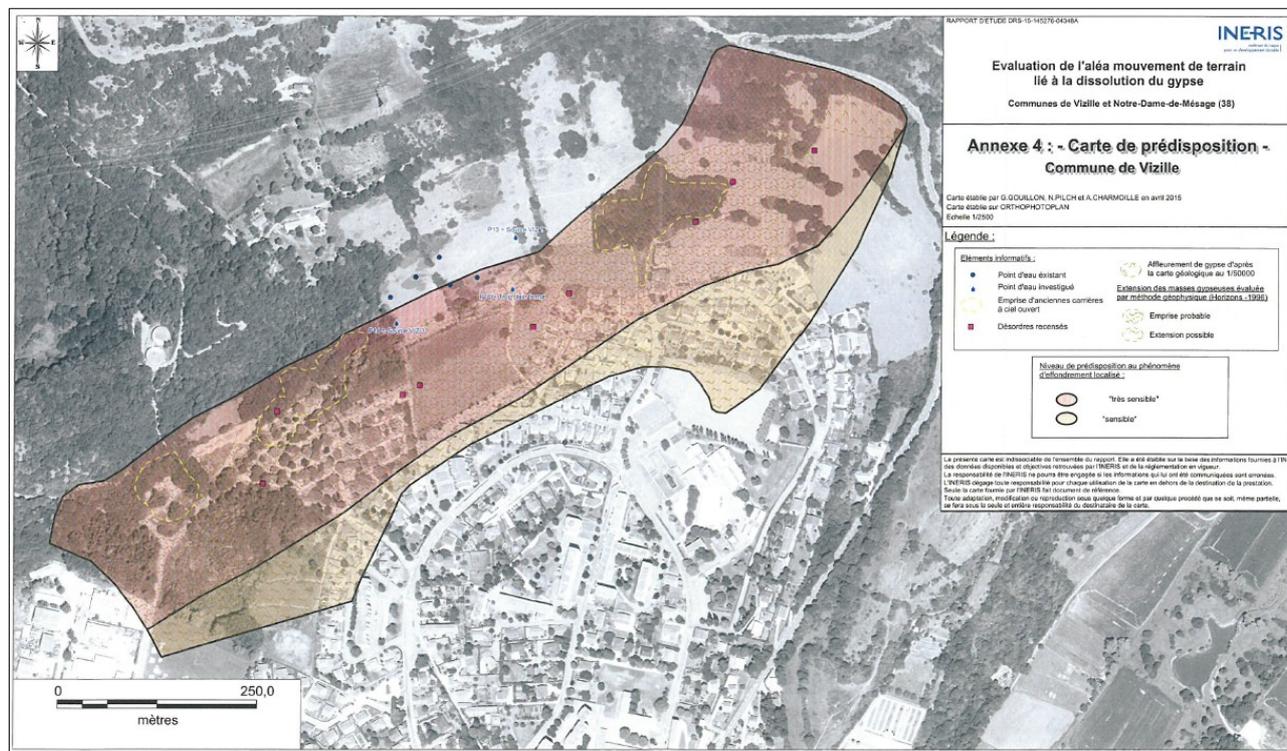
Figure III.2: Carte de prédisposition aux effondrements de cavités souterraines établie par INERIS en 2015 (annexe 4).

La probabilité d'occurrence du phénomène correspond à des effondrements localisés voire généralisés.

Cette information est tirée de l'étude INERIS de 2015 présentée ci-après :

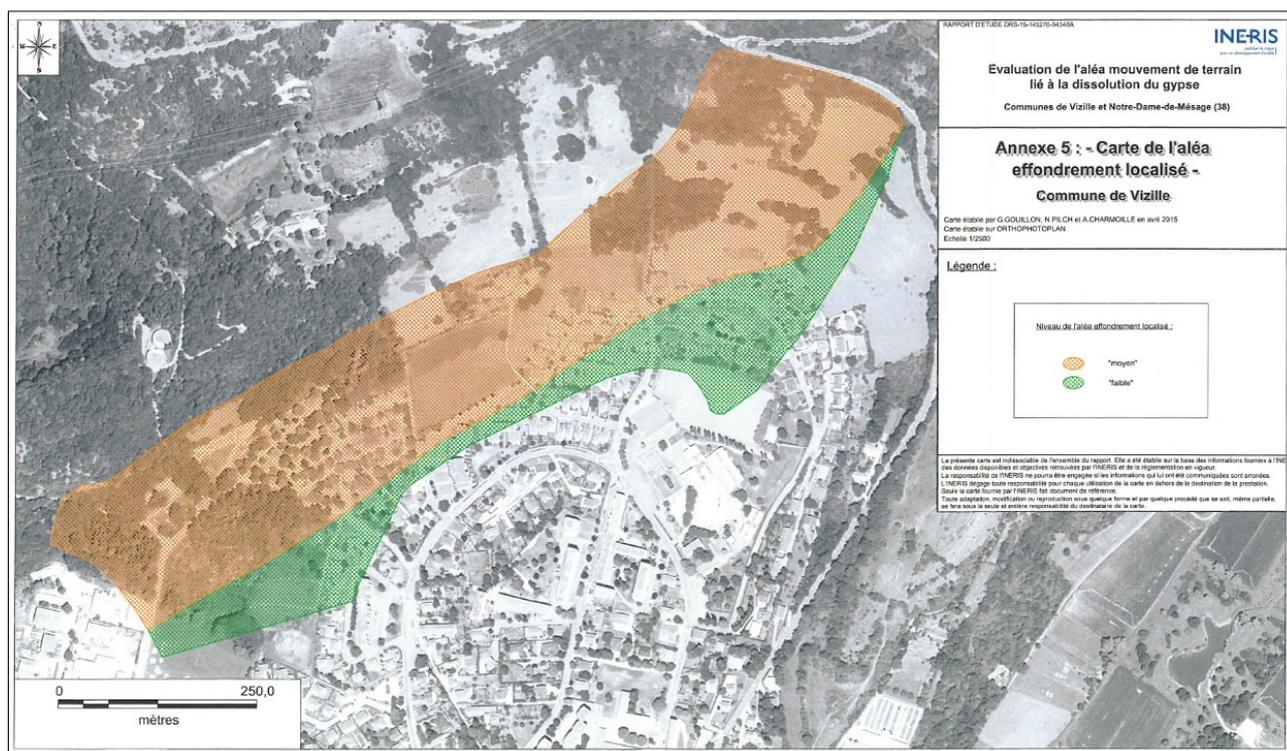
Figure III.4: Cartographie de l'aléa établie par INERIS de 2015 (annexe5).

Pour cette étude, la qualification de l'aléa intègre en plus le concept de présence des vides qui permet de pondérer la prédisposition d'un site à l'apparition de désordres. C'est pourquoi, nous pouvons obtenir quelques différences dans la qualification de l'aléa.

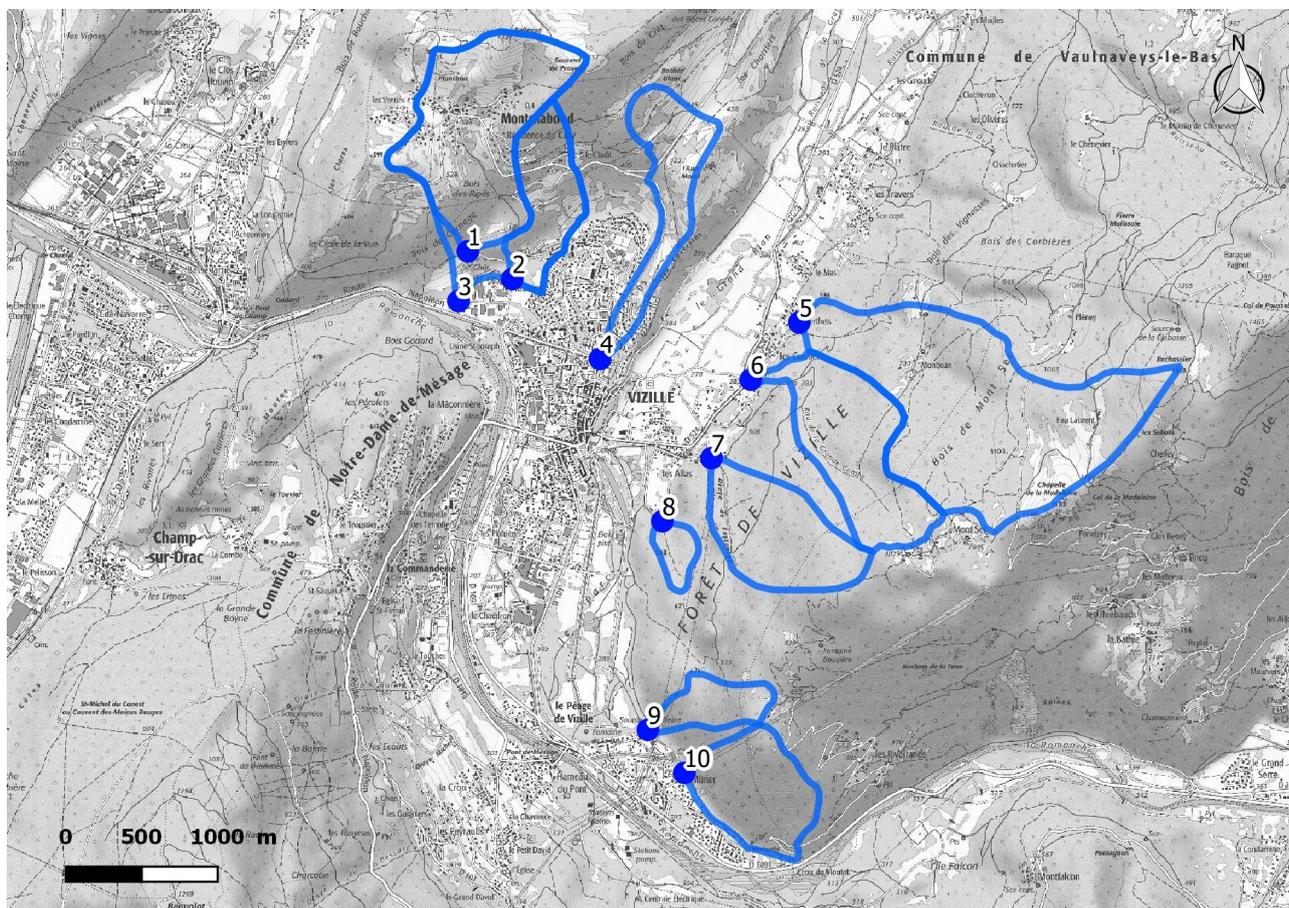
Figure V.1: Localisation et numérotation des exutoires des bassins versants.

Les exutoires des bassins versants pour lesquels un débit centennal a été calculé sont localisés et numérotés sur la figure suivante :

N° du bassin versant	Surface du bassin versant (ha)	Tc (min)	Curve Number	Durée de pluie retenue (h)	Débit centennal (m³/s)
1	101,92	13	74	1,0	3,2
2	38,87	16	79	1,0	1,8
3	151,73	20	75	1,0	4,6
4	44,45	19	76	1,0	1,6
5	185,36	24	71	1,0	3,1
6	71,37	18	70	1,0	1,3
7	58,02	13	70	1,0	1,2
8	9,26	4	70	1,0	0,2
9	19,80	12	70	1,0	0,4
10	49,38	12	70	1,0	1,0

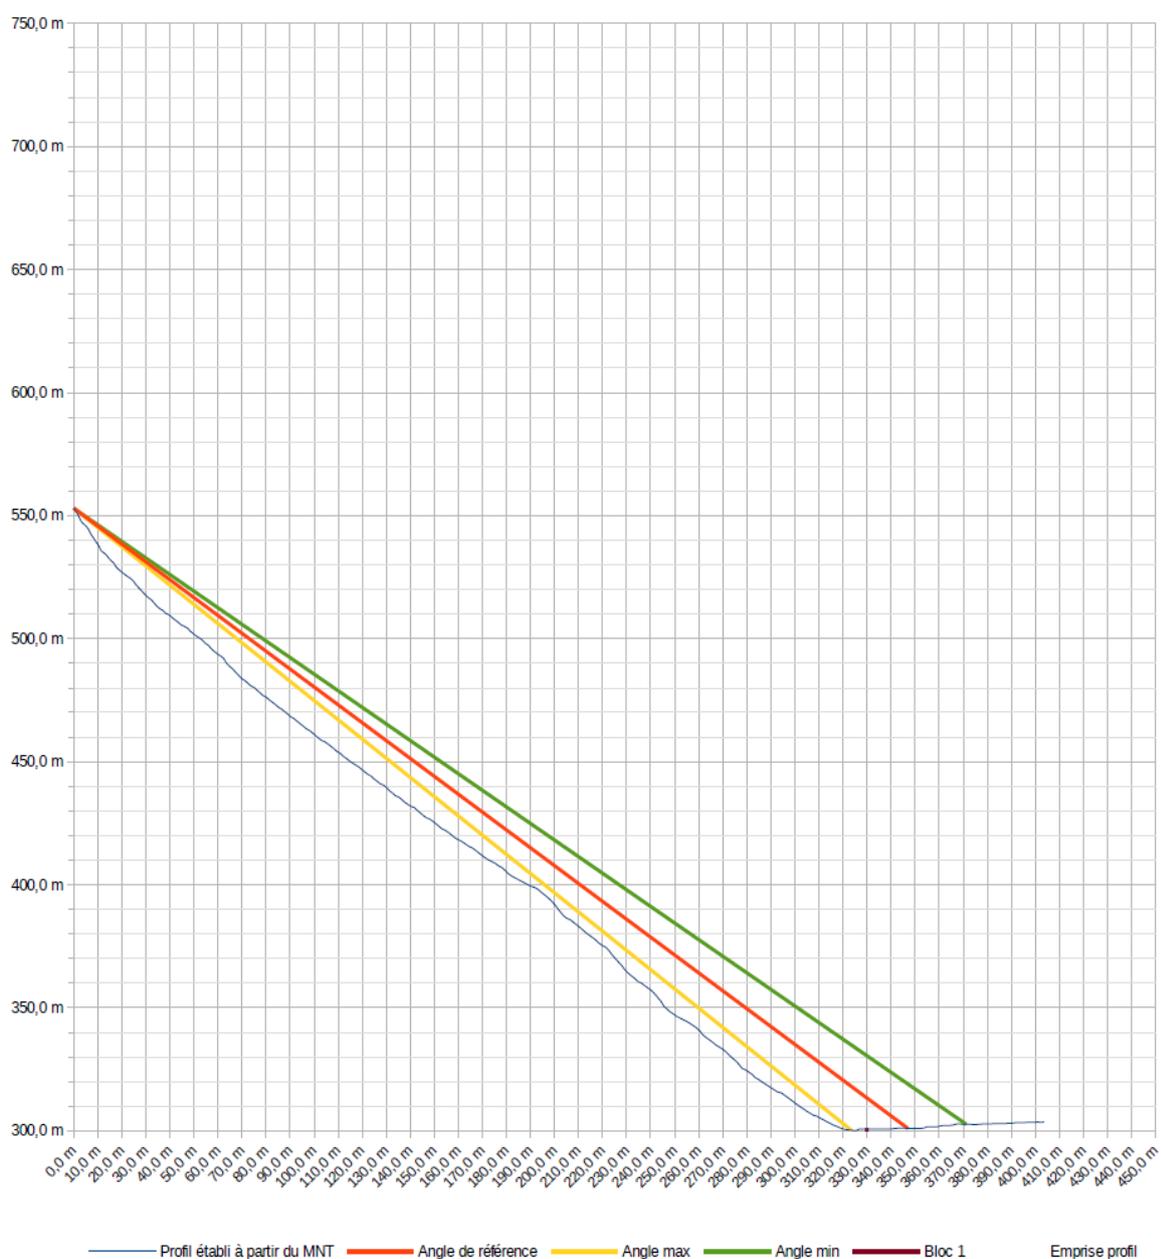
Angles ligne d'énergie			
	Angle	X	Z
Estimation angle max	2°	par rapport à β	
Estimation angle min	-2°	par rapport à β	
Angle de référence	36°	0,0 m	553,0 m
		347,0 m	301,0 m
Angle max	38°	0,0 m	553,0 m
		323,6 m	300,2 m
Angle min	34°	0,0 m	553,0 m
		371,2 m	302,7 m

Blocs observés		
numéro	X	Z
Bloc 1	330	301 m
	330 m	291 m

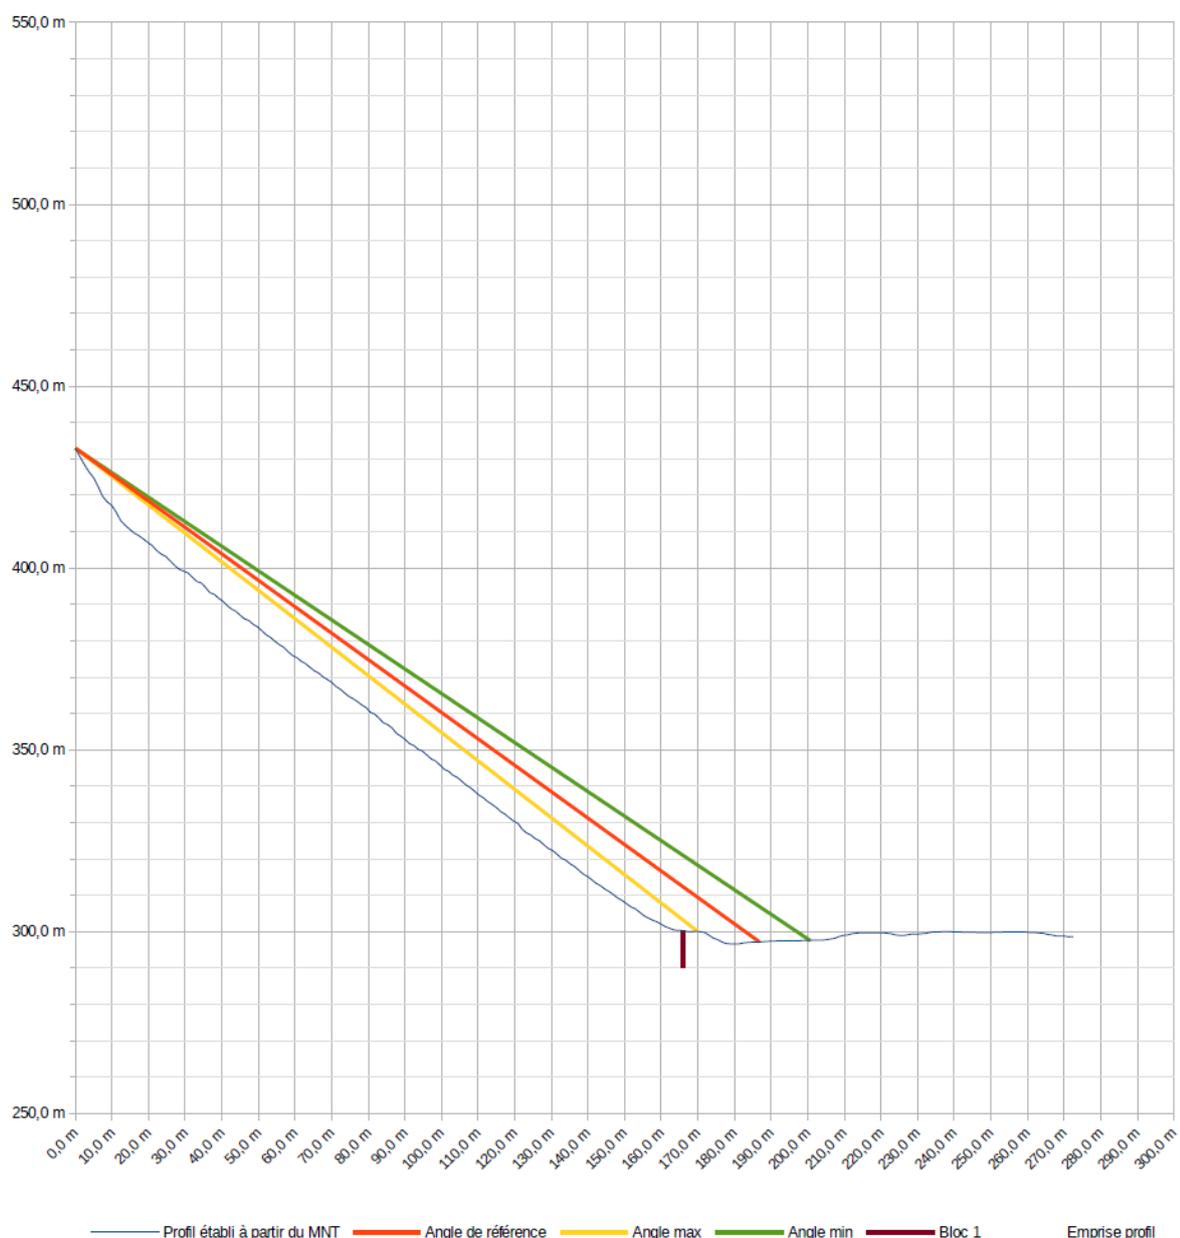
Commune : **Vizille**
 Profil : **2**
 source profil : LIDAR 1m

Angles ligne d'énergie			
	Angle	X	Z
Estimation angle max	2°	par rapport à β	
Estimation angle min	-2°	par rapport à β	
Angle de référence	36°	0,0 m	432,9 m
		186,8 m	297,2 m
Angle max	38°	0,0 m	432,9 m
		170,1 m	300,0 m
Angle min	34°	0,0 m	432,9 m
		200,6 m	297,6 m

Blocs observés		
numéro	X	Z
Bloc 1	166	300 m
		166 m 290 m

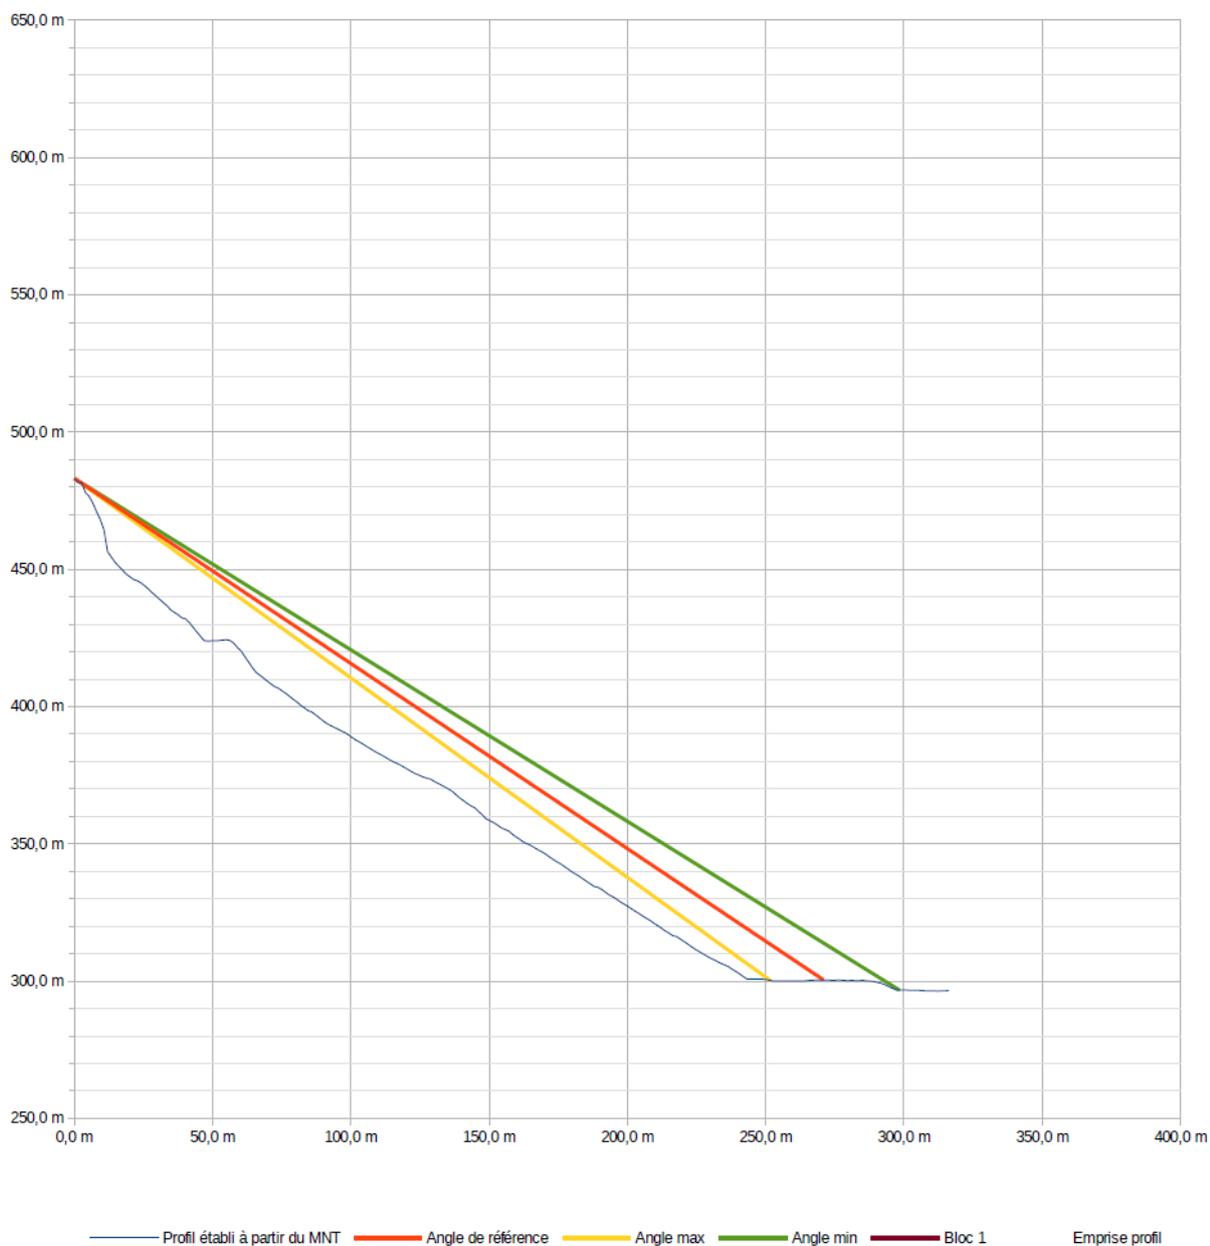
Commune : Vizille
 Profil : 3
 source profil : LIDAR 1m

Angles ligne d'énergie			
	Angle	X	Z
Estimation angle max	2°	par rapport à β	
Estimation angle min	-2°	par rapport à β	
Angle de référence	34°	0,0 m	483,1 m
		270,9 m	300,4 m
Angle max	36°	0,0 m	483,1 m
		251,8 m	300,2 m
Angle min	32°	0,0 m	483,1 m
		298,3 m	296,7 m

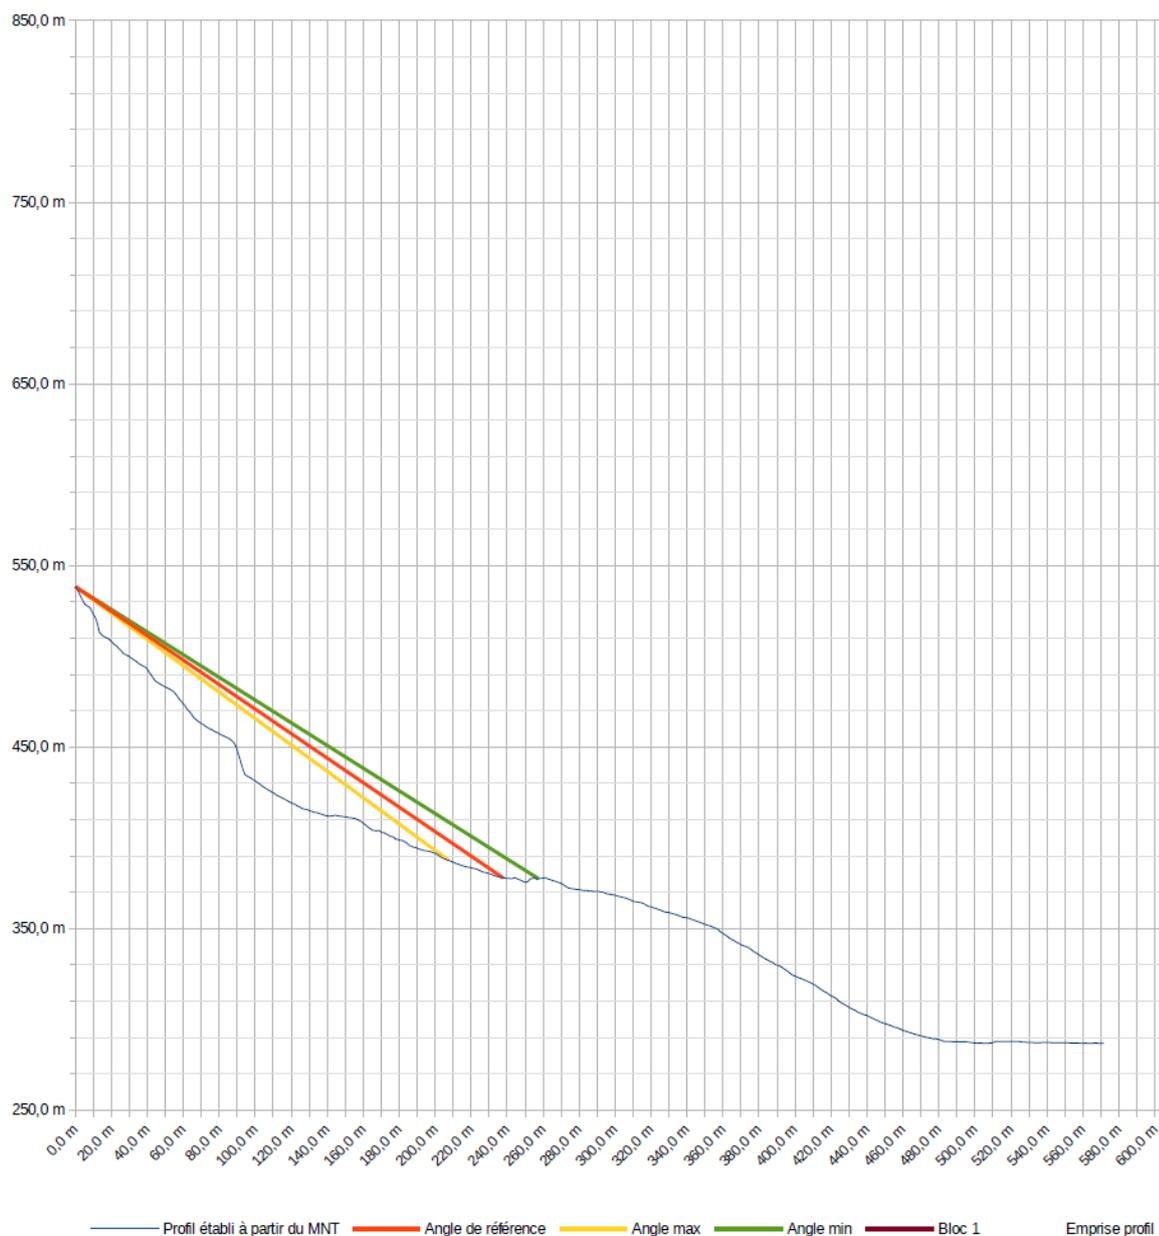
Profil : **4**

Angles ligne d'énergie			
	Angle	X	Z
Estimation angle max	2°	par rapport à β	
Estimation angle min	-2°	par rapport à β	
Angle de référence	34°	0,0 m	538,3 m
		237,9 m	377,8 m
Angle max	36°	0,0 m	538,3 m
		207,5 m	387,6 m
Angle min	32°	0,0 m	538,3 m
		257,4 m	377,4 m

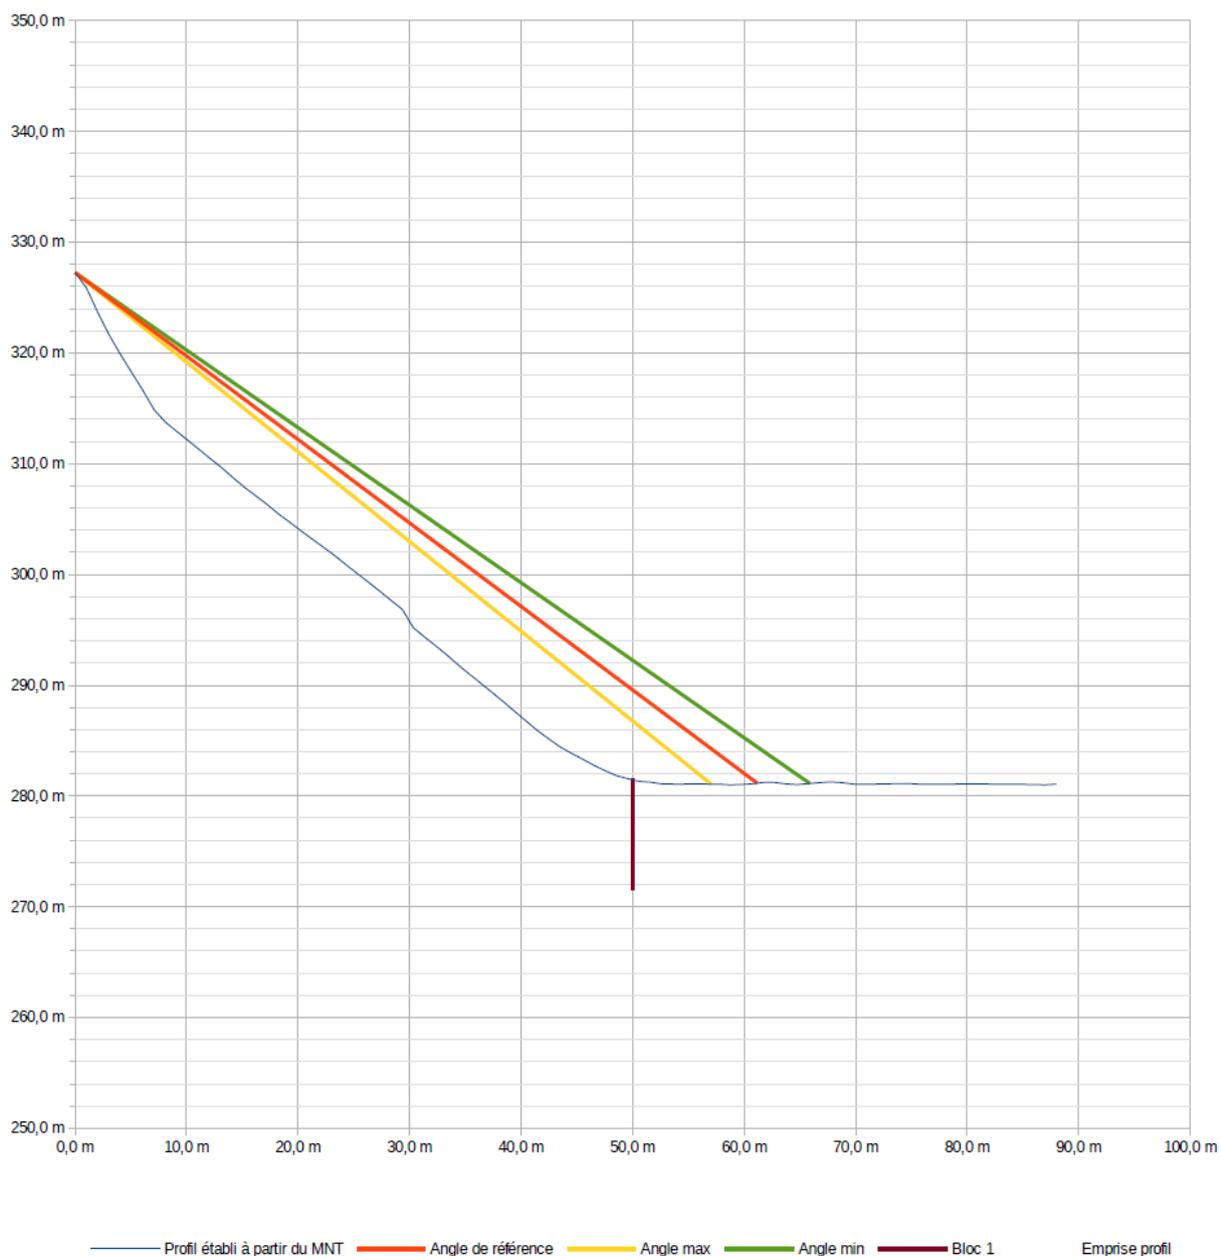
Commune : **Vizille**
 Profil : **5**
 source profil : LIDAR 1m

Angles ligne d'énergie			
	Angle	X	Z
Estimation angle max	2°	par rapport à β	
Estimation angle min	-2°	par rapport à β	
Angle de référence	37°	0,0 m	327,3 m
		61,2 m	281,2 m
Angle max	39°	0,0 m	327,3 m
		57,0 m	281,1 m
Angle min	35°	0,0 m	327,3 m
		65,9 m	281,1 m

Blocs observés		
numéro	X	Z
Bloc 1	50	282 m
	50 m	272 m

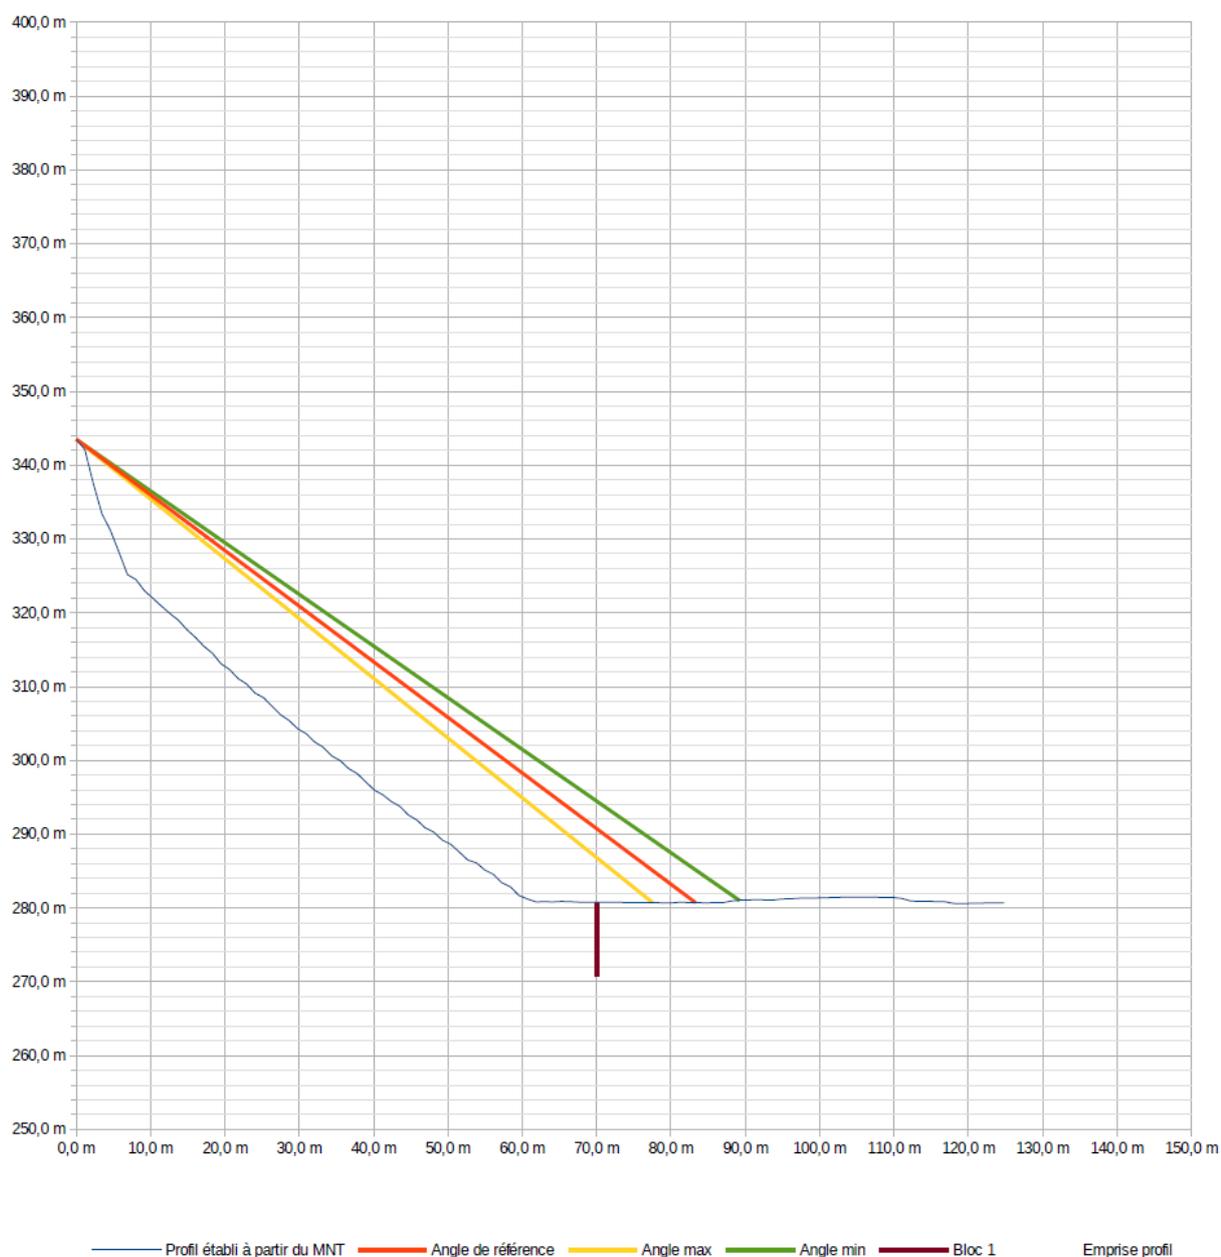
Profil : 6

Angles ligne d'énergie			
	Angle	X	Z
Estimation angle max	2°	par rapport à β	
Estimation angle min	-2°	par rapport à β	
Angle de référence	37°	0,0 m	343,5 m
		83,3 m	280,7 m
Angle max	39°	0,0 m	343,5 m
		77,5 m	280,7 m
Angle min	35°	0,0 m	343,5 m
		89,2 m	281,0 m

Blocs observés		
numéro	X	Z
Bloc 1	70	281 m
	70 m	271 m

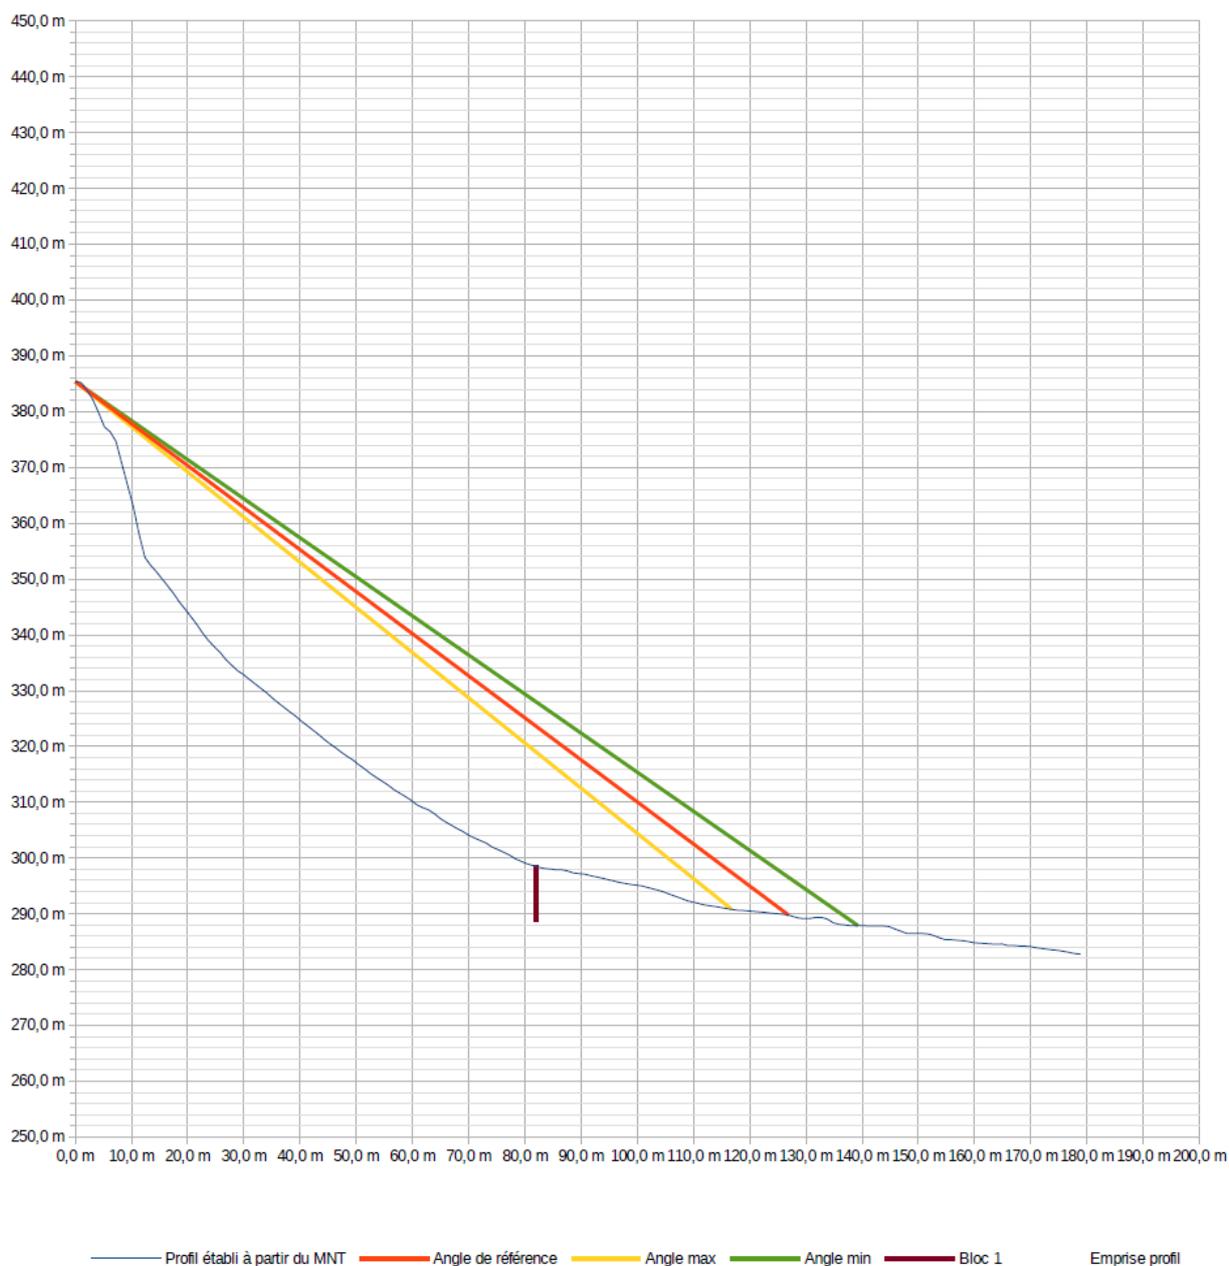
Profil : 7

Angles ligne d'énergie			
	Angle	X	Z
Estimation angle max	2°	par rapport à β	
Estimation angle min	-2°	par rapport à β	
Angle de référence	37°	0,0 m	385,4 m
		126,9 m	289,8 m
Angle max	39°	0,0 m	385,4 m
		116,8 m	290,8 m
Angle min	35°	0,0 m	385,4 m
		139,2 m	287,9 m

Blocs observés		
numéro	X	Z
Bloc 1	82	299 m
		82 m, 289 m

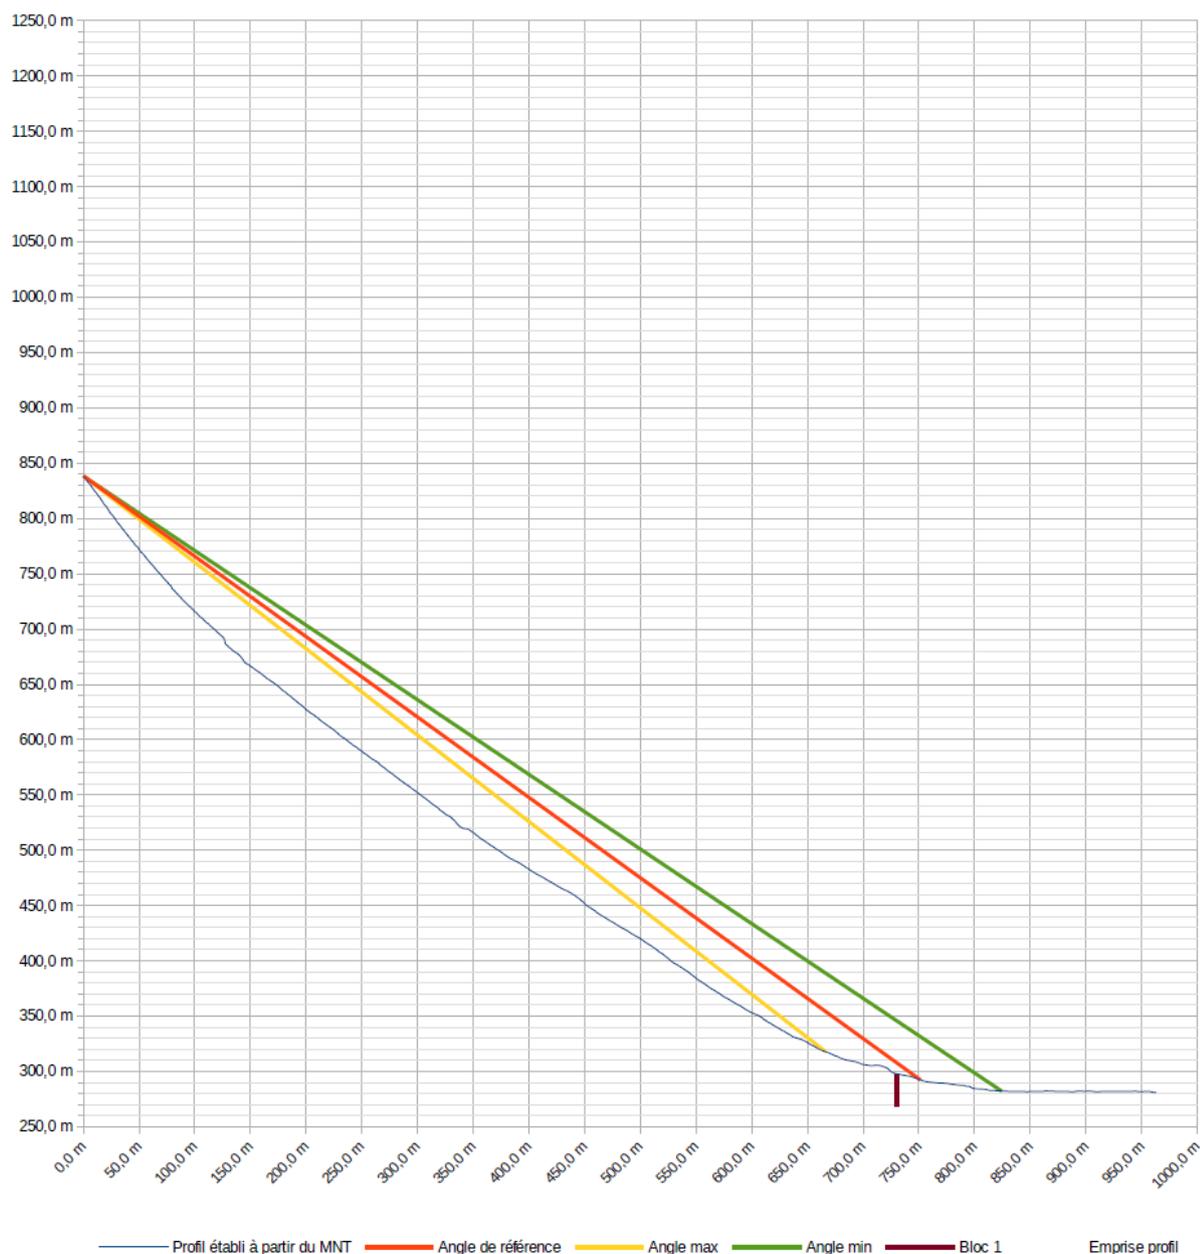
Profil : 8

Angles ligne d'énergie			
	Angle	X	Z
Estimation angle max	2°	par rapport à β	
Estimation angle min	-2°	par rapport à β	
Angle de référence	36°	0,0 m	838,3 m
		751,6 m	292,2 m
Angle max	38°	0,0 m	838,3 m
		666,3 m	317,7 m
Angle min	34°	0,0 m	838,3 m
		824,3 m	282,3 m

Blocs observés		
numéro	X	Z
Bloc 1	730	298 m
	730 m	268 m

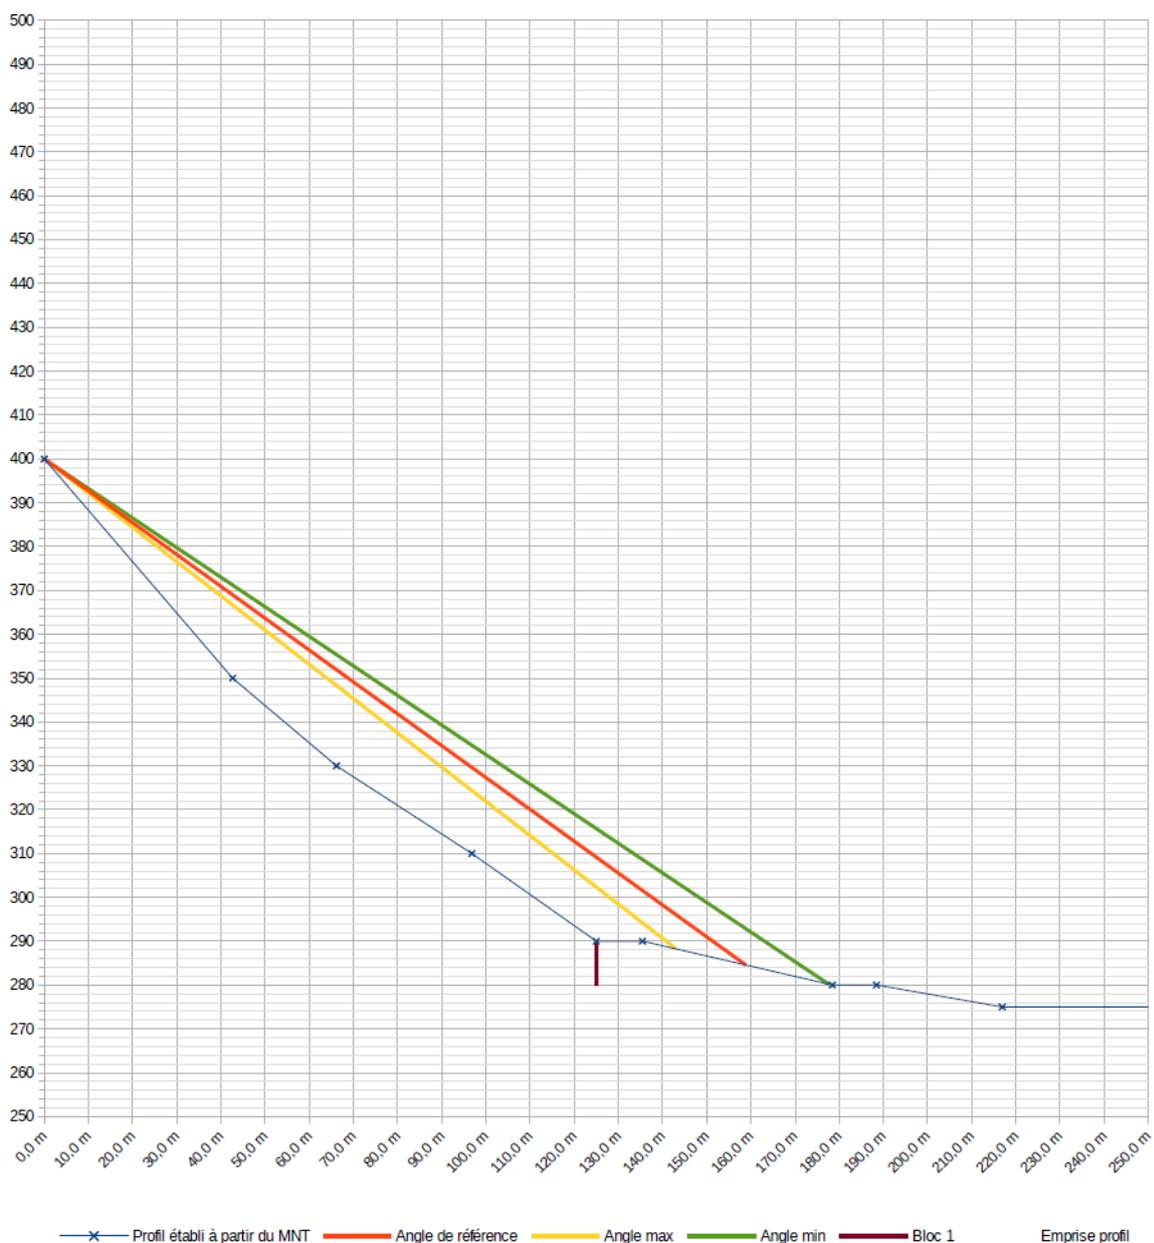
Profil : 9

Angles ligne d'énergie			
	Angle	X	Z
Estimation angle max	2°	par rapport à β	
Estimation angle min	-2°	par rapport à β	
Angle de référence	36°	0,0 m	400,0 m
		158,9 m	284,5 m
Angle max	38°	0,0 m	400,0 m
		143,1 m	288,2 m
Angle min	34°	0,0 m	400,0 m
		177,6 m	280,2 m

Blocs observés		
numéro	X	Z
Bloc 1	125	310 m
		125 m 300 m

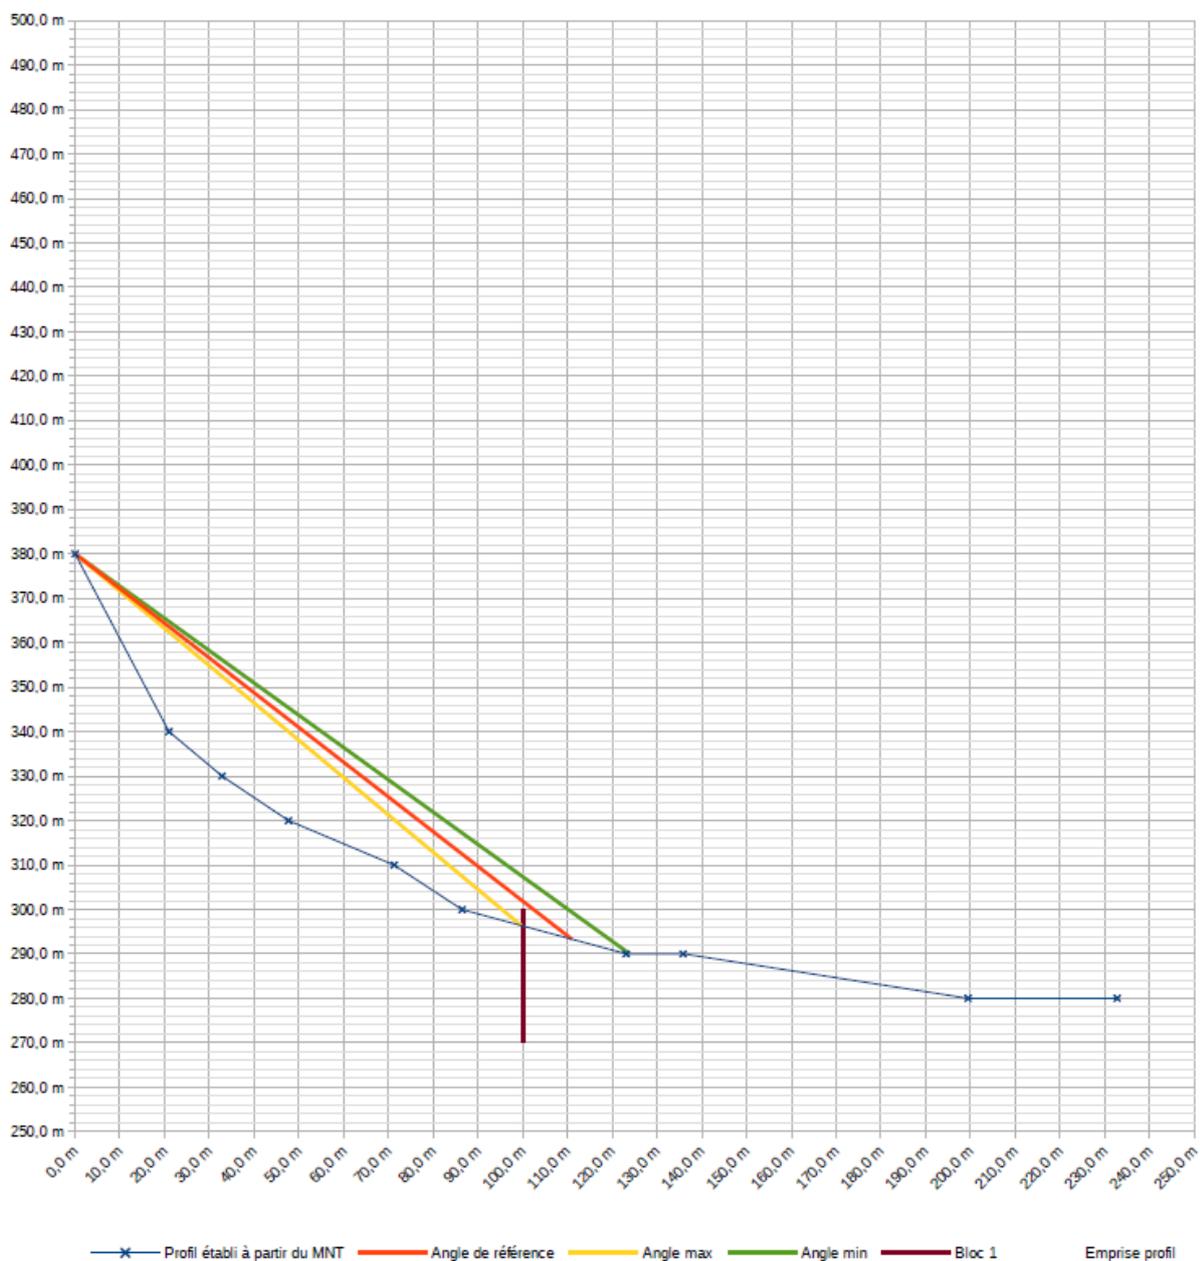
Commune : Vizille
 Profil : 10
 source profil : SCAN25

Angles ligne d'énergie			
	Angle	X	Z
Estimation angle max	2°	par rapport à β	
Estimation angle min	-2°	par rapport à β	
Angle de référence	38°	0,0 m	380,0 m
		111,0 m	293,3 m
Angle max	40°	0,0 m	380,0 m
		99,6 m	296,4 m
Angle min	36°	0,0 m	380,0 m
		123,9 m	290,0 m

Blocs observés		
numéro	X	Z
Bloc 1	100 m	300 m
	100 m	270 m

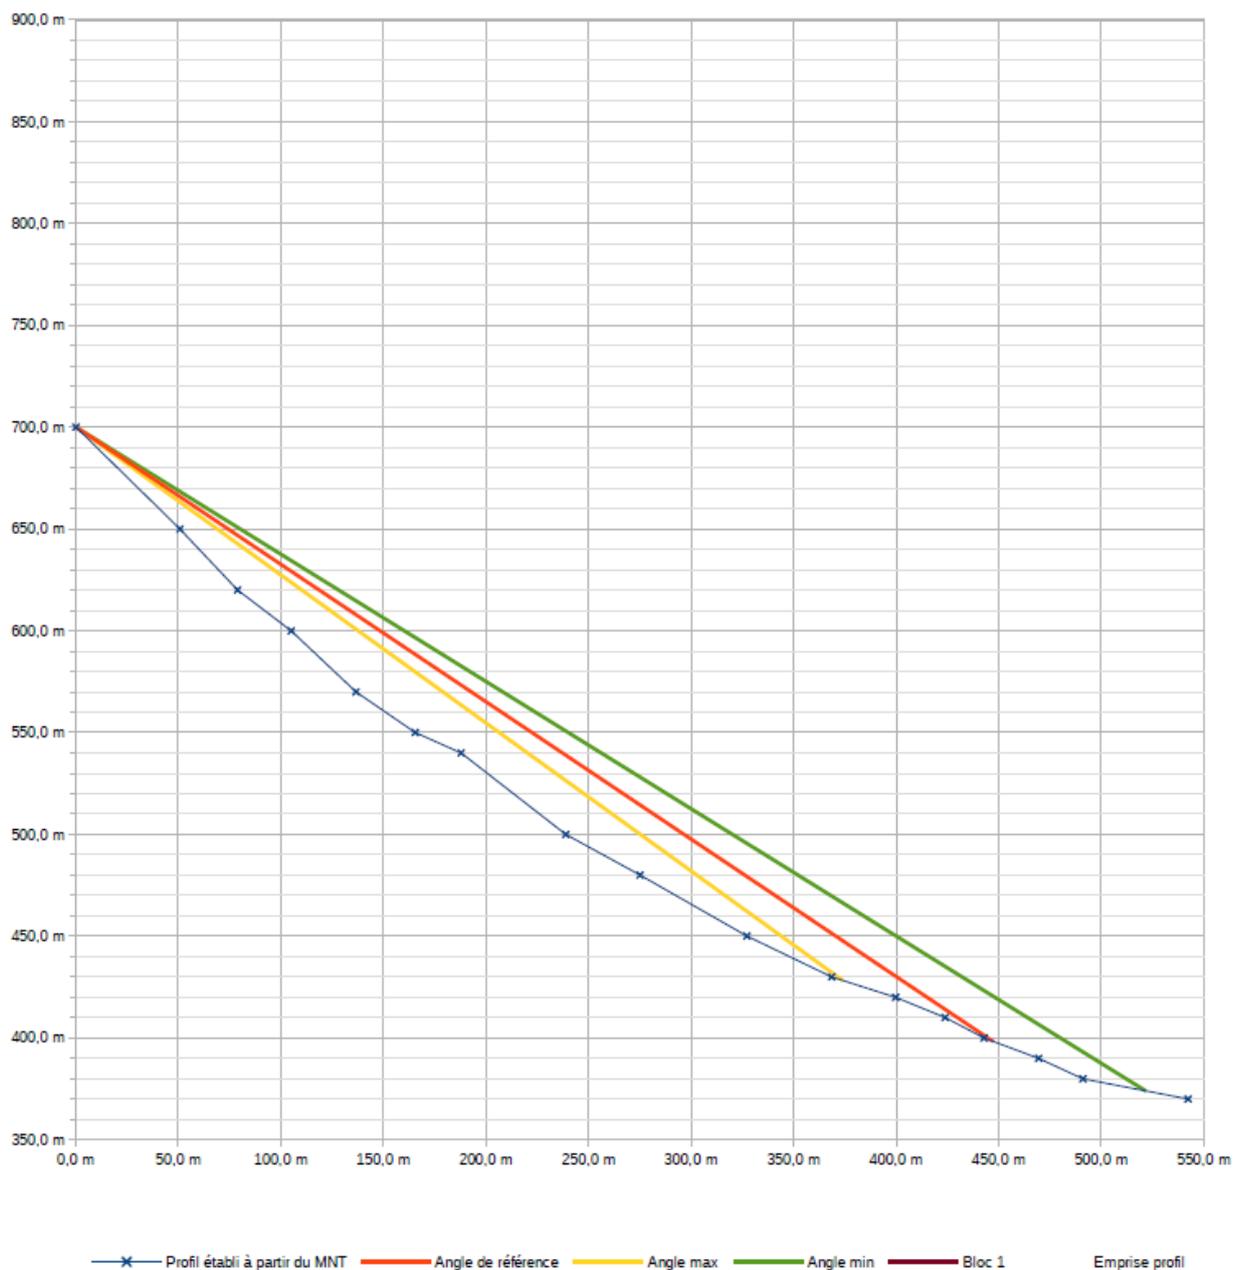
Profil : 11

Angles ligne d'énergie			
	Angle	X	Z
Estimation angle max	2°	par rapport à β	
Estimation angle min	-2°	par rapport à β	
Angle de référence	34°	0,0 m	700,0 m
		447,3 m	398,3 m
Angle max	36°	0,0 m	700,0 m
		374,1 m	428,2 m
Angle min	32°	0,0 m	700,0 m
		522,7 m	374,0 m

Blocs observés		
numéro	X	Z
Bloc 1	730	370 m
	730 m	340 m

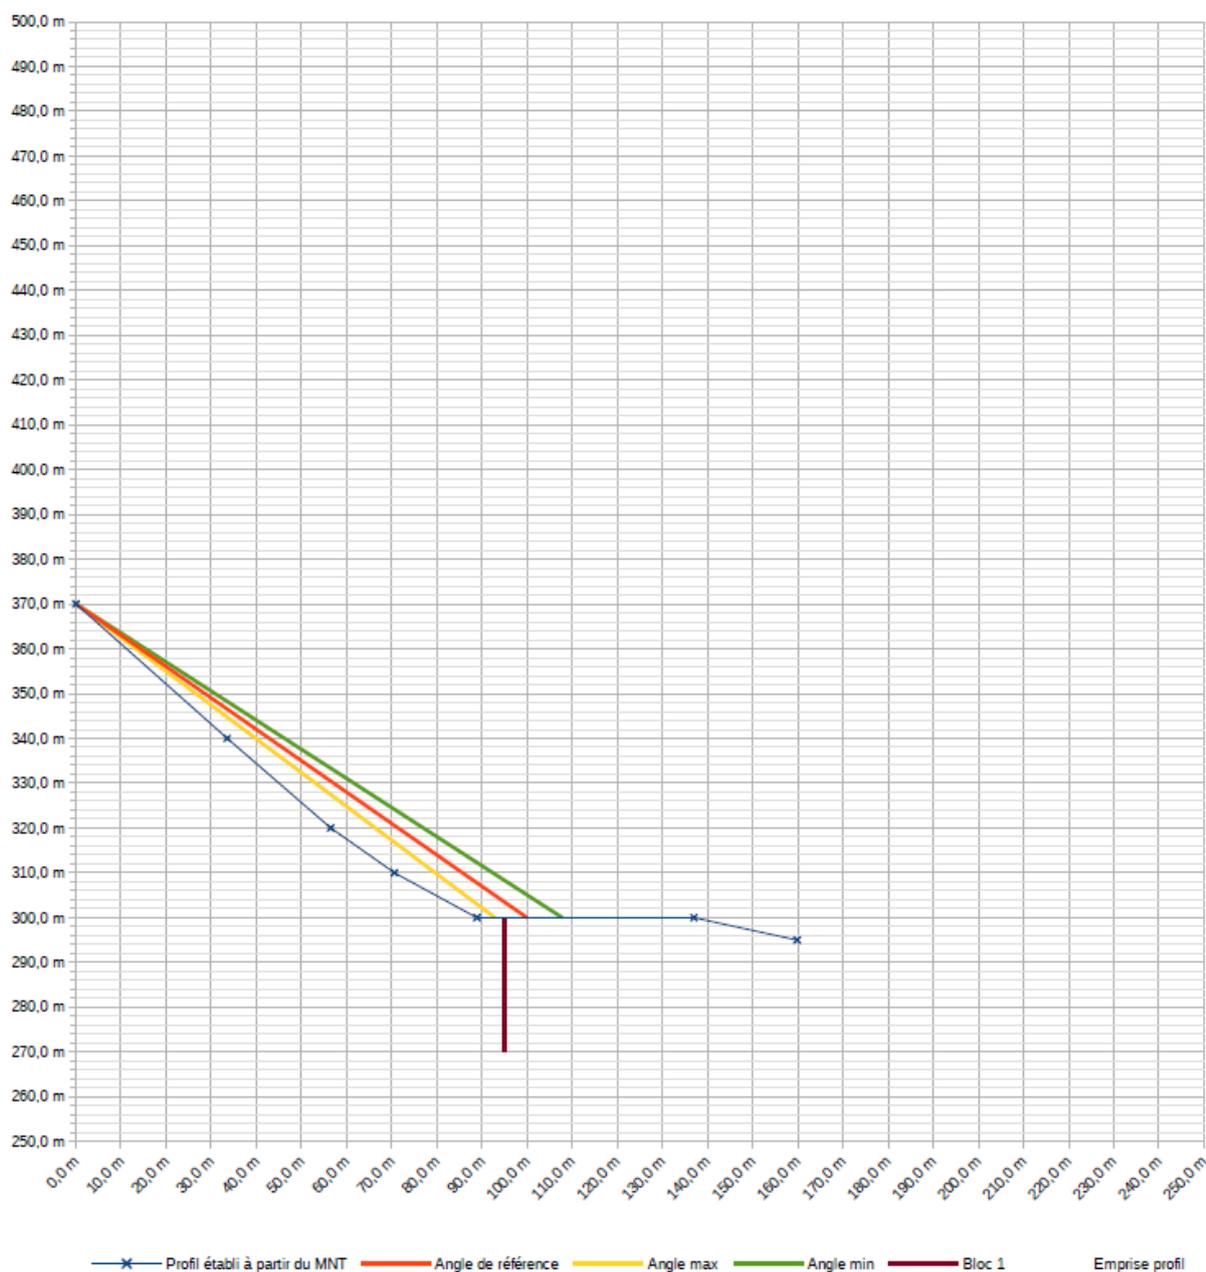
Commune : Vizille
 Profil : 12
 source profil : LIDAR 1m

Angles ligne d'énergie			
	Angle	X	Z
Estimation angle max	2°	par rapport à β	
Estimation angle min	-2°	par rapport à β	
Angle de référence	35°	0,0 m	370,0 m
		100,0 m	300,0 m
		0,0 m	370,0 m
Angle max	37°	92,9 m	300,0 m
		0,0 m	370,0 m
Angle min	33°	107,8 m	300,0 m
		0,0 m	370,0 m

Blocs observés		
numéro	X	Z
Bloc 1	95	300 m
	95 m	270 m
