Cartographie des aléas naturels prévisibles sur le territoire de Grenoble Alpes Métropole, dans le cadre de l'élaboration du PLUi

Commune de Vizille

Note de présentation

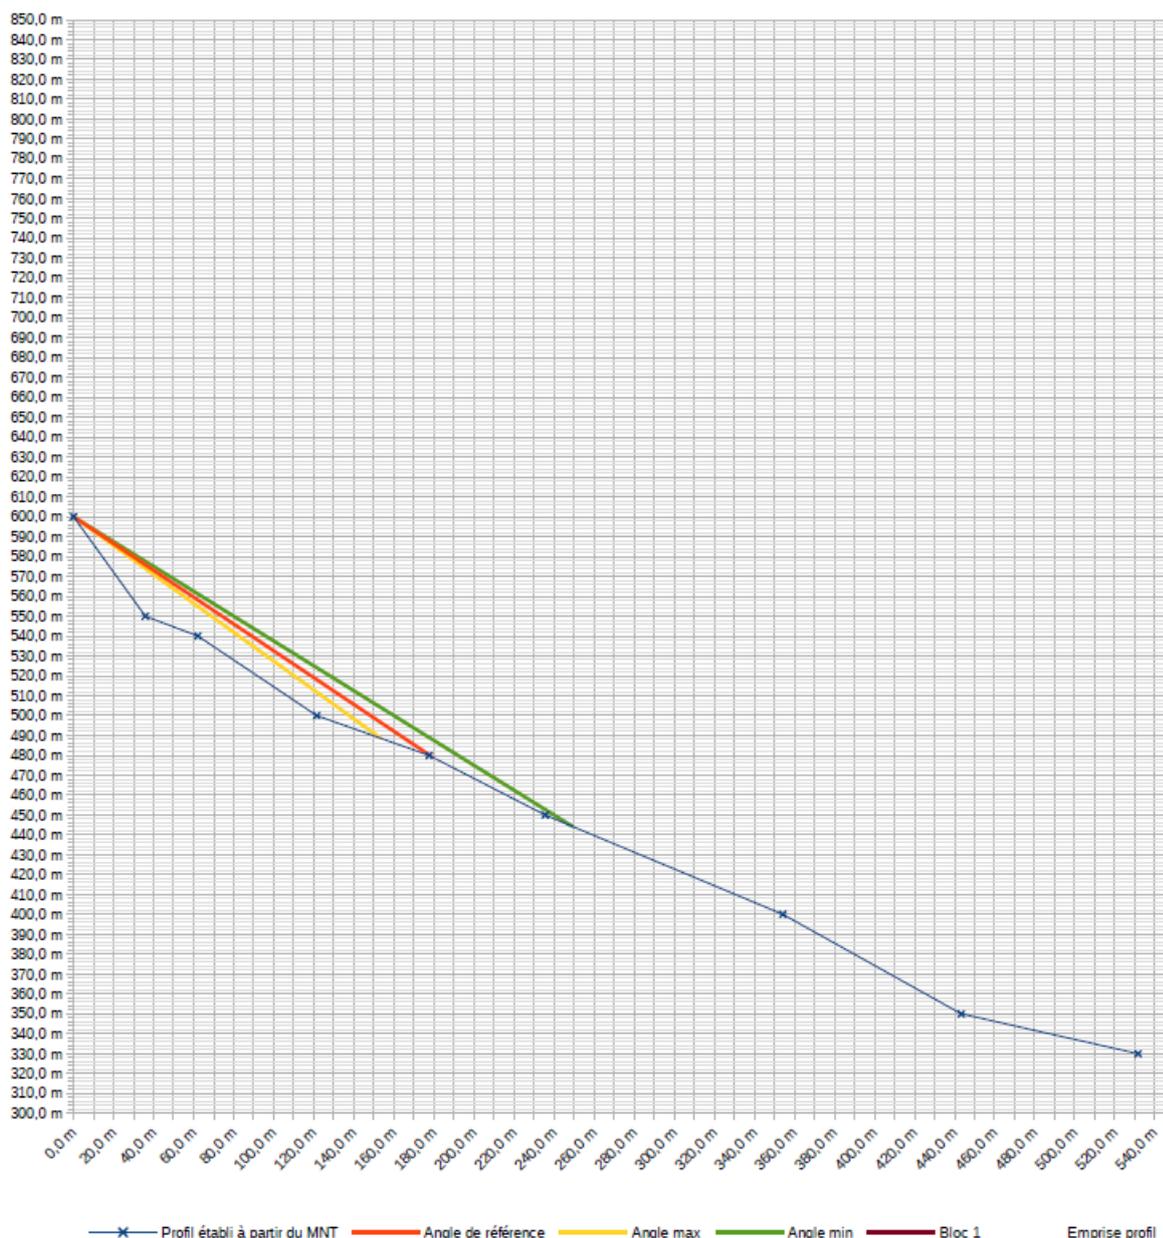
Commune : Vizille
 Profil : 13
 source profil : LIDAR 1m

Angles ligne d'énergie			
	Angle	X	Z
Estimation angle max	2°	par rapport à β	
Estimation angle min	-2°	par rapport à β	
Angle de référence	34°	0,0 m	600,0 m
		179,3 m	479,1 m
Angle max	36°	0,0 m	600,0 m
		153,3 m	488,6 m
Angle min	32°	0,0 m	600,0 m
		249,4 m	444,2 m

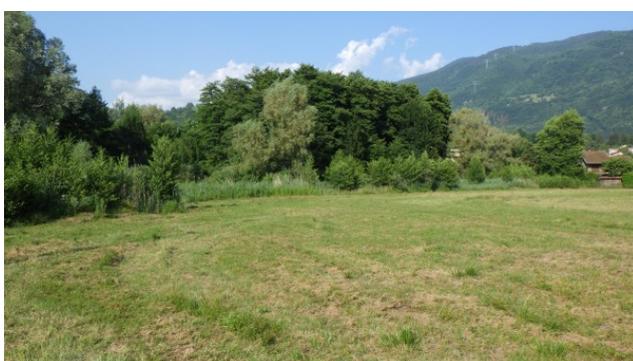
Photo 4 : Émergence des Mattons

- nappe affleure au niveau d'une ancienne gravière et au nord de l'étang de pêche du Plan ;
- Les Mattons : L'amorce du ruisseau de Cornage se situe dans un terrain déprimé qui draine les eaux du versant. L'émergence de la nappe se traduit par une zone humide située au sud du camping municipal (Cf. photo 4).

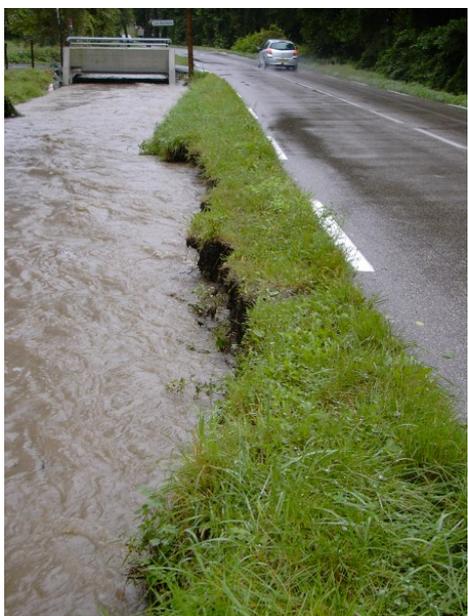
Photo 13 : Érosion de la rive droite à l'amont du pont des Berthets (crue du Vernon le 13-09-2008)

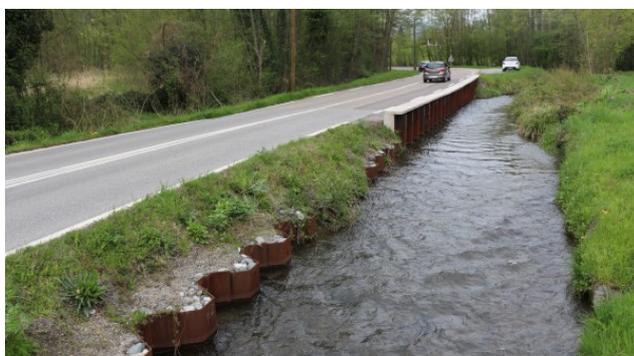
Photo 15 : Protection de berge en palplanches en amont du pont des Berthets

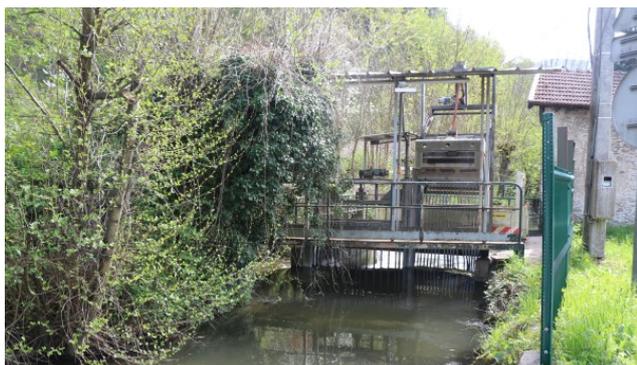
Photo 16 : Dégrilleur sur le Canal de Vaulnaveys au droit du « Virage-de-Mutte »

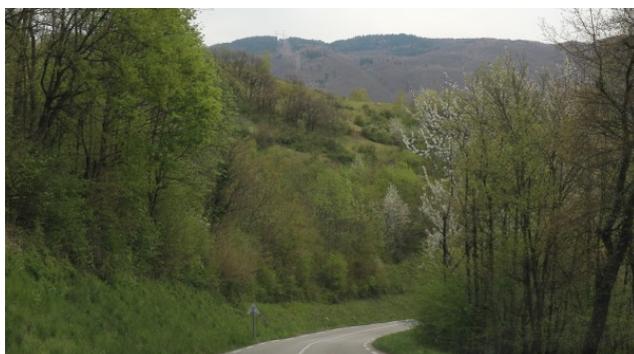
Photo 21 : Glissement de l'Aulp-Morel

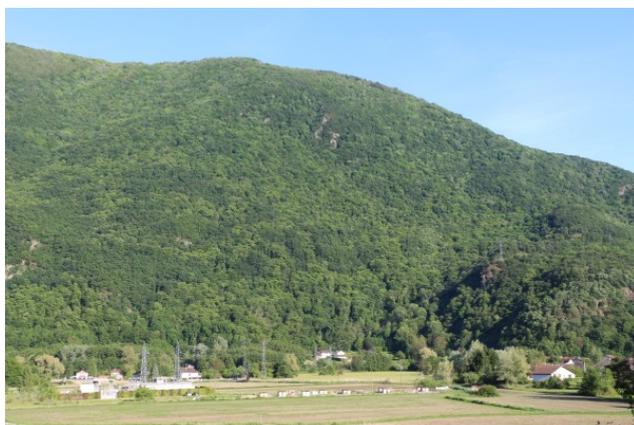
Photo 23 : Affleurements rocheux de la Forêt-de-Vizille au droit des Allas

Sur le côté Belledonne, les micascistes forment un versant boisé. La pente est globalement soutenue et quelques affleurements occasionnent des chutes de blocs (Cf. photo 23). Certains présentent localement des fracturations importantes, en particulier au sud du territoire qui domine les quartiers de La Rochette et du Murier) (Cf. photo 24). Ils génèrent des chutes de blocs régulières. Les volumes pouvant être mobilisés sont très inégaux et dépendent du degré de fracturation de la roche.

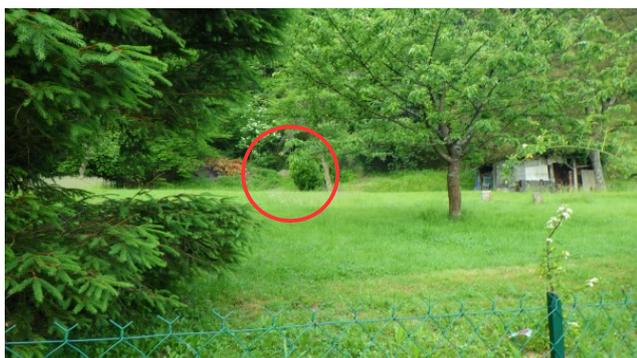
Photo 26 : Bloc éboulé aux Allas

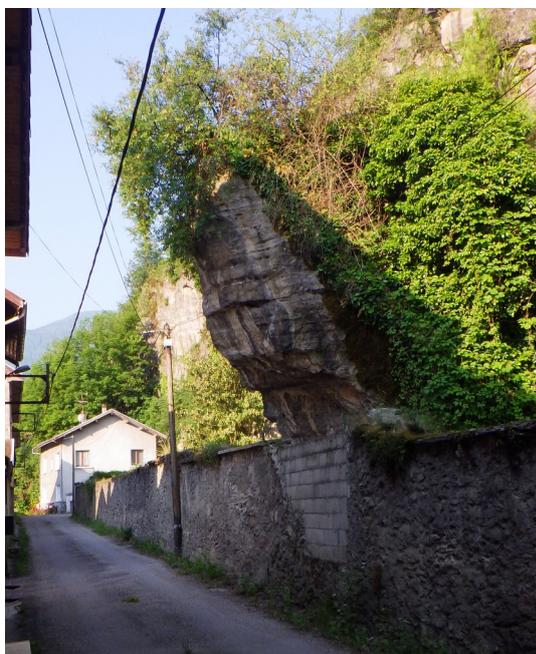
Photo 28 : Mur endommagé impasse Lesdiguières

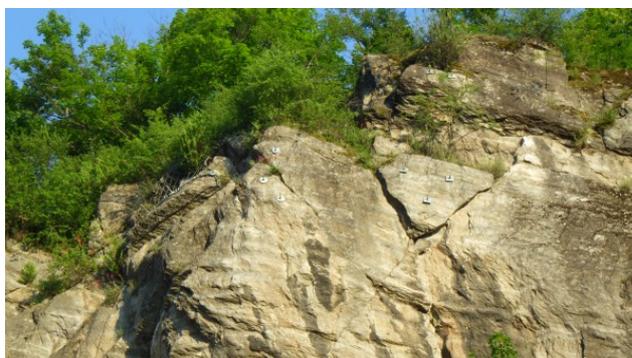
Photo 29 : Renforcement de la falaise du Château-du-Roy

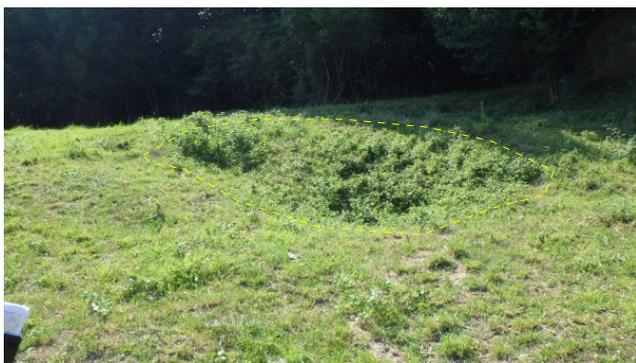
Photo 31 : Fontis sur la propriété Chabert

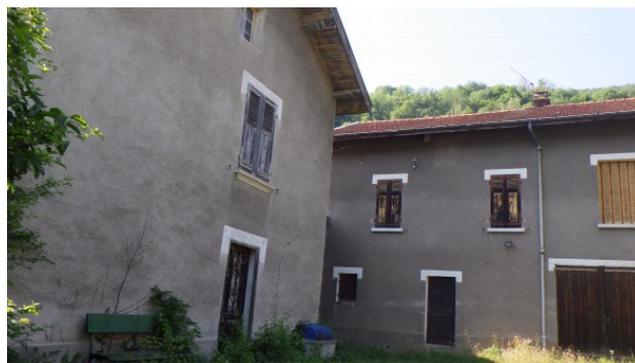
Photo 32 : Tassement au droit de la Ferme Chabert.

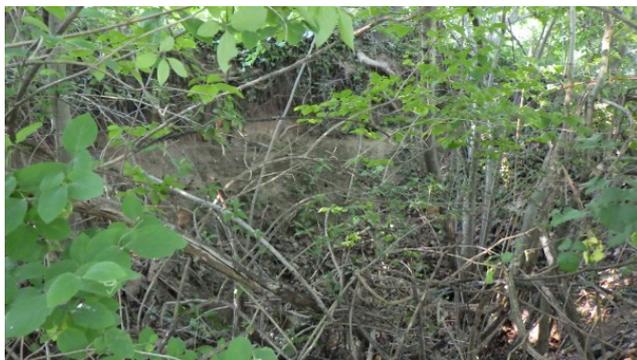
Photo 33 : Fontis au nord-est de la propriété Chabert.

Numéro de localisation	Date/fréquence	Description / observations / photos	Sources
F.1	-	Neuf zones de désordres ont été recensées. La période « paroxysmale » de recensement de ces désordres se situe entre 1990 et 1995. La plupart des désordres recensés correspondent à des fontis aux diamètres modestes, inférieurs à 3 mètres (Cf. photo 31). Des témoignages relatent l'apparition de fontis d'intensité comparable de manière régulière et depuis de nombreuses années dans le champ situé au sud de la Ferme de Monsieur Chabert (parcelles cadastrales 77 et 78). L'observation attentive de ces parcelles montre d'ailleurs des zones d'affaissement à grande longueur d'onde sur l'ensemble de sa surface (Cf. photo 32). Plus récemment, des fissures ont été observées au niveau des murs de l'un des sanitaires du camping du Bois de Cornage.	INERIS 2015 + Obs. terrain
F.2	-	Un fontis de 3 m de diamètre est visible au nord-est de la carrière est (Cf. photo 33).	Horizon 1996 + Obs. terrain

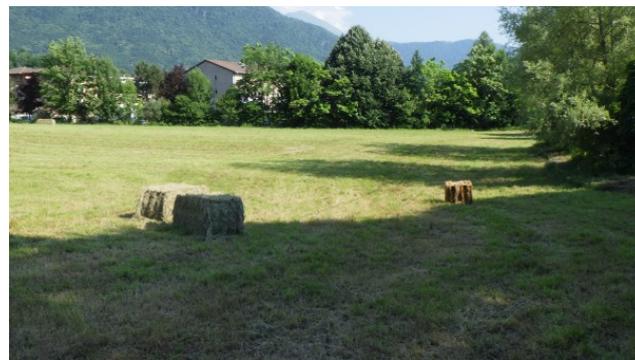
Photo 34 : Doline au droit de la propriété Salmi.

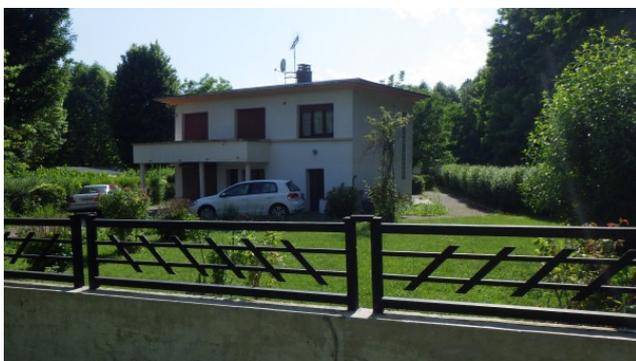
Photo 35 : Propriété Salmi basculée
