# Cartographie des aléas naturels prévisibles sur le territoire de Grenoble Alpes Métropole, dans le cadre de l'élaboration du PLUi

Commune de Claix

## Note de présentation

Maître d'ouvrage : Grenoble Alpes Métropole  
AMO : Service RTM Isère / PROGéo Environnement

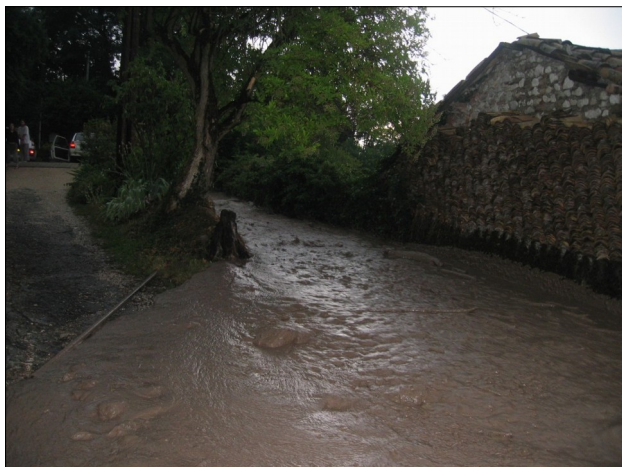
Photo 1 : Crue du Rif-Talon en 2006 à Malhivert : débordement des laves torrentielles au niveau de l'entrée du passage souterrain rue de Jammetière (photo RTM).

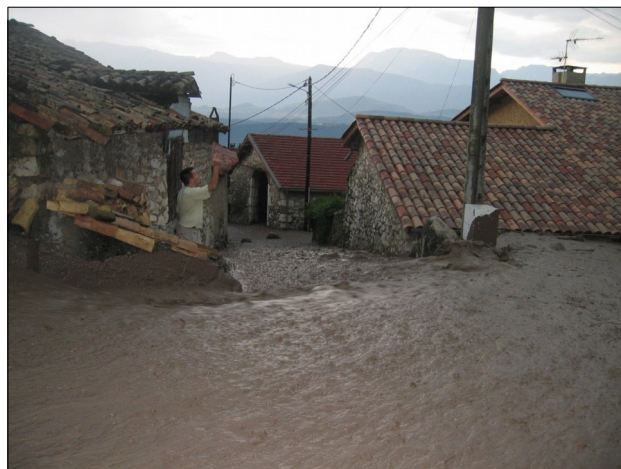
Photo 2 : Crue du Rif-Talon en 2006 à Malhivert : transit des laves torrentielles dans la rue de Jammetière (photo RTM).

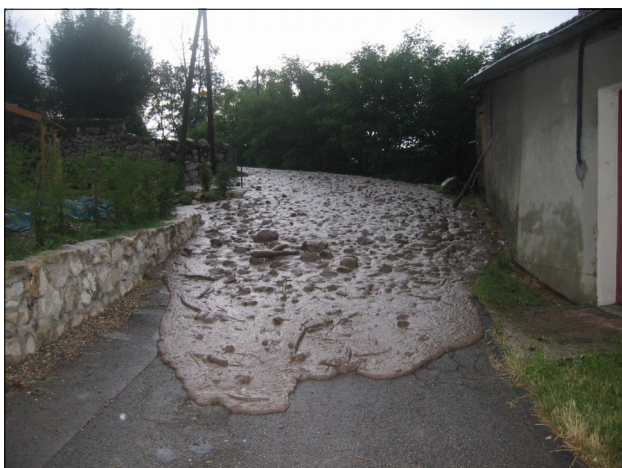
Photo 3 : Crue du Rif-Talon en 2006 à Malhivert : débordement d'une lave en rive droite du torrent sur la rue des Acacias (photo RTM).

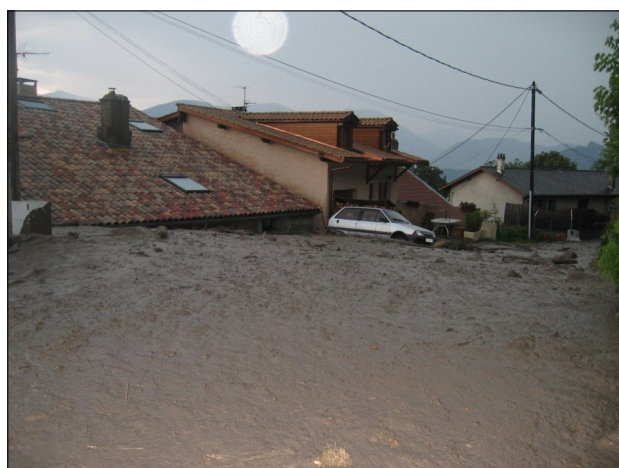
Photo 4 : Crue du Rif-Talon en 2006 à Malhivert : transit des laves torrentielles au niveau du passage souterrain (photo RTM).

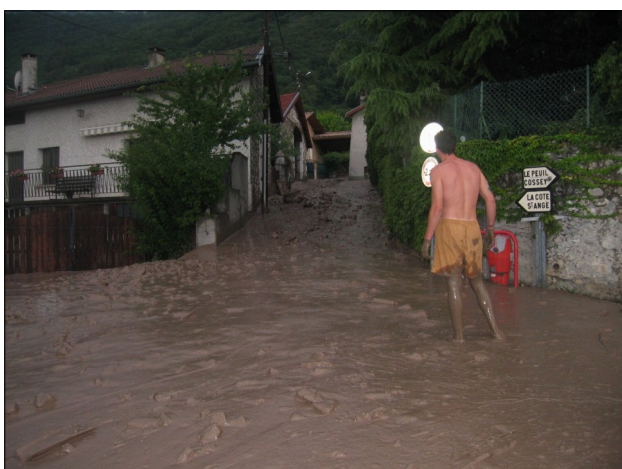
Photo 5 : Crue du Rif-Talon en 2006 à Malhivert : vue depuis le bas de la rue de Jammetière (photo RTM).

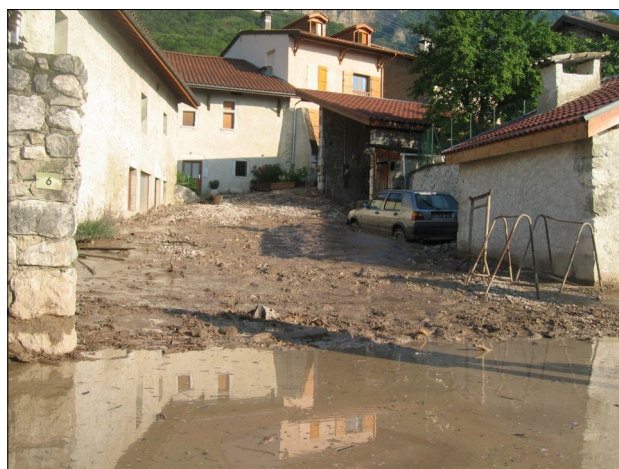
Photo 6 : Crue du Rif-Talon en 2006 à Malhivert : vue à la décroue depuis le chemin de La Côte (photo RTM).

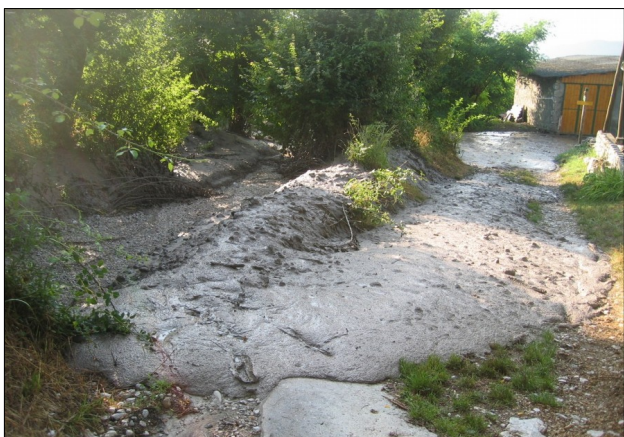
Photo 7 : Crue du Rif-Talon en 2006 à Malhivert : vue des débordements au niveau du pont du chemin des Acacias à la décrue (photo RTM).

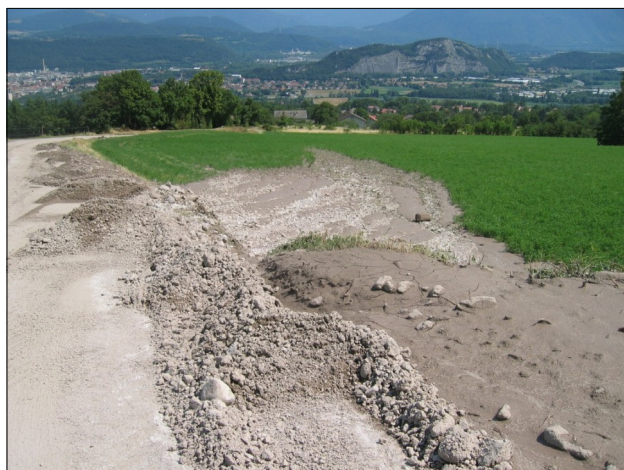
Photo 8 : Crue du Rif-Talon en 2006 à Malhivert : vue des dépôts à l'aval de la rue des Giroudes (photo RTM).

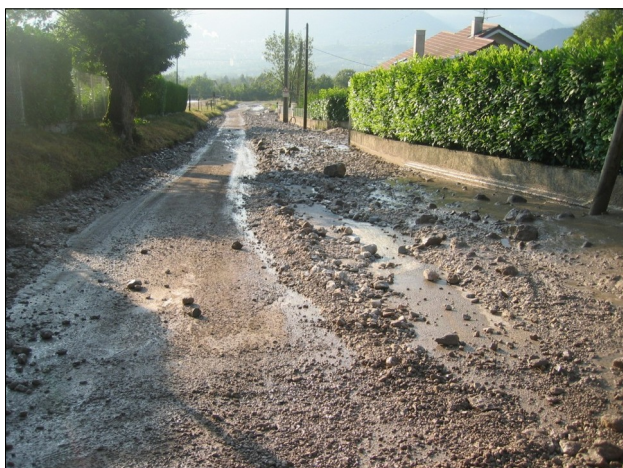
Photo 10 : Crue du Rif-Talon en 2006 à Malhivert : vue de la rue des Giroudes à la décrue (photo RTM).

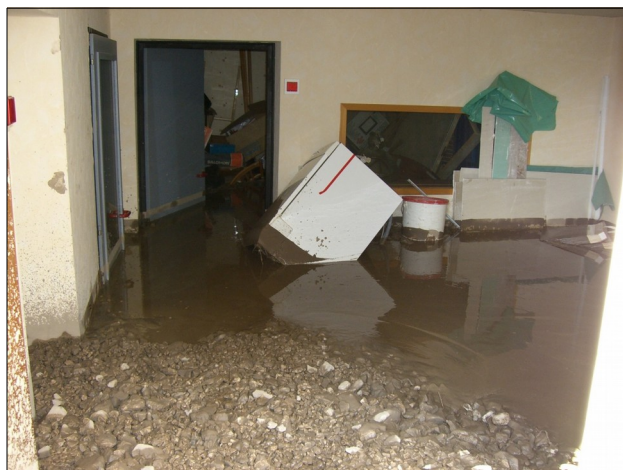
Photo 9 : Crue du Rif-Talon en 2006 à Malhivert : dégâts dans une maison (photo RTM).

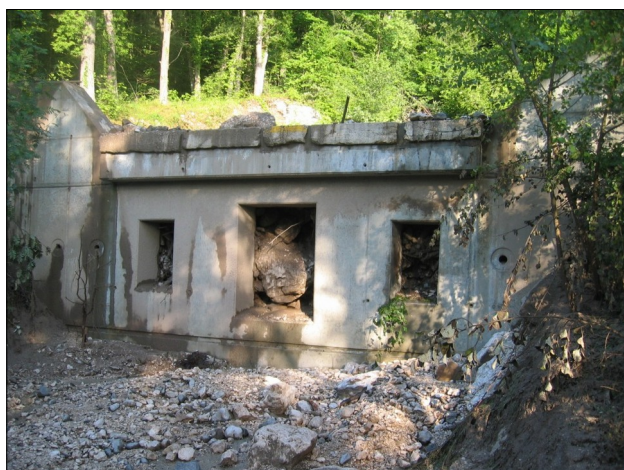
Photo 11 : Crue du Rif-Talon en 2006 : vue aval de la plage de dépôt RTM complètement remplie (photo RTM).

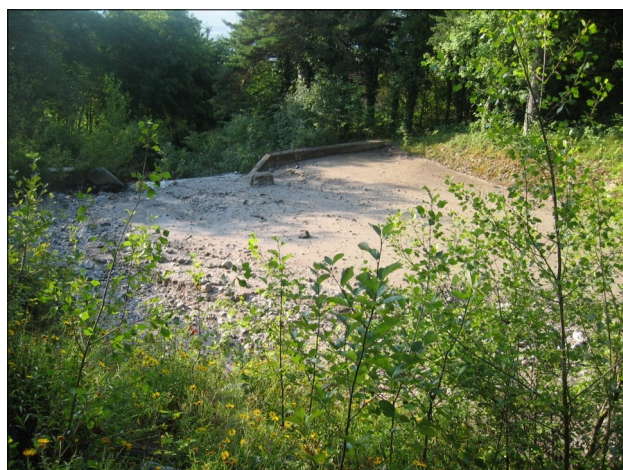
Photo 12 : Crue du Rif-Talon en 2006 : vue amont de la plage de dépôt RTM complètement remplie (photo RTM).

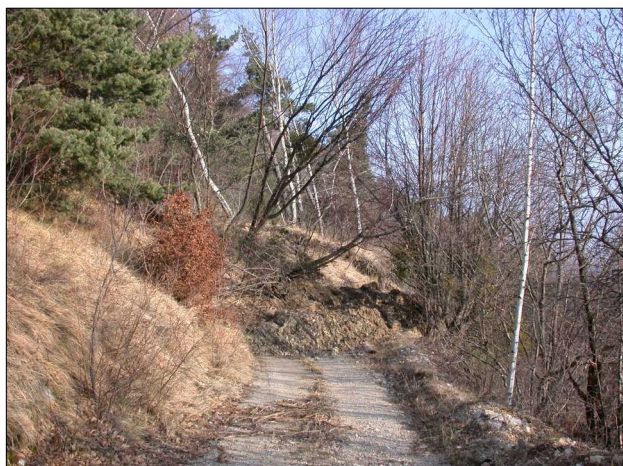
Photo 13 : Glissement de terrain de 2009 à l'amont du chemin de Savoyères (photo RTM).

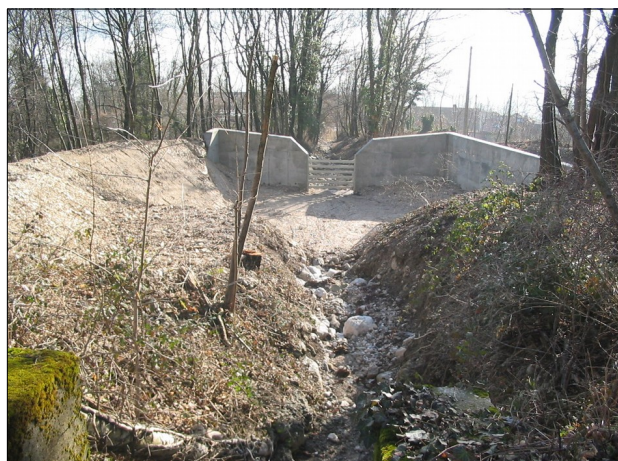
Photo 14 : Plage de dépôt communale "Gampas" à l'amont du chemin des Acacias à Malhivert (photo RTM).

A.T.2	Plage de dépôt	Commune	Plage de dépôt communale « Gampas » d'une capacité de 780 à 1250 m <sup>3</sup> (suivant la pente d'atterrissement dans l'ouvrage). Voir en Erreur : source de la référence non trouvée : Photo 14.
A.T.3	Plage de dépôt	Commune	Plage de dépôt « Beyle-Stendhal », d'une capacité d'environ 100 m <sup>3</sup> .
A.T.4	Levées de terre	Privé ?	À l'amont de Malhivert, le Rif-Talon est bordé d'anciennes levées de terre de l'ordre de 1 m de hauteur. Ces aménagements étant anciens, n'ayant fait l'objet d'aucune étude de dimensionnement et n'étant sous aucune maîtrise d'ouvrage pérenne, ils ne sont pas considérés comme des ouvrages de protection pour la cartographie de l'aléa.

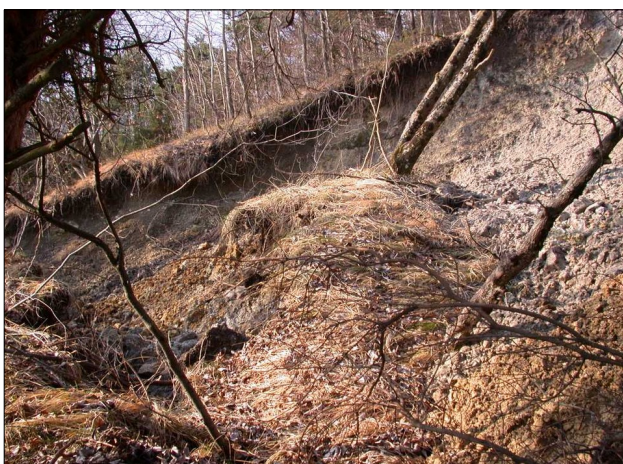
Photo 15 : Niche d'arrachement du glissement de terrain de 2009 à l'amont de la route de Savoyères (photo RTM).

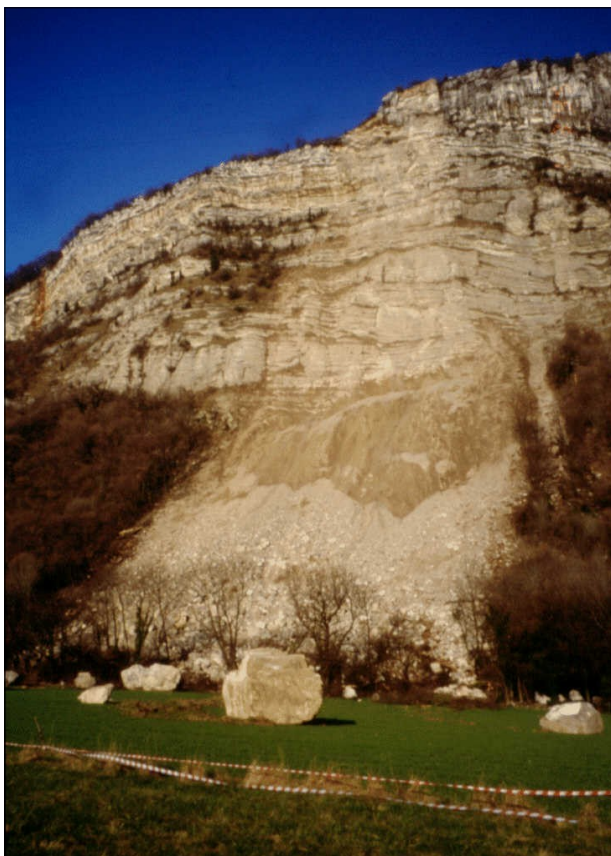
Photo 16 : Éboulement en masse de la falaise de Comboire en 1995 (photo Alp'Géorisques).

Numéro de localisation	Date/fréquence	Description / observations / photos	Sources
P.1	6 février 1995	Chute de blocs au nord de La Balme. Une masse d'environ 500 m <sup>3</sup> s'éboule du sommet de la falaise de Comboire. 300 ml de chemin d'exploitation sont obstrués. Les blocs se propagent dans les champs situés au-delà du chemin (une dizaine de blocs dans les champs). Les plus gros ont un volume d'environ 60 m <sup>3</sup> . Voir en Erreur : source de la référence non trouvée : Photos 16 à 18.	RTM
P.2	6 mars 2013	Chute de blocs aux Rochers-Roux. Une écaille fracturée et en surplomb s'est écroulée de la crête de la falaise (côte 950). Le gros de l'éboulement, environ 50 m <sup>3</sup> , mélange de terre et de roche, s'est arrêté sur une croupe boisée au pied des falaises. Plus d'une dizaine de blocs ont poursuivi leur course dans le versant, endommageant quelques arbres, et terminant leur course contre d'autres. Trois blocs n'ont pas été arrêtés par les arbres et ont impacté la chaussée de la route du Peuil. Deux de ces blocs se sont arrêtés dans la boucle de la route, tandis que le troisième, plus gros (1,5 * 1 * 0,6 m) a traversé une première fois la chaussée avant de s'arrêter sur la route à l'aval du virage vers 740 m. Voir en Erreur : source de la référence non trouvée : Photos 19 à 21.	RTM

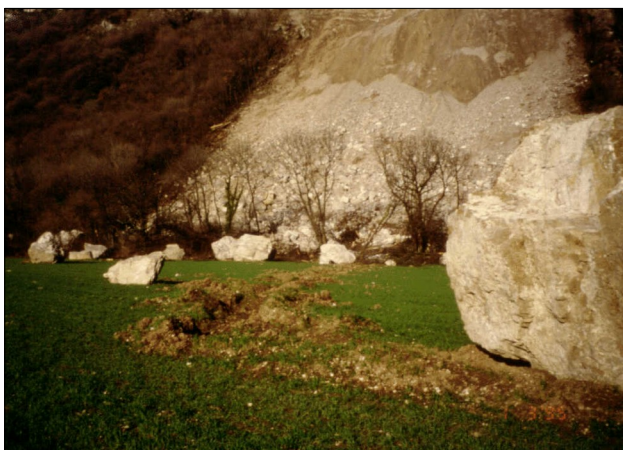
Photo 17 : Éboulement en masse de la falaise de Comboire en 1995 (photo Alp'Géorisques).

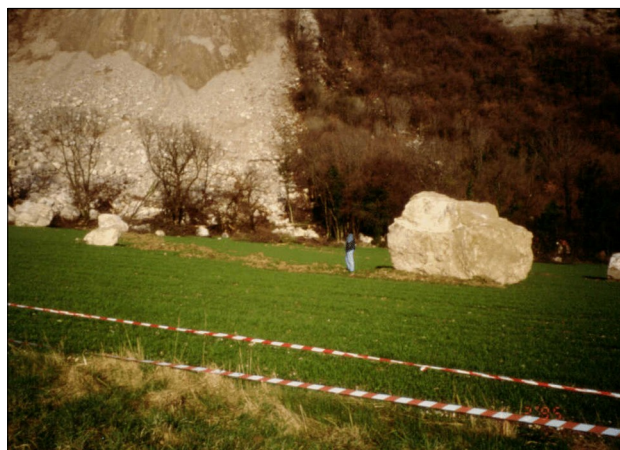
Photo 18 : Éboulement en masse de la falaise de Comboire en 1995 (photo Alp'Géorisques).

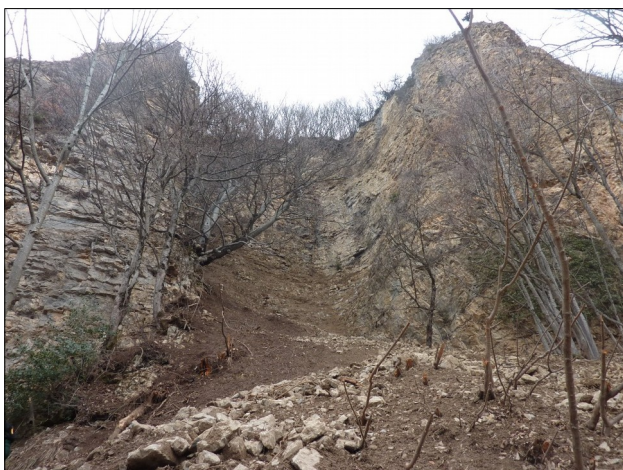
Photo 19 : Éboulement aux Rochers-Roux en 2013 : vue de la zone de départ (photo RTM).

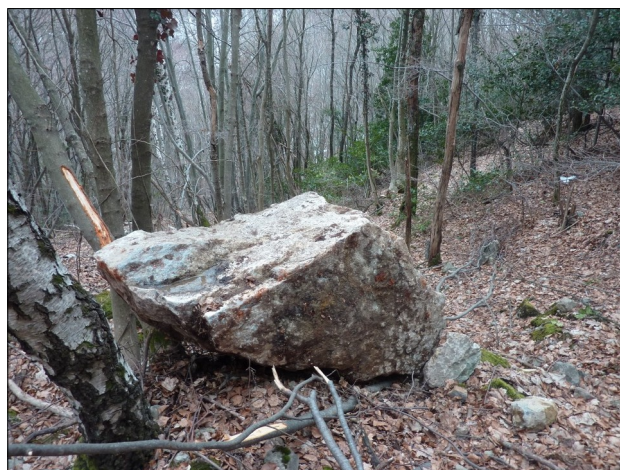
Photo 20 : Éboulement aux Rochers-Roux en 2013 : un des blocs descendus dans le versant (photo RTM).

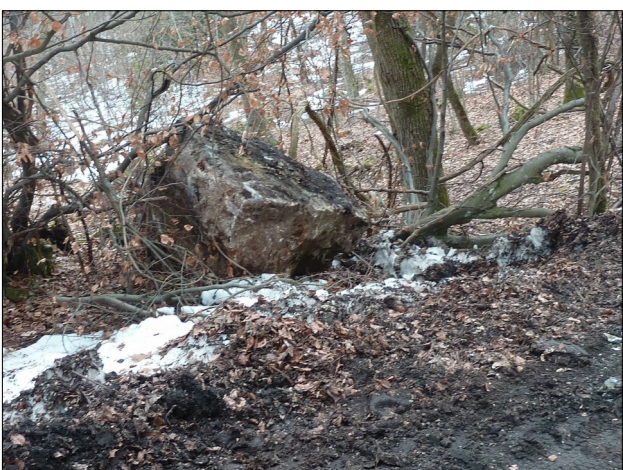
Photo 21 : Éboulement aux Rocher-Roux en 2013 : un des blocs descendus jusqu'à la route du Peuil (photo RTM).

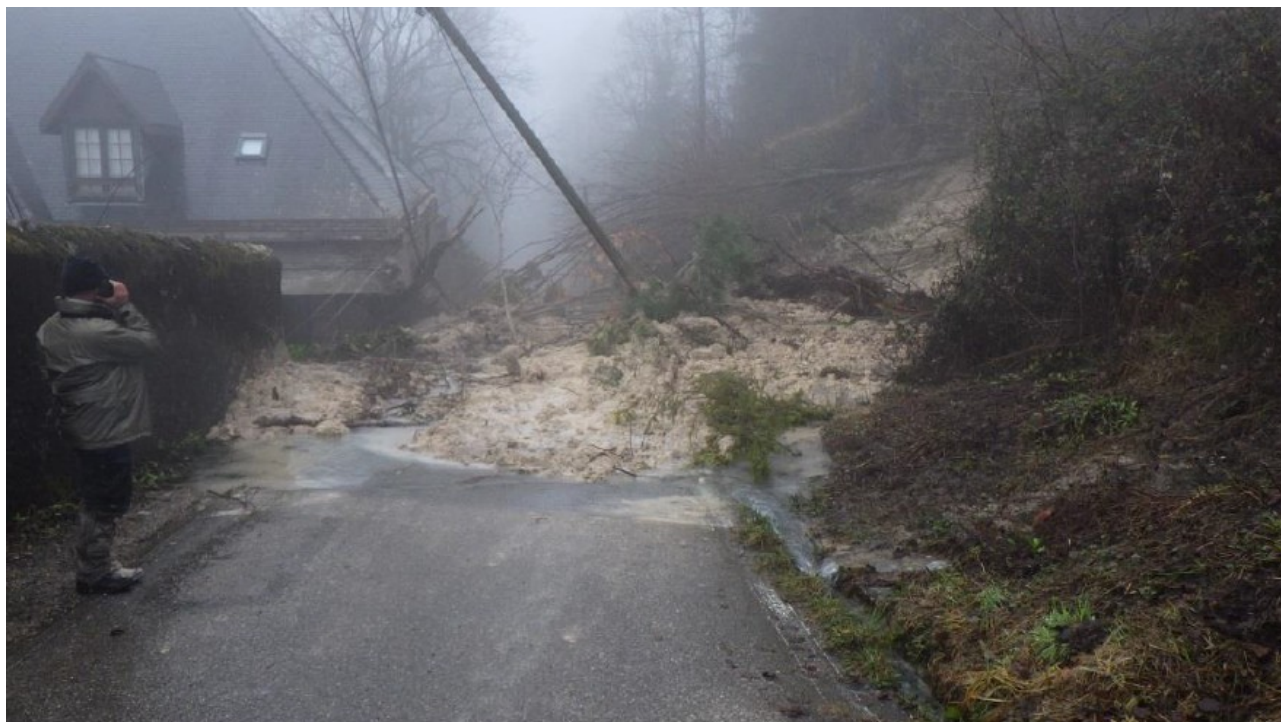
*Photo 22: glissement de terrain des Jaillères survenu le 30/12/2018.*

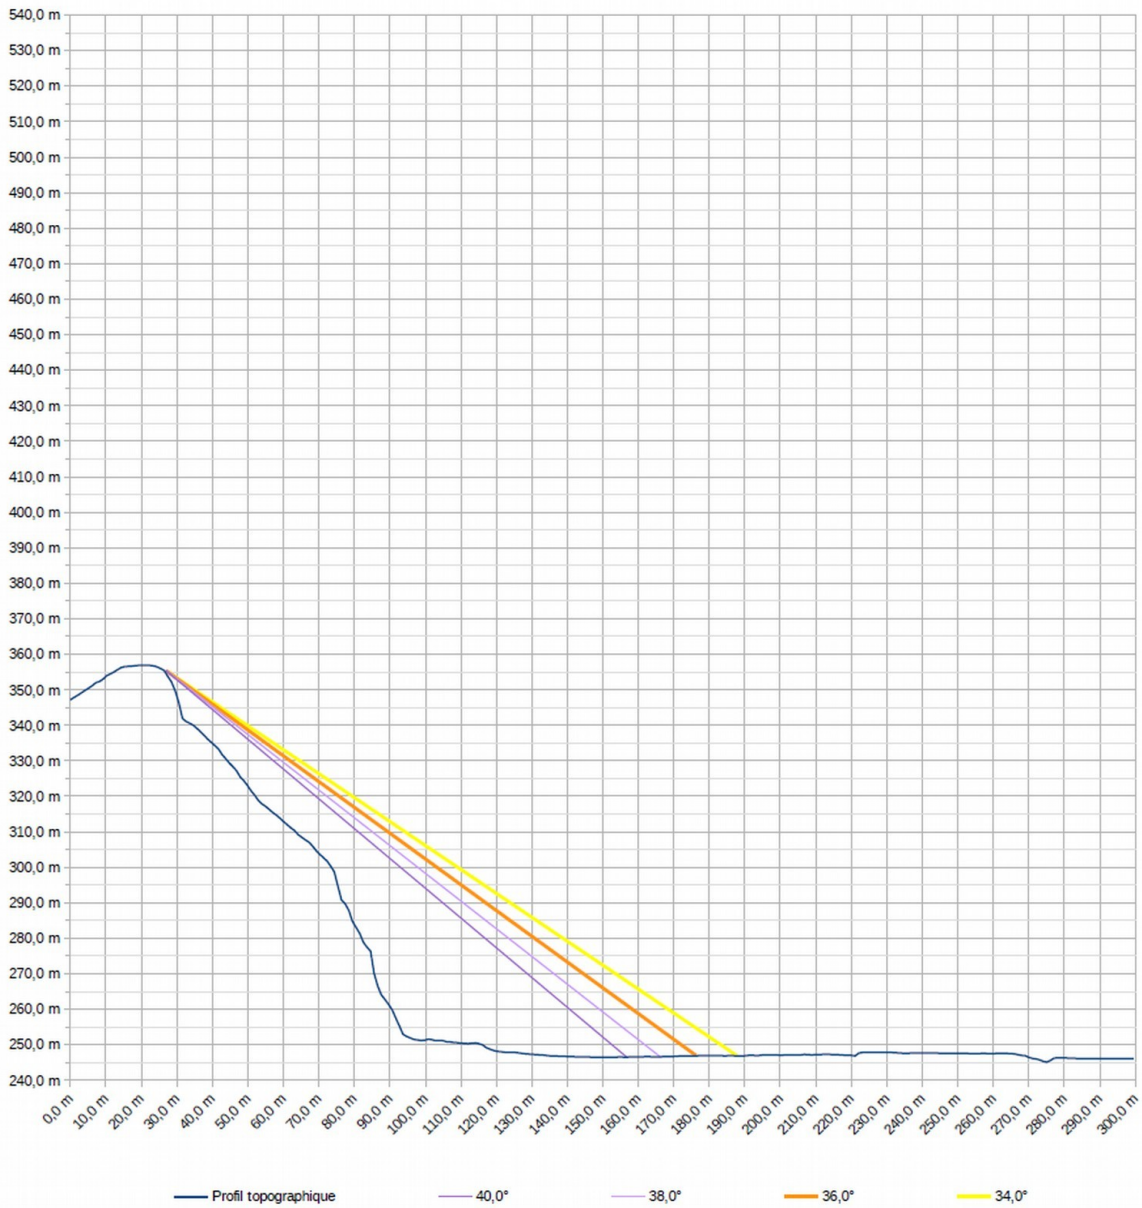
**Commune :** Claix  
**Secteur :**  
**n° secteur :**  
**Profil :** 4  
 source profil : LIDAR Dreal 1m

Angles ligne d'énergie			Probabilité d'atteinte	Probabilité d'occurrence	Aléa
	Angle	X	Z			
Angle 1	40,0°	77,0 m	345,8 m	4	4	P4
		192,0 m	249,3 m	Très forte	Très élevée	Très fort
Angle 2	38,0°	77,0 m	345,8 m	3	3	P3
		200,6 m	249,2 m	Forte	Élevée	Fort
Angle 3 (référence)	36,0°	77,0 m	345,8 m	2	2	P3
		210,0 m	249,2 m	Moyenne	Modérée	Fort
Angle 4	34,0°	77,0 m	345,8 m	1	1	P3
		220,1 m	249,3 m	Faible	Faible	Fort
