Cartographie des aléas naturels prévisibles sur le territoire de Grenoble Alpes Métropole, dans le cadre de l'élaboration du PLUi

Commune de Grenoble

Note de présentation

Projet	Carte des aléas de Grenoble-La Bastille		
Titre	Carte des aléas		
Fichier	Rapport_Grenoble_Bastille_v4.0.odt		
Référence	18061329	Proposition n°	D1701007
Chargé d'études	Didier Mazet-Brachet		
	Tél. 04 76 77 92 00	didier.mazetbrachet@alpgeorisques.com	
Maître d'ouvrage	Grenoble Alpes Métropole	Le Forum 3, rue Malakoff 38031 Grenoble cedex	
	Référence commande :	Marchés n° 2017-102 (Lot1) et 2017-103 (Lot 2)	
Maître d'œuvre ou AMO	Service RTM Isère / PROGéo Environnement	Hôtel des administrations 9, quai Créqui 38026 Grenoble cedex

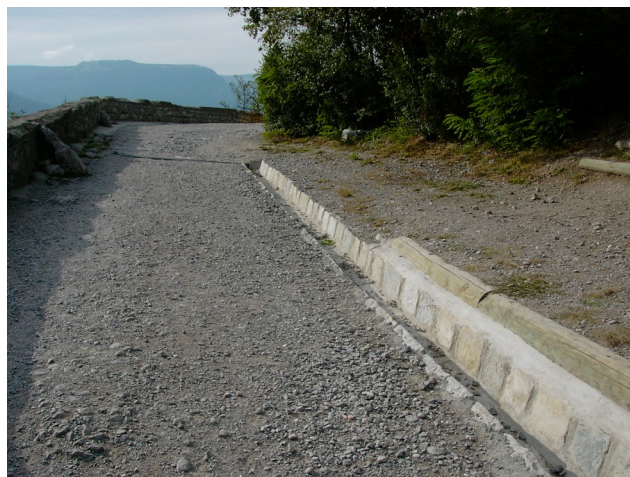
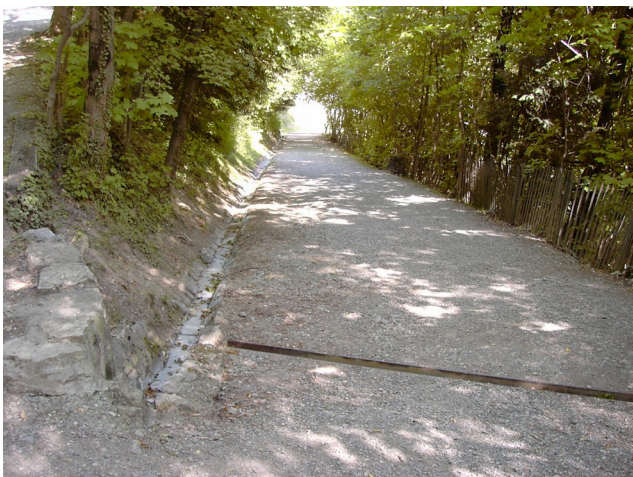
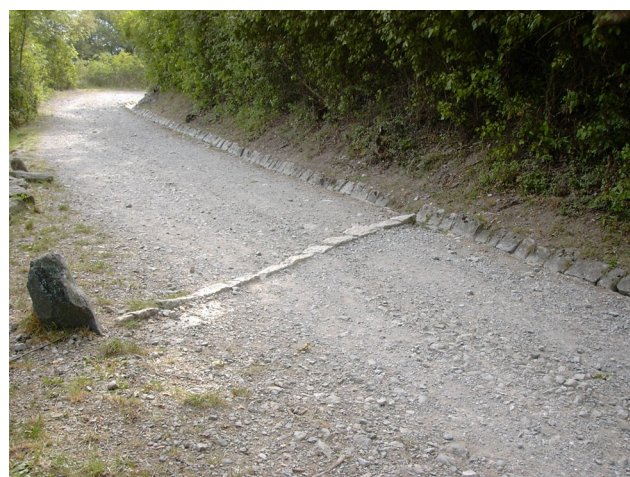
Photo 2 : Cunette et renvoi d'eau sur les chemins de La Bastille.

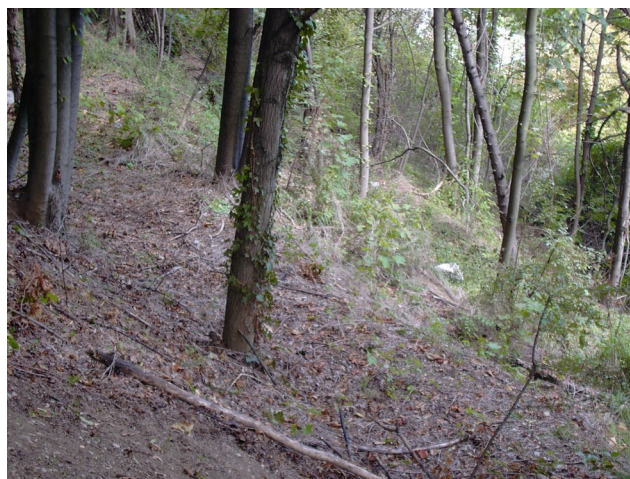
Photo 8 : Instabilité à l'amont de la Maison-Lionel-Terray

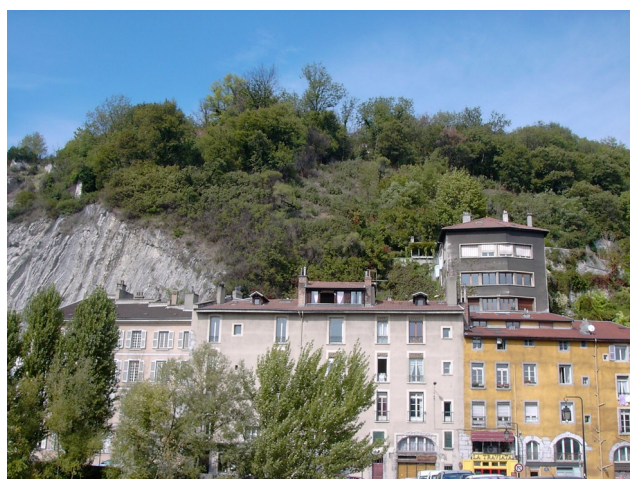
Photo 10 : « Glissement » du 74, Quai Perrière.

Le principal glissement de terrain se situe au-dessus du 74, quai Perrière. Il trouve son origine dans le versant qui débute à l'aval de la Porte du Fort-Rabot. Au niveau du deuxième lacet de la rue Maurice-Gignoux, des signes de désordres sont visibles dans les ouvrages de soutènement qui font l'objet d'un suivi et dont certains ont fait l'objet de renforcement par ancrage (Cf. Photo 10 et Photo 11).

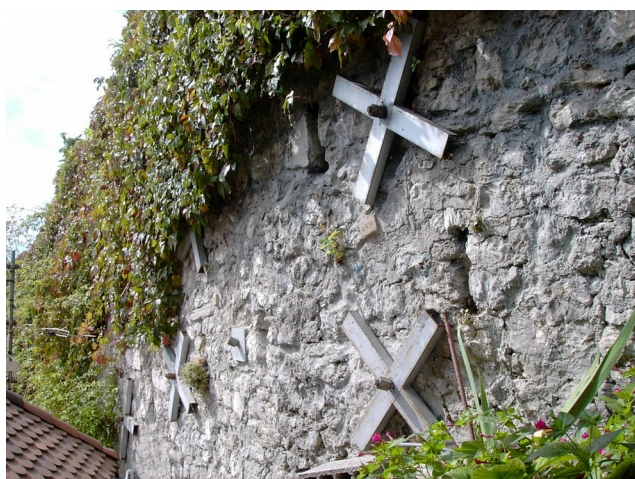
Photo 11 : Renforcement de soutènement à l'amont du 74, Quai Perrière

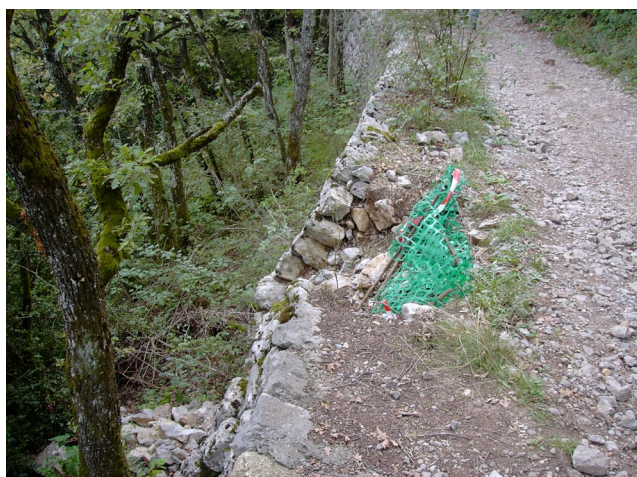
Photo 13 : Versant est du Jalla : impact d'un bloc sur un mur de soutènement

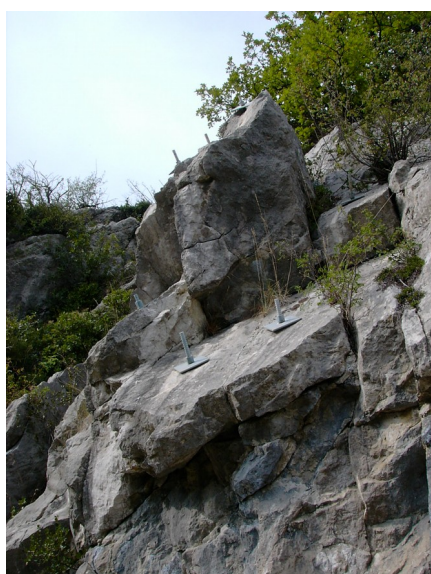
Photo 14 : Clouage de masses instables au-dessus des chemins de La Bastille

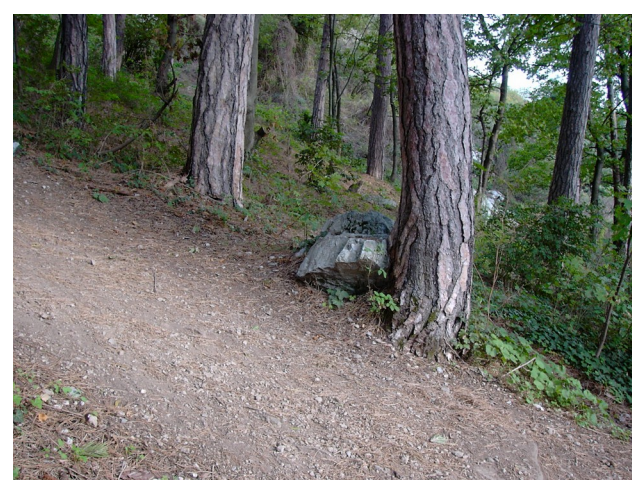
Photo 18 : Bloc éboulé de la falaise du Fort-Rabot

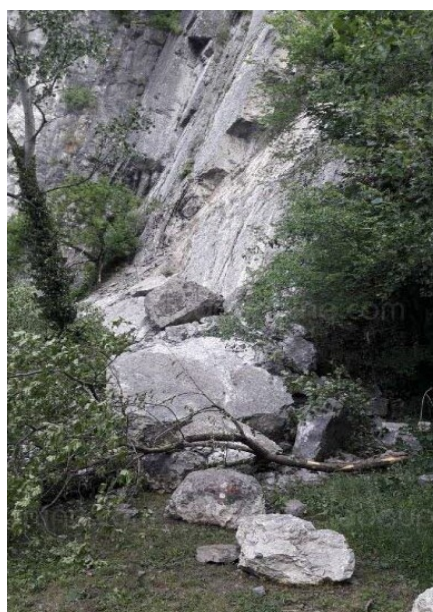
Photo 24 : Éroulement du 8 mai 2018 au niveau de la via ferrata (cliché DL)

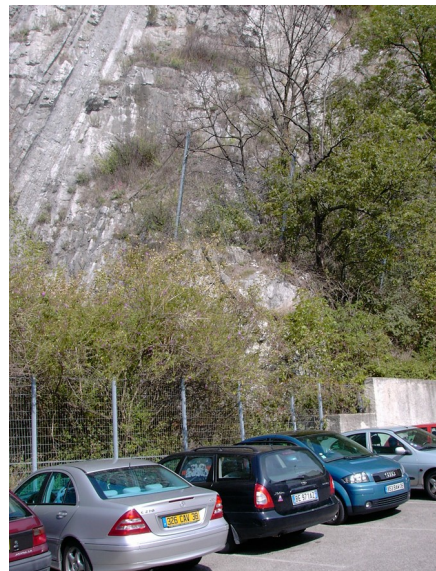
Photo 28 : Protections à l'arrière des immeubles du Quai-de-France

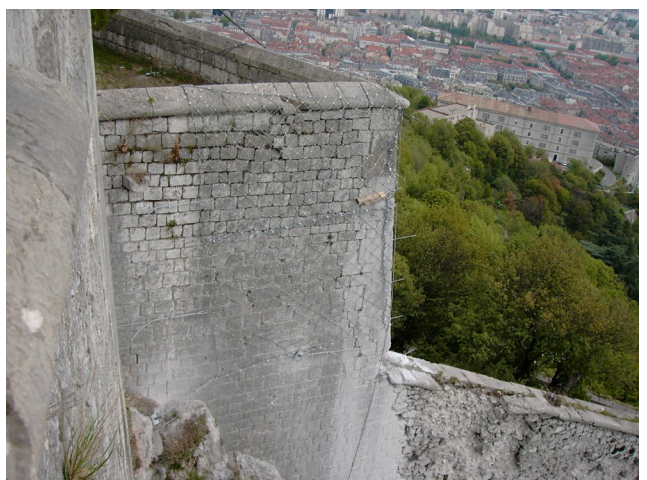
Photo 30 : Muraille en mauvais état, renforcé par un filet de câble

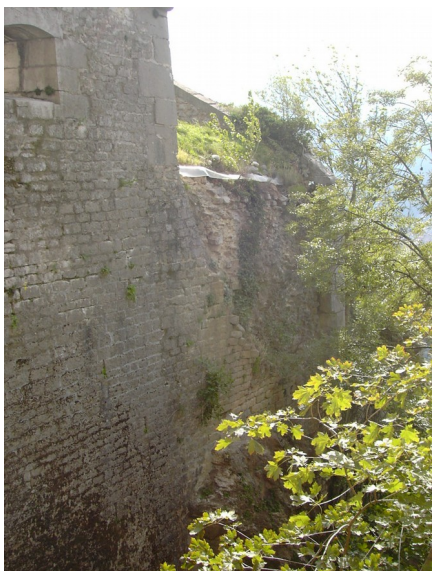
Photo 31 : Rupture de mur d'enceinte au droit du belvédère des Géologues

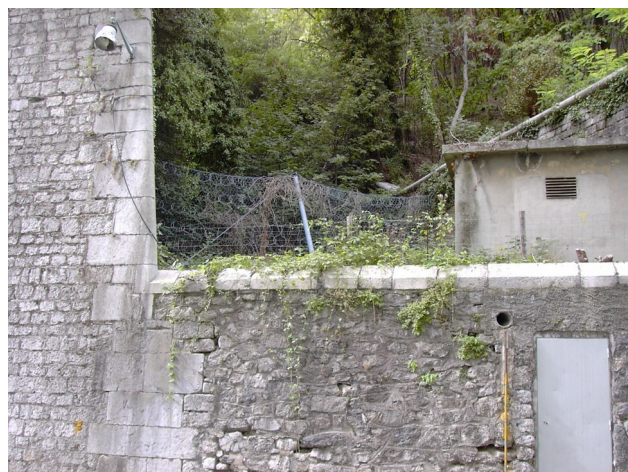
Photo 32 : Filet ASM au débouché du fossé est
