Cartographie des aléas naturels prévisibles sur le territoire de Grenoble Alpes Métropole, dans le cadre de l'élaboration du PLUi

Commune de Jarrie

Note de présentation

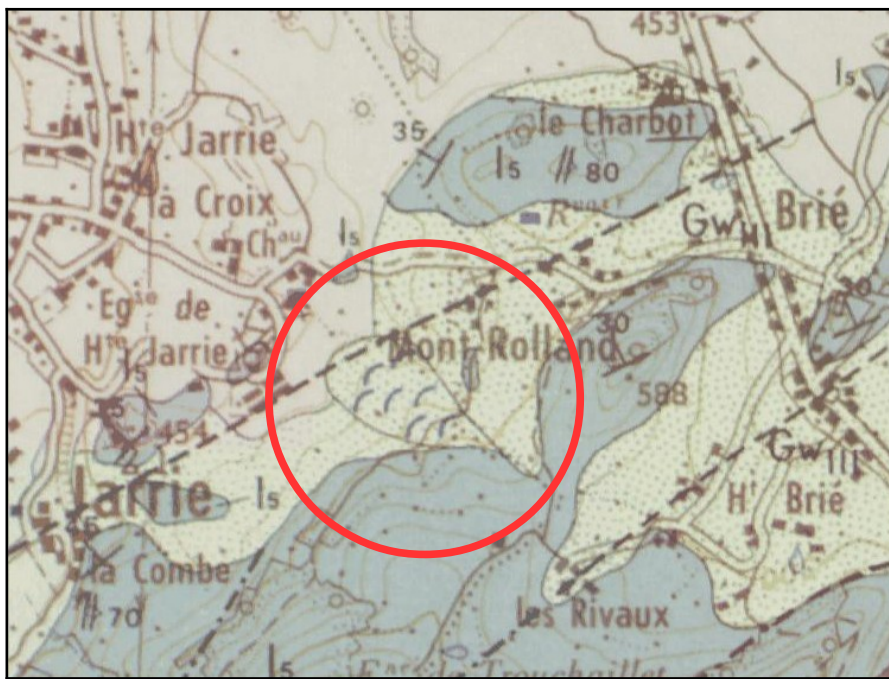
Figure III.3: Extrait de la carte géologique du BRGM sur le secteur de Mont-Rolland

- Un glissement ancien probablement stabilisé est identifié sur la carte géologique¹⁸. Il débute sur la commune de Brié-et-Angonnes à l'ouest de Mont-Rolland et s'étend en aval quasiment jusqu'au chemin de l'Église. Cette zone a été qualifiée en **aléa fort (G3b)** de glissement de terrain. Une infrastructure publique est concernée par cet aléa. Le réservoir de la parcelle 6 se situe sur cet ancien glissement de terrain.

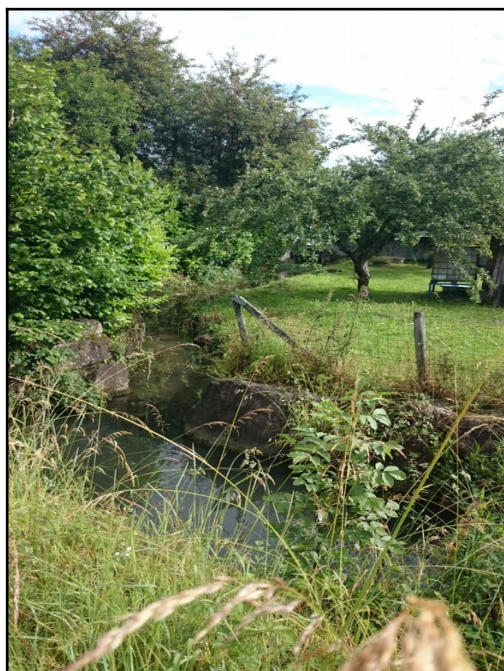
Le ruisseau de Montavie naît au nord-ouest de la commune. Il s'écoule dans un lit marqué, depuis sa source en contrebas des tennis de Haute-Jarrie (Cf. Photo 2) et Photo 3) et, jusqu'au niveau du golf international de Bresson-Jarrie (Figure III.2), où il quitte le territoire communal.

Photo 2: Source du ruisseau de Montavie.

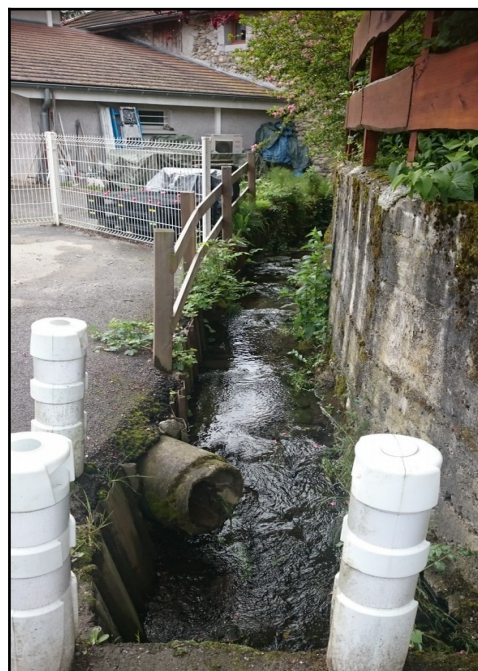
Photo 3: Ruisseau du Montavie – Chemin des Fiards

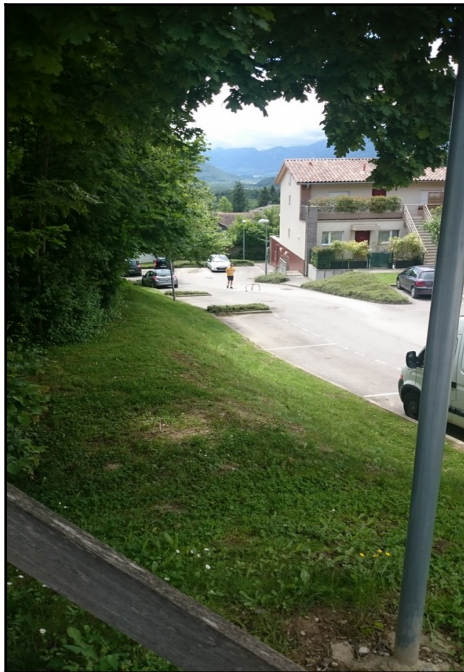
Photo 6: Direction de l'écoulement depuis le pont du lotissement du chemin de Malega.

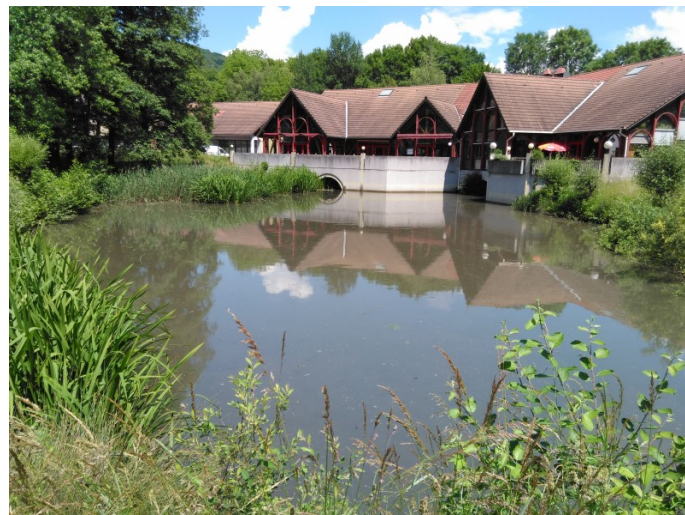
- Le Saint-Didier parvient au niveau du collège de Clos-Jouvin (Cf. Photo 8). Des débordements soumis à un **aléa moyen (C2)** de crue rapide des rivières concernent les deux rives. Le franchissement du site du collège se fait par un passage couvert, sujet aux embâcles, débouchant dans un plan d'eau à l'aval du restaurant d'entreprise. Le zonage de l'aléa a pris en compte l'inondation de 1991, englobant le collège et la piscine. Les axes d'écoulement principaux ont été classés en **aléa très fort (C4)** de crue rapide des rivières, tandis que le reste des zones inondables a été classé en **aléa moyen (C2)** de crue rapide des rivières.

Photo 8: L'étang artificiel à l'aval du Collège et du restaurant interentreprises. Point de confluence du Saint-Didier et du Malega

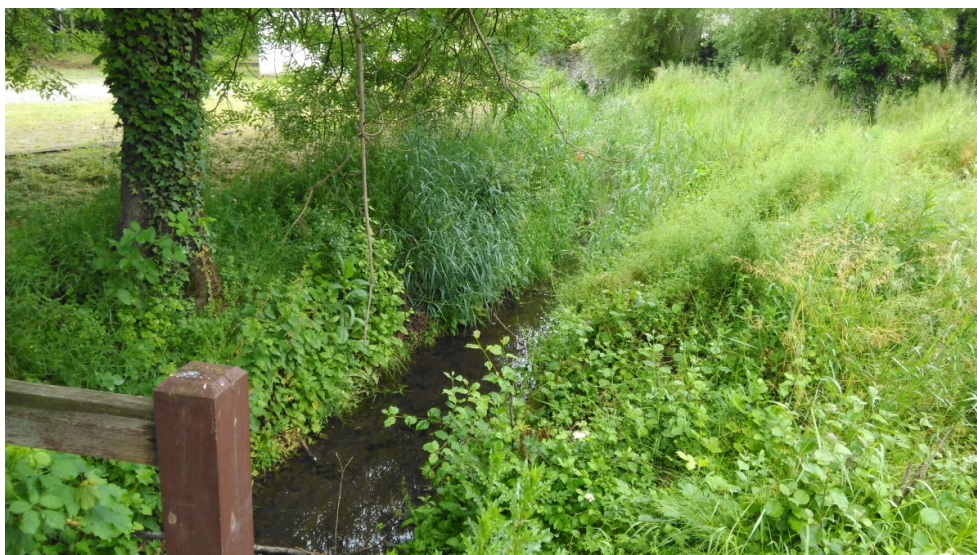
- L'Étang de Haute-Jarrie est alimenté par la nappe et un réseau de fossés classés en **aléa très fort (C4)** de crue rapide des rivières au niveau du plan d'eau et en **aléa fort (C3)** de crue rapide des rivières en périphérie (Cf. Photo 9).
- L'extrémité de l'exutoire de l'Étang de Haute-Jarrie se perd au niveau de Champ Courbat. Cette zone a été classée en **aléa moyen (C2)** de crue rapide des rivières mais ne concerne que des terres agricoles.

Photo 9: Un des ruisseaux alimentant l'Étang de Haute-Jarrie au droit du Stade de rugby

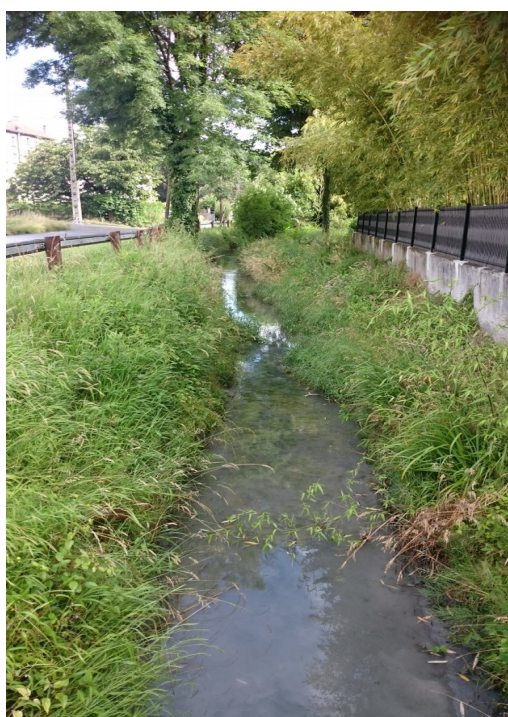
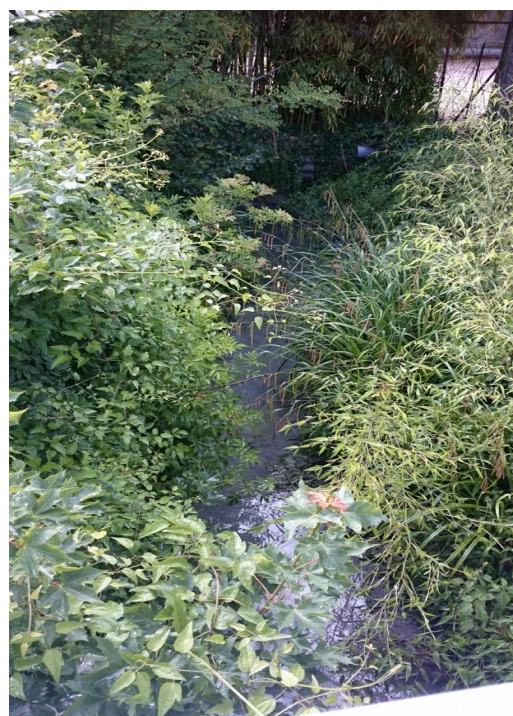
Une grande partie de Basse-Jarrie est concerné par un **aléa faible (I'1)** d'inondation de pied de versant et remontée de nappe (I'1). Les parcelles touchées par cet aléa sont à proximité du réseau de canaux (Cf. Photo 10 et Photo 11). Ce réseau est géré par le Syndicat du Canal d'Arrosage de la Romanche (SCAR). Ces fossés d'irrigation, très utile jadis, sont pour la plupart colmatés (une partie a été curée en juin 2016). La mauvaise gestion de ces canaux, conjugués à la topographie des quartiers situés sur des terrains déprimés, engendre ce risque d'inondation de pied de versant.

Photo 10: Canaux d'irrigation de Basse-Jarrie (1)

Photo 11: Canaux d'irrigation de Basse-Jarrie (2)

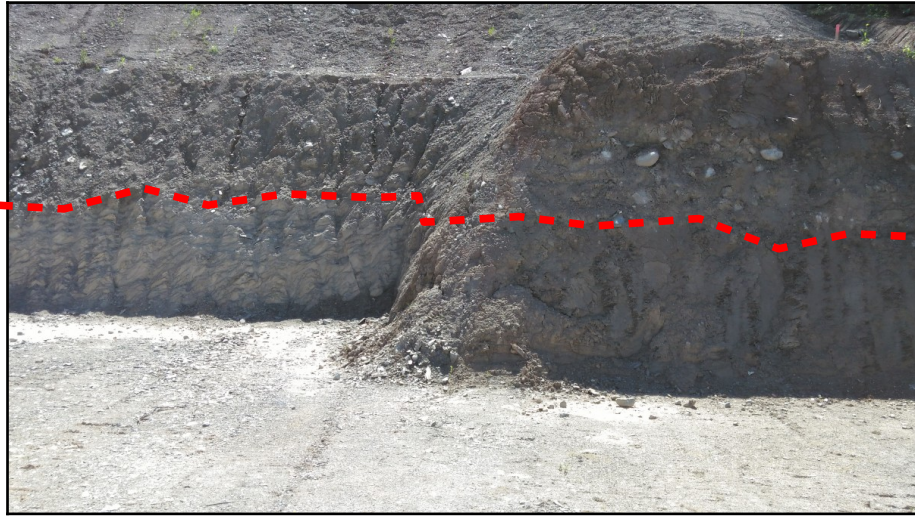
- Le pied de versant s'inscrit dans un contexte marqué par des formations glaciaires en plaquage sur les marno-calcaires. Les pentes les plus marquées ont été classées en **aléa moyen (G2a)** de glissement de terrain (Cf. Photo 21) ;

Photo 21: Moraines à galets sur substratum marno-calcaire au droit des Chaberts.
