Secteur minier de Séchilienne (Isère)

Évaluation et cartographie des aléas mouvements de terrain

RAPPORT S 2018/001DE - 18RHA22020

Date : 08/01/2018

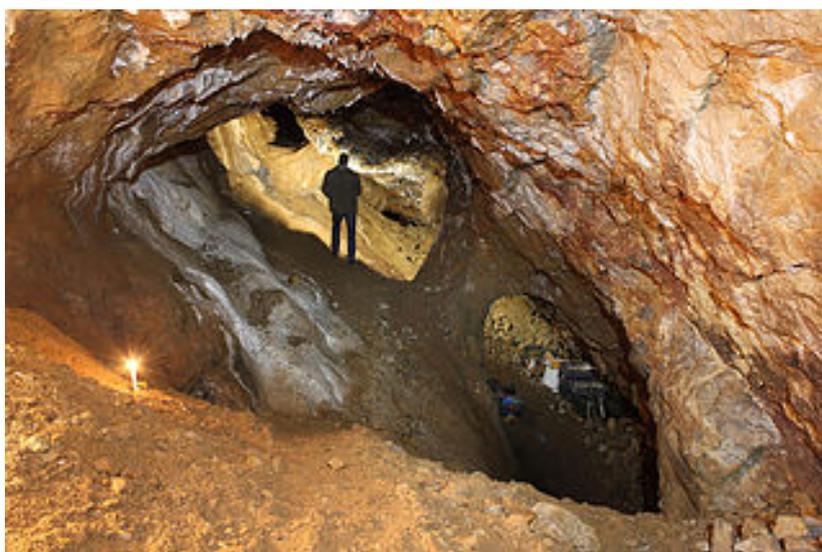
Photo 3 : Travaux de la mine de Mésage (extraite du site internet www.minedemesage.com)

- ODJ n° 16 sur la concession de Mésage, commune de Saint-Pierre-de-Mésage. Cette galerie est visitable sur demande auprès du propriétaire (accès fermé par grille à clé). Les visites au sein des travaux en défilage (Photo 3) sont « encadrées » par un spéléologue ; l'entrée dans la mine se fait par le désordre D19, la sortie par l'ODJ n° 16 (Photos 4 et 5). La galerie donne aussi accès à une petite galerie, objet de grattages, par la propriétaire.

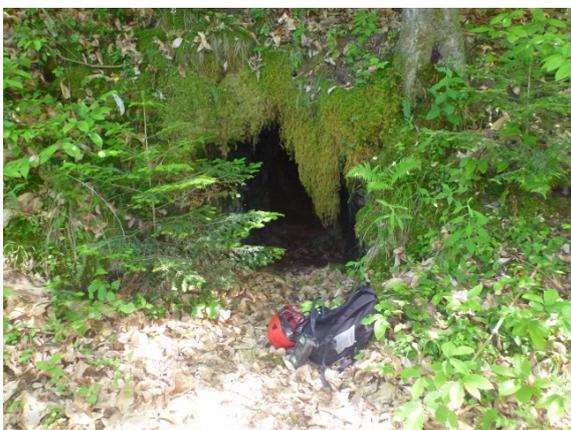
Photo 1 : Concession des Halles / ODJ n° 1

54	Séchilienne	Travers-banc G585	Les Ruines	Archives	50	-	-	Localisé	Ouvrage/travaux sur glissement, zone non accessible (Source : CEREMA et Ruines_Plan2_conformal)
62	Séchilienne	Travers-banc 722	Les Ruines	Archives	50	-	-	Localisé	Ouvrage/travaux sur glissement, zone non accessible (Source : CEREMA et Ruines_Plan2_conformal)
75	Séchilienne	Galerie 933	Les Ruines	Archives	30	-	-	Matérialisé	Source : Ruines_Plan4_conformal et CEREMA
76	Séchilienne	Travers-banc 860	Les Ruines	Archives	30	-	-	Localisé	Source : Ruines_Plan5_conformal
1	Vaulnaveys-le-Bas	Galerie	Les Halles	dGPS	3	1 x 1	40	Matérialisé	Direction N108°e sur les 20 premiers mètres puis N40°E. Creusée au rocher et donnant accès à des travaux souterrains (galeries et dépilages) (Annexe 2, Photo 1)
2	Vaulnaveys-le-Bas	Galerie	Les Halles	dGPS	3	0,6 x 0,6	60	Matérialisé	Direction N130°E puis N80°E. Accès partiellement éboulé. Creusée au rocher et donnant accès à des travaux souterrains (Annexe 2, Photo 2)

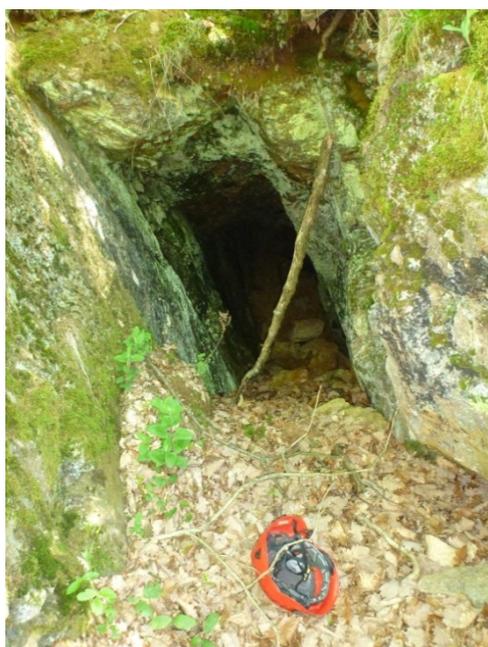
Photo 3 : Concession de Pierre-Plate / ODJ n° 4

Id.	Commune	Type	Nom du titre minier	Position	Incertitude (m)	Section tête (m)	Profondeur (m)	Matérialisé / localisé / non localisé	Commentaire
4	Vaulnaveys-le-Bas	Galerie	Pierre-Plate	dGPS	3	1,5 x 1	10	Matérialisé	En bordure de chemin. Ouvrage soufflant. Cette galerie est éboulée à 10 m de l'entrée. Une petite ouverture permet de voir qu'elle se poursuit ensuite (Annexe 2, Photo 3)
5	Vaulnaveys-le-Bas	Galerie	Pierre-Plate	dGPS	3	0,5 x 1	-	Matérialisé	L'accès est partiellement obstrué par des éboulis. Petite ouverture soufflante dans les remblais en tête de galerie. Le vide se poursuit au-delà de l'entrée (Annexe 2, Photo 4)
6	Vaulnaveys-le-Bas	Galerie	Pierre-Plate	dGPS	3	1,5 x 1,4	20	Matérialisé	La galerie se divise en deux branches à 5 m de l'entrée. La branche de droite a une longueur de 5 m, celle de gauche de 10 m (Annexe 2, Photo 5)
7	Vaulnaveys-le-Bas	Galerie	Pierre-Plate	dGPS	3	1 x 1	10	Matérialisé	Direction N100°E (Annexe 2, Photo 6)

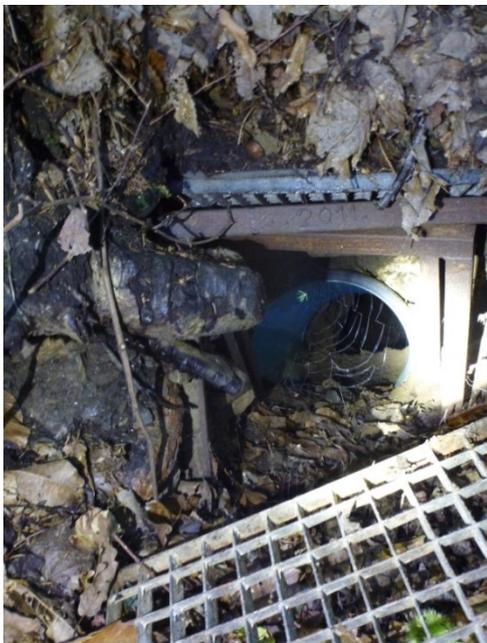
Photo 26 : Concession des Halles / ODJ n° 64
Commune de Vaulnaveys-le-Bas

64	Vaulnaveys-le-Bas	Travers-banc	Les Halles	dGPS	3	0,5 x 1	20	Matérialisé	Galerie reliée aux travaux d'exploitation (Annexe 2, Photo 26)

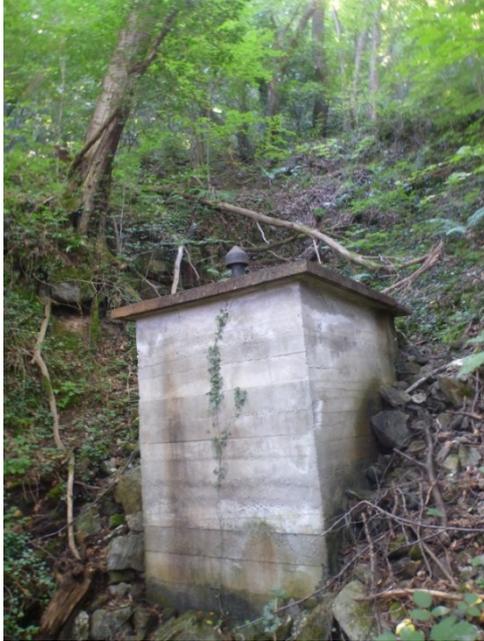
Photo 28 : Concession de Pierre-Plate / ODJ n° 72
Commune de Vizille

72	Vizille	Galerie	Pierre-Plate	dGPS	3	0,5 x 0,5	-	Matérialisé	Orifice soufflant en amont d'une tranchée (Annexe 2, Photo 28)
73	Vizille	Galerie	Pierre-Plate	dGPS	3	-	-	Matérialisé	Entrée de galerie murée (Annexe 2, Photo 29)
74	Vizille	Galerie	Pierre-Plate	Archives	10	-	-	Localisé	-
77	Vizille	Travers-banc	Pierre-Rousse	Archives	-	-	-	Non localisé	Source : document d'archive

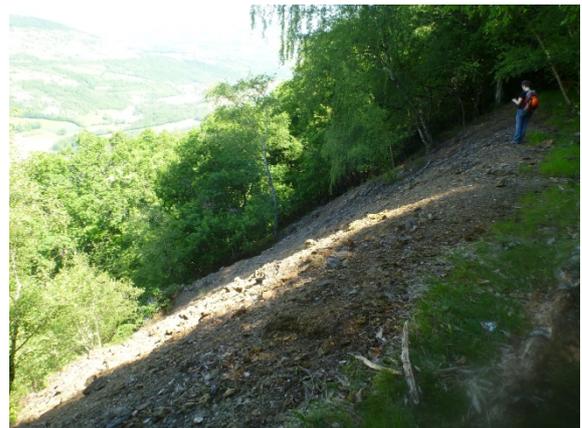
**Photo 31 : Concession des Halles / Dp2
Commune de Vaulnaveys-le-Bas**

Dp20	Séchilienne	Stériles de creusement	20 -	-	45	Concession des Ruines. Contour issu du plan Ruines_Plan4_conformal. Végétalisé
Dp2	Vaulnaveys-le-Bas	Stériles de creusement	67 67	1	30	Concession des Halles. Plateforme et dépôt face à la galerie. Partiellement végétalisé. Levé au dGPS (Annexe 2, Photo 31)
Dp3	Vaulnaveys-le-Bas	Stériles de creusement	100 100	1	30	Concession du Vernay. Dépôt dans le prolongement de la galerie. Partiellement végétalisé. Levé au dGPS
Dp21	Vaulnaveys-le-Bas	Stériles de creusement	3 453 -	-	35	Concession des Halles. Contour issu du plan Halles_Plan5_conformal. Végétalisé
Dp22	Vaulnaveys-le-Bas	Stérile de creusement	213 -	-	30	Concession des Halles. Contour issu du plan Halles_Plan5_conformal. Végétalisé
Dp4	Vizille	Stériles de creusement	1 345 2 690	2	40	Concession de Pierre-Plate. Plateforme étendue au niveau de la galerie Sodin 2. Partiellement végétalisé. Levée au dGPS (Annexe 2, Photo 32)

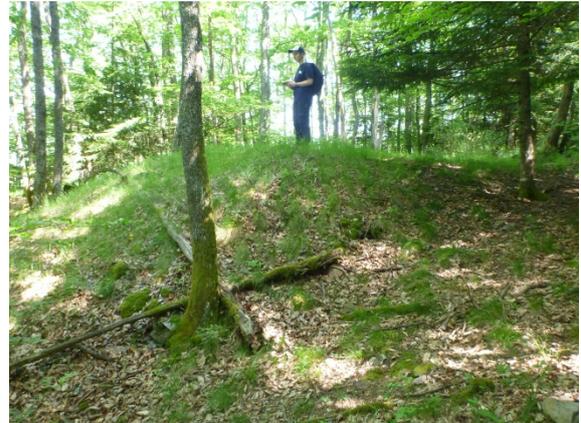
**Photo 33 : Concession de Pierre-Rousse /
Dp6**

Dp5	Vizille	Stériles de creusement	2 000 4 000	2	30	Concession de Pierre-Plate. Volume important dans la pente. Végétalisé. Levée au dGPS
Dp6	Vizille	Résidus de traitement	1 300 2 600	2	45	Concession de Pierre-Rousse. Surface importante en aval de zone de grattage important. Partiellement végétalisé. Levé au dGPS (Annexe 2, Photo 33)
Dp7	Vizille	Stériles de creusement	25 25	1	-	Concession de Pierre-Rousse. Petit dépôt en aval d'une amorce de galerie/grattage. Végétalisé. Levé au dGPS
Dp16	Vizille	Stériles de creusement	1 395 1 395	1	20	Concession de Pierre-Plate. Dépôt très étendu mais déversé dans la pente, peu épais. Végétalisé. Levé au dGPS (Annexe 2, Photo 37)
Dp17	Vizille	Stériles de creusement	2 765 2 765	1	35	Concession de Pierre-Plate. Dépôt très étendu mais déversé dans la pente, peu épais. Végétalisé. Levé au dGPS

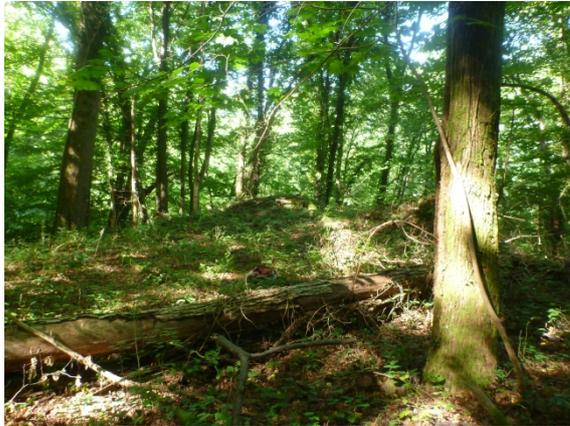
Photo 36 : Concession du Sappey / Dp14

Dp14	Saint-Barthélémy-de-Séchilienne	Stériles de creusement	71 142	2	20	Concession de Sappey. Dépôt lié au puits. Végétalisé. Levé au dGPS (Annexe 2, Photo 36)
Dp1	Saint-Pierre-de-Mésage	Résidus de traitement	516 1 032	2	20	Concession de Mésage. Dépôt minier récent probablement sur ancien dépôt. Non végétalisé. Levé au dGPS (Annexe 2, Photo 30)
Dp8	Saint-Pierre-de-Mésage	Stériles de creusement	45 45	1	30	Concession de Mésage. Dépôt de petite dimension en aval de la galerie. Partiellement végétalisé. Levé au dGPS
Dp15	Saint-Pierre-de-Mésage	Stériles de creusement	4 570 -	-	25	Concession de Mésage. Dépôt issu du plan Message_Plan2. De faible épaisseur. végétalisé
Dp19	Saint-Pierre-de-Mésage	Stériles de creusement	185 -	-	25	Concession de Mésage. Contour issu du plan Message_Plan1_Conformal. Végétalisé
Dp18	Séchilienne	-	3 051 -	-	30	Concession des Ruines. Contour issu du plan Ruines_Plan3_Conformal

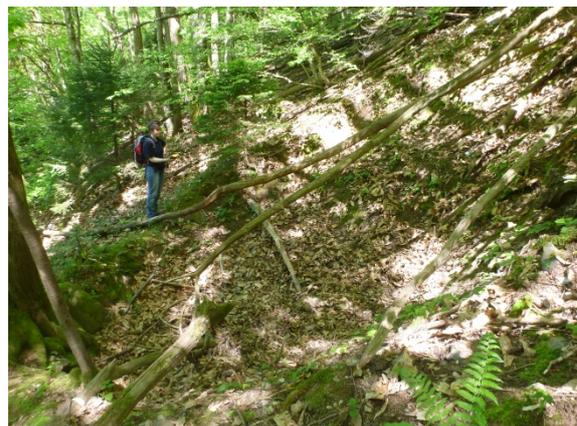
D2	2 × 2	1		Concession des Halles. Désordre circulaire levé au dGPS sur le terrain (Annexe 2, Photo 39)
D3	6 × 6	1		Concession des Halles. Désordre circulaire levé au dGPS sur le terrain (Annexe 2, Photo 40)
D4	1 × 1	1		Concession des Halles. Fontis levé au dGPS sur le terrain (Annexe 2, Photo 41)
D5	12 × 2,5	1		Concession des Halles. Désordre linéaire, perpendiculaire à la topographie levé au dGPS sur le terrain
D6	10 × 2	10		Concession des Halles. Rupture de tête de dépilage supposée levée au dGPS sur le terrain (Annexe 2, Photo 42)
D7	1 × 1	0,5		Concession du Van. Désordre circulaire levé au dGPS sur le terrain
D8	2 × 2	1		Concession du Van. Désordre circulaire levé au dGPS sur le terrain
D9	10 × 3,5	1		Concession du Van. Zone de désordres levée au dGPS sur le terrain (Annexe 2, Photo 43)
D10	10 × 3,5	1		Concession du Van. Zone de désordres levée au dGPS sur le terrain
D21	1 × 4	3		Concession du Van. Rupture de tête de dépilage supposée levée au dGPS sur le terrain

**Photo 39 : Concession des Halles / D2 –
dépression circulaire**

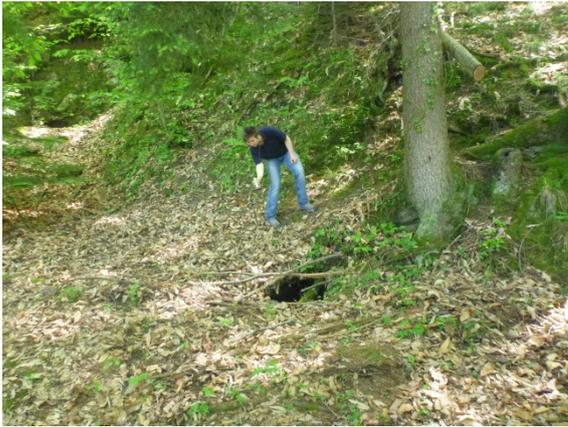
**Photo 40 : Concession des Halles / D3 –
dépression circulaire**

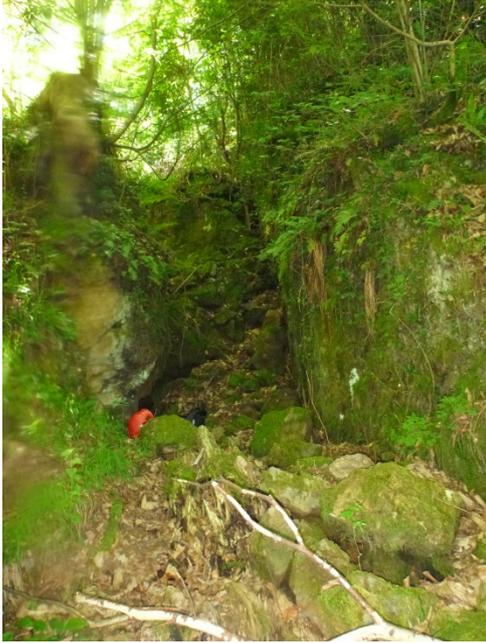
Id.	Extension (m)	Profondeur (m)	Commune	Remarques
D11	10 × 3	3	Vizille	Concession de Pierre-Plate (Montjean). Effondrement localisé linéaire, perpendiculaire à la topographie levé au dGPS sur le terrain (Annexe 2, Photo 44)
D12	15 × 2,5	2		Concession de Pierre-Plate (Montjean). Effondrement localisé linéaire sur galerie ou travaux souterrains levé au dGPS sur le terrain (Annexe 2, Photo 45)
D13	0,5 × 0,5	1		Concession de Pierre-Plate (Montjean). Rupture de tête de dépilage supposé. Soufflant. Levée au dGPS sur le terrain (Annexe 2, Photo 46)
D14	1 × 0,5	6		Concession de Pierre-Plate (Montjean). Effondrement localisé probablement relié aux travaux souterrains. Soufflant. Levée au dGPS sur le terrain (Annexe 2, Photo 47)
D15	5 × 2	0,5		Concession de Pierre-Plate (Montjean). Dépression linéaire et blocs effondrés ressemblant à une galerie éboulée. Levée au dGPS sur le terrain
D25	3 × 2	2		Concession de Derrière-le-Parc. Galerie effondrée en tête levée au dGPS sur le terrain

**Photo 44 : Concession de Pierre-Plate / D11 –
dépression linéaire**
Commune de Vizille

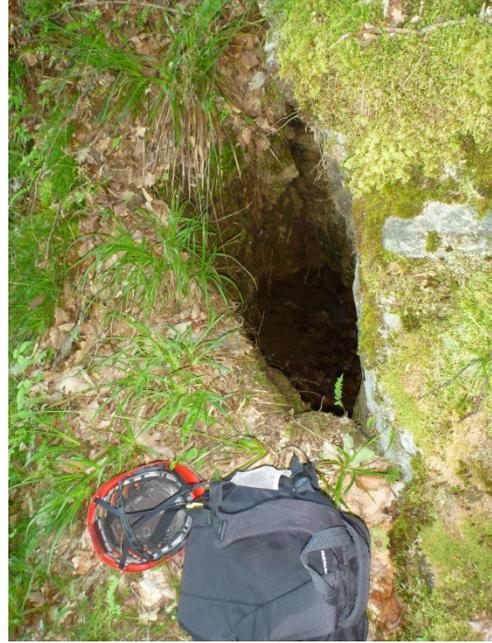
**Photo 45 : Concession des Halles / D12 –
dépression linéaire**
